## ОСОБЕННОСТИ МИКРОСТРУКТУРНОЙ НЕОДНОРОДНОСТИ КОТЕЛЬНЫХ ТРУБ ИЗ СТАЛИ 20 В СОСТОЯНИИ ЗАВОДСКОЙ ПОСТАВКИ

## FEATURES OF MICROSTRUCTURAL INHOMOGENEITY OF STEEL 20 BOILER PIPES IN DELIVERY STATE

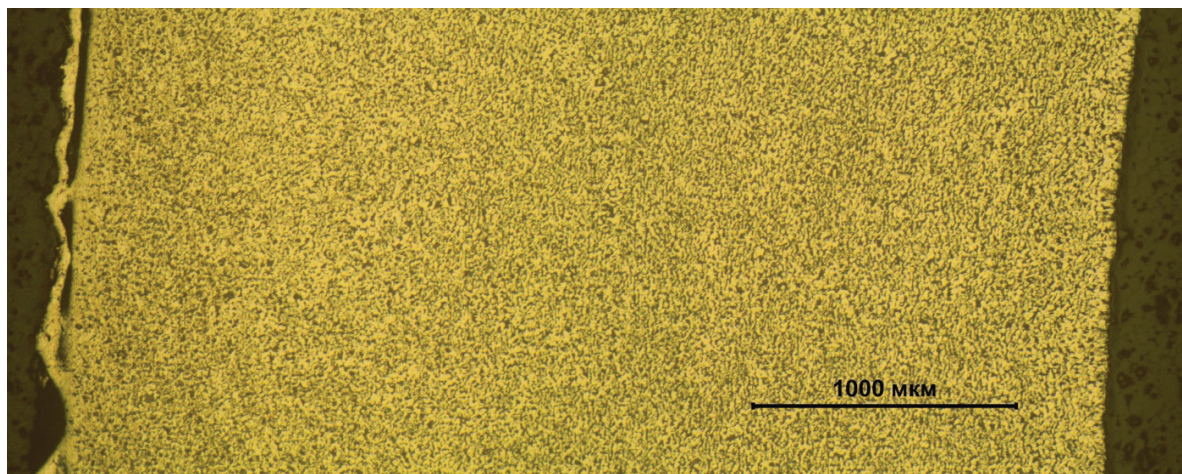
На рис. 2 представлена микроструктура поперечного сечения стенки трубы в сегменте № 1. На наружной поверхности трубы имеются дефекты типа раскатанной корочки, представляющие собой частичное отслоение металла. Глубина дефекта составляет 63 мкм (рис. 3, б), что не превышает допустимой величины 300 мкм. Вблизи наружной поверхности по всей окружности трубы структура состоит из неравноосных зерен феррита и перекристаллизованного перлита (рис. 3, а). Присутствует обезуглероженный слой толщиной до 100 мкм. В остальных исследуемых участках структура состоит из равновесного феррита и перлита.

**Рис. 2.** Микроструктура в поперечном сечении стенки трубы сегмента № 1

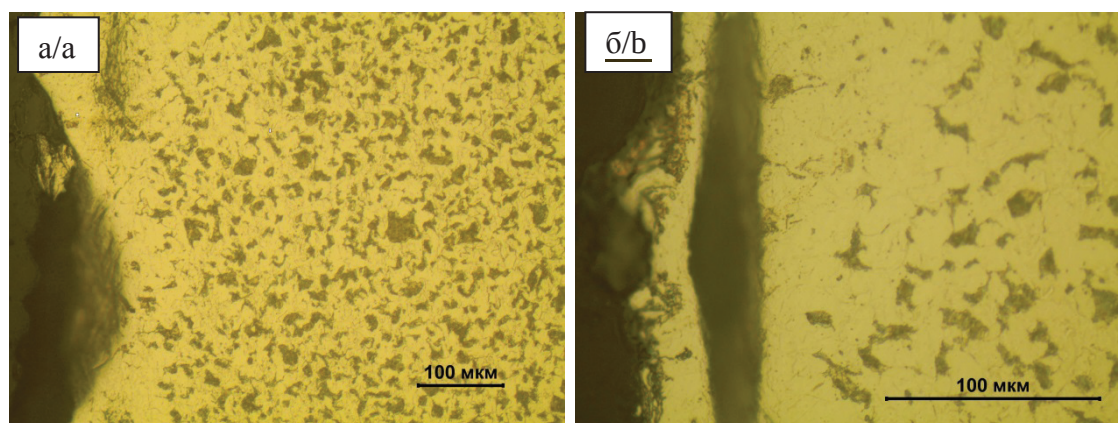
**Рис. 3.** Микроструктура вблизи наружной поверхности стенки трубы сегмента № 1: а) при 200-кратном увеличении; б) при 500-кратном увеличении

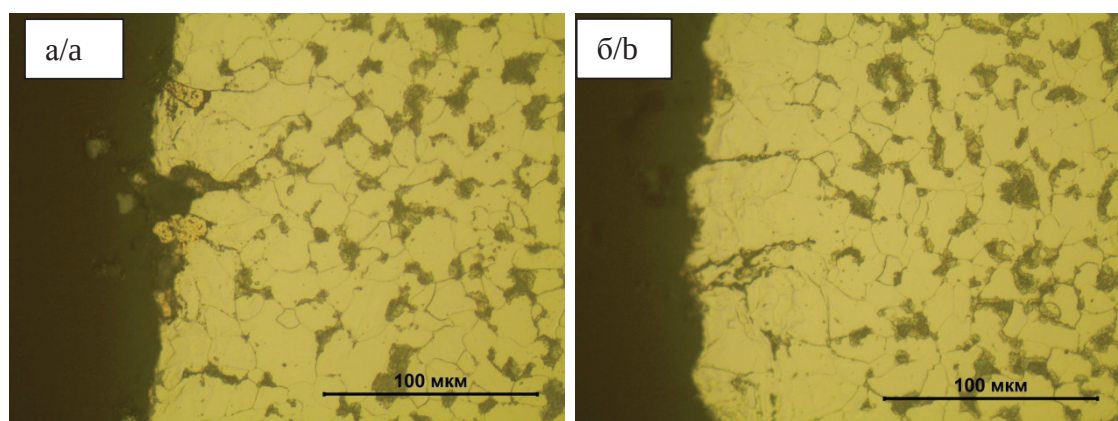
Кроме названных выше неоднородностей, на наружной поверхности сегмента № 3 обнаружены межкристаллитные трещины различной глубины – от 39,3 до 65,0 мкм (рис. 4). Трещины идут вглубь по нормали к поверхности и образованы

**Рис. 4.** Микроструктура вблизи наружной поверхности стенки трубы сегмента № 3. Трещины глубиной до: а) 39,3; б) 65,0 мкм

вследствие напряжений, связанных с неравномерным нагревом и охлаждением. Присутствует также обезуглероженный слой толщиной до 88 мкм.

В качестве способа, улучшающего приповерхностные характеристики трубной стали 20, подходит режим паровоздушной обработки труб [20]. Его эффективность определяется разработанными основами подавления структурной коррозии путем устранения электрохимической неоднородности термообработкой образцов в паровоздушной среде при температуре раскрытия микротрещин со снижением интенсивности межкристаллитной коррозии на один-два порядка.

Другим средством, повышающим однородность и уменьшающим перепады микроструктуры по толщине стенки трубы [21], способен служить режим двукратной нормализации при 920 °С, при котором формируется сорбитообразная структура,

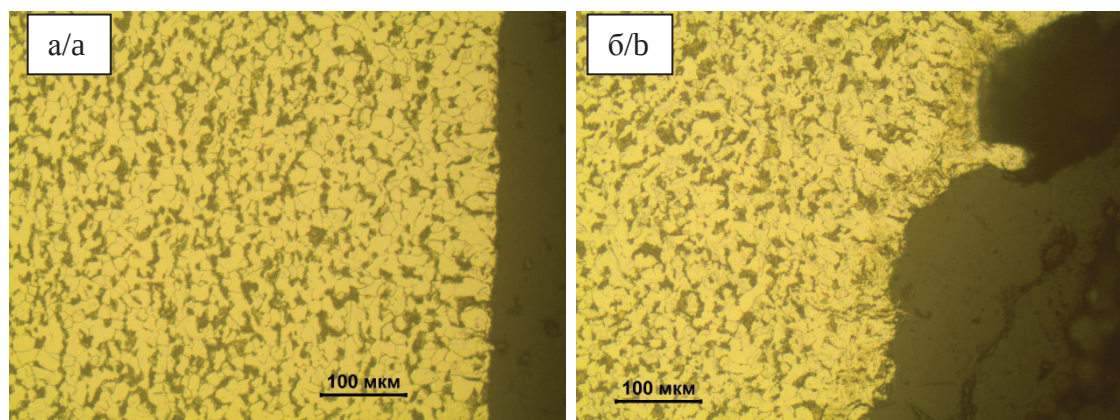
**Рис. 5.** Микроструктура вблизи внутренней поверхности стенки: а) трубы сегмента № 1 (дефекты отсутствуют, изменений структуры нет); б) сегмента № 3 (обнаружены дефекты и изменение структуры)

На внутренней поверхности трубы неоднородности менее выражены, только в сегменте № 3 обнаружены технологические дефекты в виде канавок с закругленным дном, сопровождающиеся изменением структуры (рис. 5, а, б).

защитного слоя на стали и увеличивающие рельеф поверхности, ускоряют скорость реакции [17]. В этом случае стоит ожидать доминирующее проявление коррозионных процессов на внутренней поверхности трубы в виде язвенных поражений, а при условии значительной протяженности канавок – коррозию бороздками.

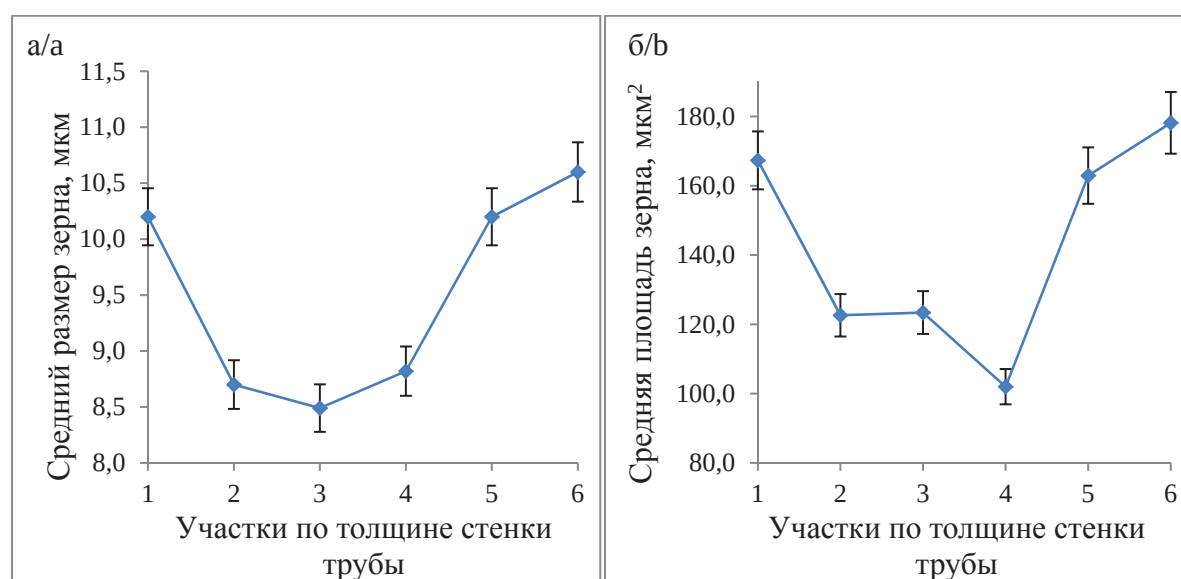
Как было отмечено выше, в состоянии поставки трубы могут обладать и существенной микроструктурной неоднородностью. Общепринятыми характеристиками микроструктуры стали являются размеры зерен. Результаты измерения среднего размера и средней площади зерен в каждом участке сегментов трубы приведены на рис. 6 и свидетельствуют об уменьшении зерен по мере прибли-

жения к центру стенки трубы. Наличие такой закономерности изменения размерных параметров зерен по толщине стенки трубы указывает на воздействие градиента температуры и скорости охлаждения в процессе производства тонкостенных труб из стали 20.

**Рис. 6.** Изменение среднего размера зерен (а) и средней площади зерен (б) по толщине стенки трубы

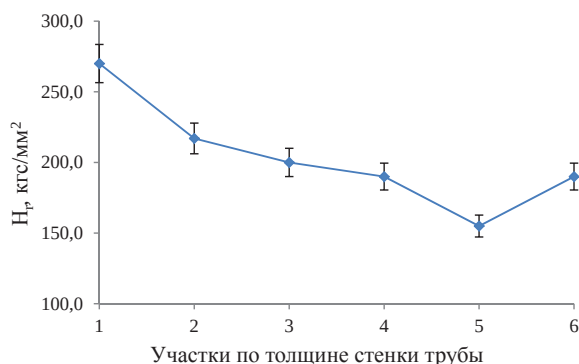
Оценить анизотропию механических свойств по толщине стенки трубы можно измерением микротвердости, поскольку микротвердость связана с механическими свойствами сталей простыми зависимостями [15]. Полученная зависимость изменения микротвердости по толщине стенки трубы, приведенная на рис. 7, показывает непрерывное уменьшение в направлении от внешней поверхности к внутренней, за исключением участка, непосредственно прилегающего к внутренней поверхности.

Рис. 7. Изменение микротвердости по толщине стенки трубы

При этом максимальные значения микротвердости стенки трубы имеет в области, близкой к наружной поверхности, несмотря на наличие на указанном участке «мягкой» ферритной обезуглероженной прослойки. Это может быть связано с внутренними напряжениями, формирующимися при дефектной микроструктуре. Затем идет постепенное снижение величины микротвердости по толщине стенки трубы, а вблизи внутренней поверхности микротвердость опять увеличивается. Возможная причина такого распределения микротвердости состоит в отклонениях режимов термообработки при изготовлении трубы. Указанное состояние наружной поверхности может привести к скрытому трещинообразованию и ускорению структурно-язвенной коррозии.
