АНАЛИЗ РАЗРУШЕНИЯ ВАЛА ГИДРОЗАЩИТЫ ЭЛЕКТРИЧЕСКОГО ЦЕНТРОБЕЖНОГО НАСОСА

А.Г. Ксембаев, А.Г. Багинский

Научный руководитель: доцент, к. т. н. И.Л. Стрелкова
Национальный исследовательский Томский политехнический университет
E-mail: madridistas94@gmail.com

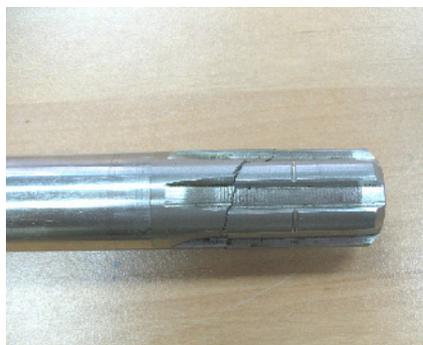
Исследовался фрагмент металлического шлицевого вала гидрозащиты размером $\varnothing 22 \times 60$ мм с трещиной в области шлицов (рис. 1).

Рис. 1. Фрагмент шлицевого вала с трещиной

Для определения причины образования трещины был сделан долотом вала и исследована поверхность излома. Установлено, что трещина зародилась в углу шлицевого паза и развивалась при работе в обе стороны. Она ориентирована перпендикулярно оси и не имеет основных признаков усталостного разрушения. Излом

однородный матовый. Следов не когерентных включений, которые могут служить концентраторами зарождения трещин, не обнаружено.

Вероятные причины такого рода поломок – это нарушения условий эксплуатации, отсутствие своевременного технического контроля основных элементов ЭЦН.

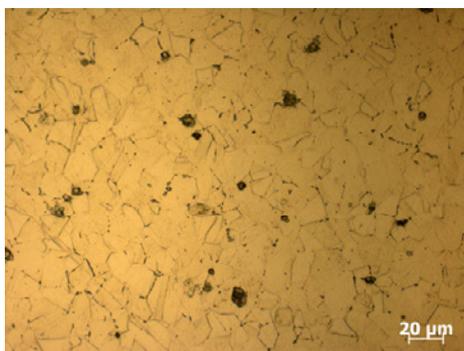
При анализе микроструктуры установлено отсутствие в объеме основного металла неметаллических включений, типа оксидов, силикатов, сульфидов и пр. Микроструктура сплава состоит из зерен однофазного γ -твердого раствора легирующих элементов в кристаллической решетке меди со средней величиной зерна 20–30 мкм с включениями интерметаллидов неправильной формы и различного размера (3–10 мкм), расположенных преимущественно по границам зерен твердого раствора (рис. 2). Их наличие и характер распределения свидетельствует о проведении стандартной упрочняющей обработки, состоящей из закалки и старения. Такая термическая обработка способствует формированию структурной однородности интерметаллидных сплавов и релаксации напряжений, возникающих на различных этапах технологического процесса изготовления вала, при сохранении его прочностных свойств. А сегрегация мелкодисперсных частиц интерметаллидов по границам зерен сдерживает рост зерен твердого раствора в процессе нагрева при длительной непрерывной работе, повышая предел прочности и сопротивление усталостному разрушению в реальных условиях эксплуатации.

Рис. 2. Микроструктура исследуемого вала
