Восстановление металла парогенерирующих труб котлов после их водородного растрескивания

Restoration of metal of steam generating boiler tubes after their hydrogen cracking

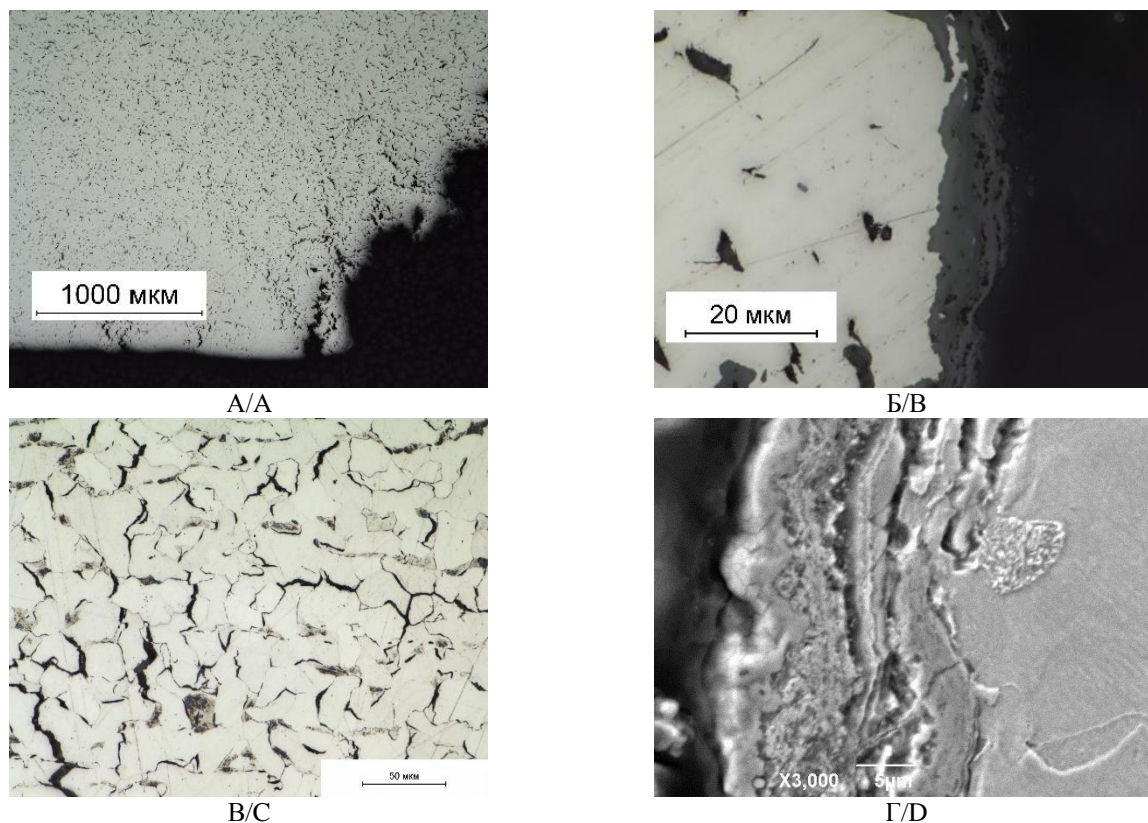
По результатам металлографического анализа и прямого измерения концентрации водорода исследованные поврежденные «эксплуатационные» образцы были отнесены к водородиндуцированным, т. е. возникшим в результате водородного охрупчивания металла парогенерирующих труб котлов. Так, металлографический анализ показал, что трещины у труб с огневой стороны развиваются по границам зерен по толщине стенки от внутренней поверхности на глубину до 3,4 мм и представляют собой межкристаллитное растрескивание (рис. 1).

Рис. 1. Вид водородного повреждения в микроструктуре при разном увеличении: А, Б – шлиф без химического травления; В, Г – шлиф после химического травления для выявления микроструктуры. Красными стрелками показан науглероженный слой металла по краю сквозного разрыва трубы

Fig. 1. Type of hydrogen damage in the microstructure at different magnifications: A, B – slot without chemical etching; C, D – slot after chemical etching to reveal the microstructure. The red arrows show a carbonized metal layer along the edge of a through-hole pipe

По краю излома наблюдается науглероженная микроструктура на глубину ≈ 13 мкм (рис. 1, Б, Г). Морфологический анализ микроструктурного строения по толщине стенки с огневой стороны показал, что наблюдается изменение соотношения количества ферритных и перлитных зерен. Отчетливо видно окисление карбидной составляющей стали в границах бывших перлитных зерен, обезуглероживание максимально вблизи сквозного повреждения (рис. 1, А, В). Указанный структурный градиент и описанное микроструктурное строение является индикатором наличия водородного охрупчивания [16, 17].

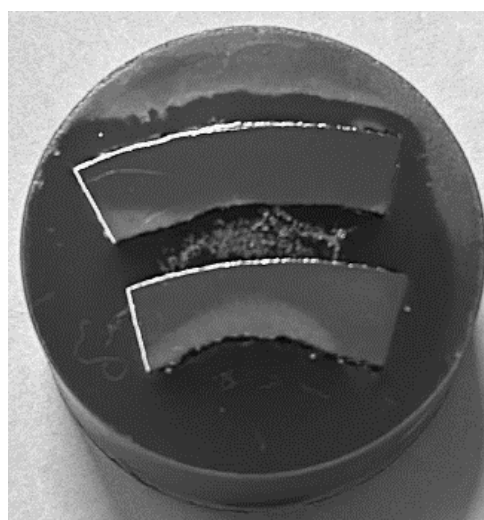
Результаты экспериментального определения массовой доли водорода методом вакуумного нагрева показали, что суммарная концентрация водорода (диффузионно-подвижного и сильносвязанного) составляет 8,5 ppm вблизи повреждения, 2,4 ppm – на расстоянии 20 мм от края излома, 1,5 ppm – с тыловой стороны трубы, что подтверждает водородный характер повреждения. При этом в поврежденных трубах отсутствовали признаки метановой болезни, такие как вспучивания, вздутия, образование водородных пузырей (сечение труб приведено на рис. 2). Масс-спектрометрический анализ «эксплуатацион-

Рис. 2. Сечение стенки «эксплуатационных» образцов
Fig. 2. Wall cross section of "operational" samples

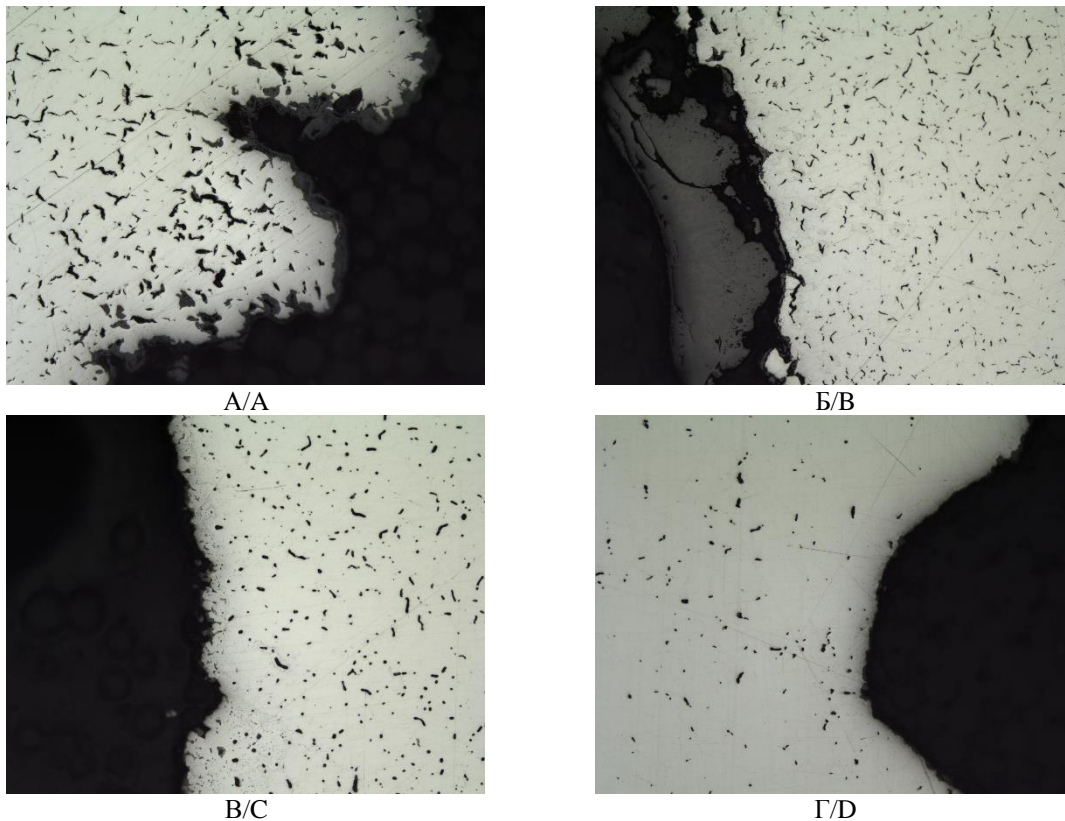
По результатам проведенных режимов термической обработки установлено значительное снижение объемной доли графита (оценено по среднему проценту площади, занятой графитом на микрошлифе без химического травления). Количество графита уменьшилось в 2,0, 1,8, 3,2 раза для образцов после ВТО-1, ВТО-2, ВТО-3 соответственно. Результаты приведены на рис. 3 и в табл. 3.

Рис. 3. Вид графита в микроструктуре образцов: А – «эксплуатационный», Б–Г – «восстановленный» после ВТО-1, ВТО-2, ВТО-3 соответственно

Fig. 3. Type of graphite in the microstructure of the samples: А – "operational", В–D – "restored" after RHT-1, RHT-2, RHT-3, respectively

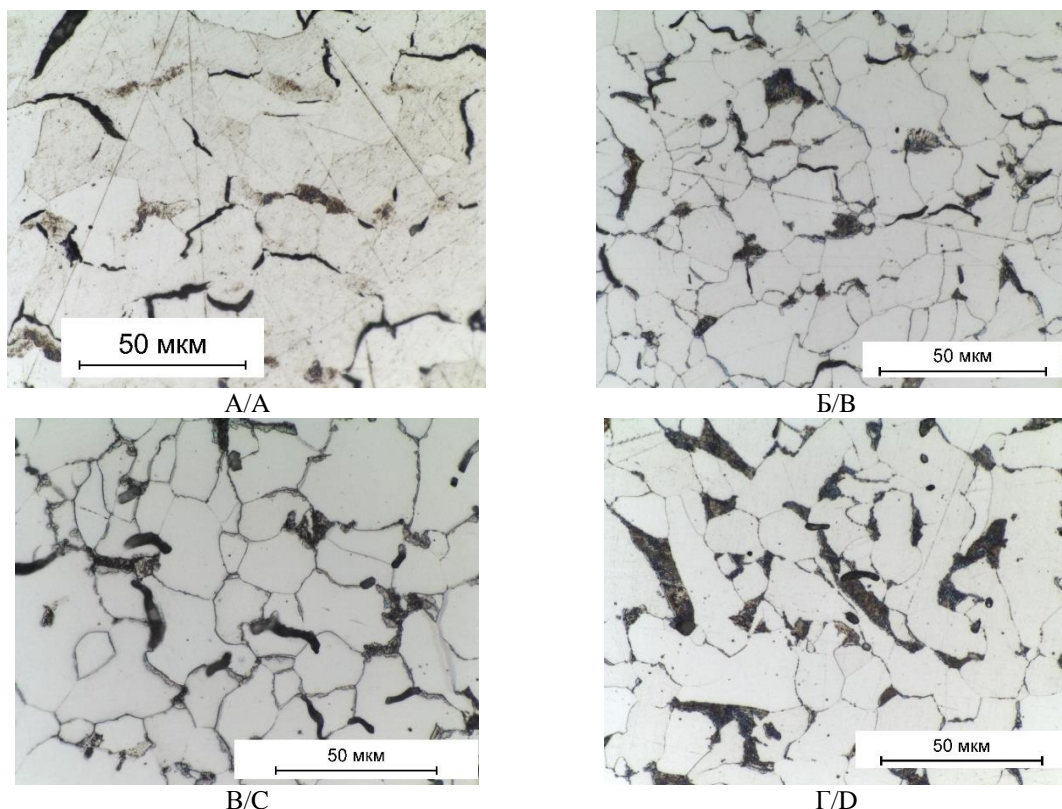
Рис. 4. Микроструктура образцов: А – «эксплуатационный», Б–Г – «восстановленный» после ВТО-1, ВТО-2, ВТО-3 соответственно

Fig. 4. Microstructure of the samples: А – "operational", В–D – "restored" after RHT-1, RHT-2, RHT-3, respectively

После ВТО произошло восстановление феррито-перлитной микроструктуры с разной степенью эффективности. Произошло образование цементита (компонента перлитной структуры). Количество перлита увеличилось пропорционально уменьшению графита в 1,9, 1,3, 5,4 раза для образцов после ВТО-1, ВТО-2, ВТО-3 соответственно. Результаты приведены на рис. 4 и в табл. 3. После термической обработки наблюдается сокращение и закрытие трещин во всех «восстановленных» образцах (рис. 4). Сопровождая процесс восстановления микроструктуры (диффузия углерода в матрицу и образование цементита), вершины трещины начали закрываться за счет диффузии (в том числе железа).

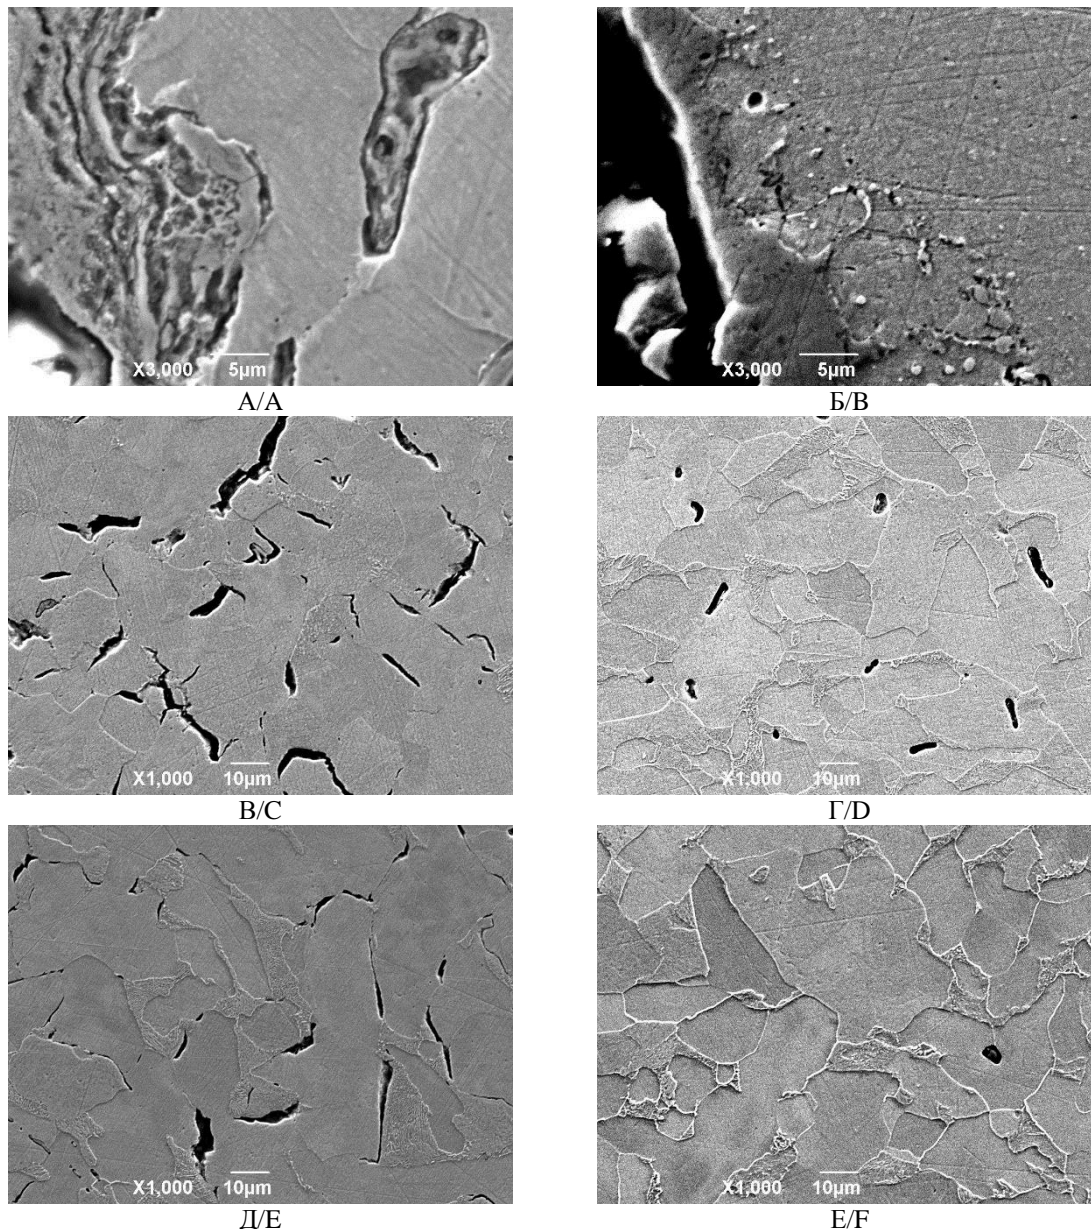
Скорость «заживления» трещины и критическая длина трещины определялись режимами ВТО. При предварительной дегазации водорода, осуществлённой в режиме ВТО-3, процесс «залечивания» трещин и восстановления микроструктуры был наиболее эффективным (рис. 5): длина трещин сокращалась более чем в 5 раз (с 80 до 15 мкм), ширина более чем в 3 раза (с 8 до 2 мкм), а вершины трещин затуплялись. Также при этом режиме произошел распад науглероженной структуры по кромке разрушения (рис. 5, А, Б), а трещины после ВТО-3 располагаются преимущественно в теле зерен восстановленной микроструктуры.

Рис. 5. Микроструктура «эксплуатационного» (А, В, Д) и «восстановленного» по ВТО-3 (Б, Г, Е) образцов. А, Б – кромка сквозного повреждения; В, Г – микроструктура вблизи разрушения; Д, Е – на расстоянии 50 мм от кромки разрушения

Fig. 5. Microstructure of "operational" (A, C, E) and "restored" samples according to RHT-3 (B, D, F). A, B – edge of the through damage; C, D – microstructure near the fracture; E, F – at a distance of 50 mm from the edge of destruction

Установлено, что разработанный авторами данной статьи режим термической обработки, включающий в себя предварительную дегазацию, далее гомогенизацию и нормализацию, приводит к значительному улучшению характеристик микроструктуры: происходит восстановление двухфазной феррито-перлитной микроструктуры, наблюдается сокращение и закрытие трещин (длина трещин сокращалась более чем в 5 раз (с 80 до 15 мкм), ширина – более чем в 3 раза (с 8 до 2 мкм)), а также затупление вершин трещин. Данная термическая обработка приводит к смещению многих границ
