ИССЛЕДОВАНИЕ СТРУКТУРЫ И СВОЙСТВ ТРУБЫ ПАРОПРОВОДА

А.Ю. ИВАСЕНКО, О.Ю. ВАУЛИНА

Томский политехнический университет

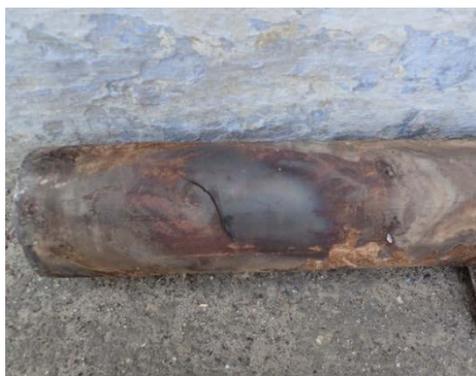
На прямом участке разрыв трубы представляет собой сквозную трещину, расположенную под углом к образующей трубы (рисунок 1а). Протяженность трещины 75 мм. На компенсаторе поврежденный участок трубы в виде разветвленной трещины размерами 300x250 мм (рисунок 1б). При визуальном осмотре на наружной поверхности труб сохранилась антикоррозионная защитная грунтовка красно-коричневого цвета, коррозионное состояние металла удовлетворительное. Продукты коррозии металла практически отсутствуют.

Рисунок 1 – Разрушенные участки паропровода: а - прямой участок около неподвижной опоры; б - разрыв трубы на спинке компенсатора

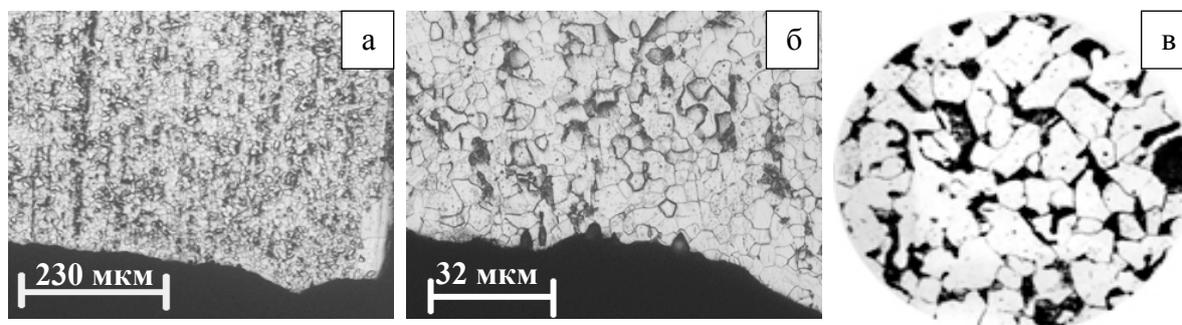
Так же был проведен металлографический анализ, с целью выявления структуры. На рисунке 2 представлена полученная структура, по ней мы можем видеть, что структура трубы паропровода не претерпела никаких изменений и не имеет дефектов.

Рисунок 2 – Микроструктура стали 20: а) при небольшом увеличении, б) при большом увеличении, в) структура из атласа структур [2]

Структура паропровода соответствует стали 20, то есть мы имеем ферритно-перлитную структуру. В данной стали содержание углерода около 2%, следовательно, перлита (темных зерен) в получившейся структуре крайне мало, что мы и видим на данном изображении. Также видно, что по берегам трещины не было обнаружено никаких следов деформации – зерна имеют достаточно правильную форму, без искажений. Следовательно, предположение о деформации трубы вследствие развития пластической деформации можно исключить.

В заключении можно сказать, что причина разрушения является гидроудар, т.е. нарушение правила запуска паропровода со стороны персонала. Для исключения подобных аварий в будущем и на других производствах, нужно усилить контроль за соблюдением норм производственной деятельности и проведением инструктажа рабочего персонала.
