ИССЛЕДОВАНИЕ СТРУКТУРЫ И СВОЙСТВ МЕТАЛЛА ЗМЕЕВИКА СЕКЦИИ РАДИАЦИИ ПЕЧИ ПИРОЛИЗА БЕНЗИНА

Ю.Р. АХМЕТОВА¹, А.Ю. ТКАЧЕНКО²

¹Томский политехнический университет

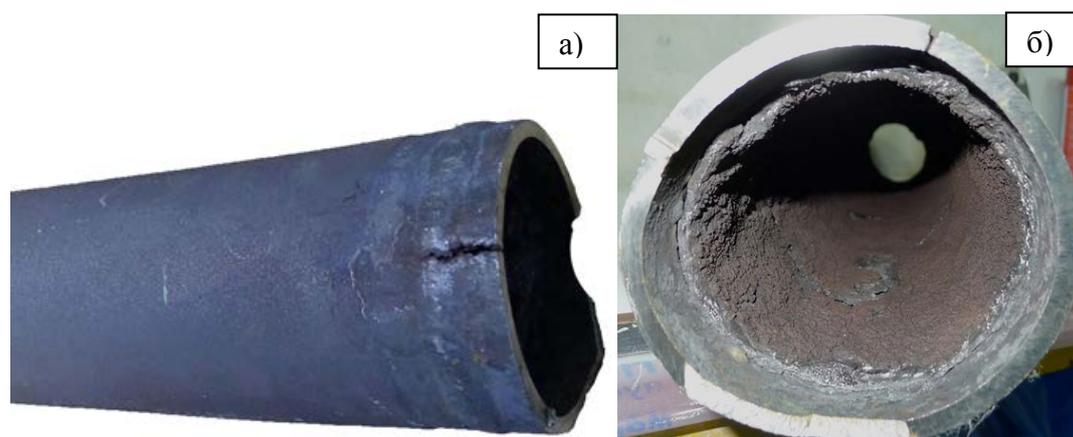
При внешнем осмотре установлено, что на фрагменте трубы имеется продольный сквозной разрыв металла трубы длиной ~2,5 см, значительное изменение формы и размеров, рисунок 1. На всей внутренней поверхности представленного фрагмента присутствуют множественные отложения кокса толщиной до 8 мм.

Рисунок 1 – Состояние фрагмента трубы: а) общий вид; б) внутренняя поверхность

По результатам оценки макроструктуры в металле трубы обнаружен науглероженный слой со стороны внутренней поверхности глубиной до 3 мм. Макроструктура металла трубы удовлетворительная.

В заключение можно сказать, что в процессе паровоздушного выжига кокса в местах значительных отложений происходит локальный перегрев металла трубы, что приводит к развитию ускоренных процессов разупрочнения металла и необратимым структурным изменениям, поэтому причиной разрушения представленного фрагмента трубы могла явиться избыточная закоксованность змеевика, которая в процессе проведения паровоздушных выжигов приводила к локальному перегреву металла.

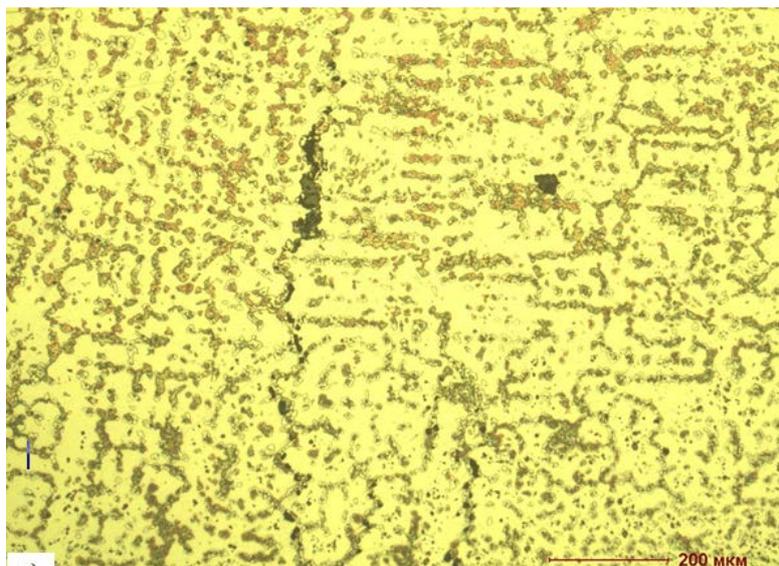
В структуре металла по всему сечению трубы обнаружена развитая пористость, многочисленные трещины и оксидные отложения, что свидетельствует о значительном разупрочнении металла трубы на данном участке.

В микроструктуре металла наблюдается значительное укрупнение карбидной фазы, а также многочисленные выделения избыточных фаз разной природы, рисунок 2.

Рисунок 2 - Микроструктура металла трубы после травления

В работе было проведено измерение твердости. Твердость металла трубы в науглероженном слое вблизи внутренней поверхности составляет $293 \div 301$ HV. Твердость металла трубы вблизи наружной поверхности составляет $215 \div 225$ HV.
