## **ИССЛЕДОВАНИЕ КОРРОЗИИ МЕТАЛЛА ТОЛСТОСТЕННЫХ ОБЪЕКТОВ ТЕПЛОВЫМ МЕТОДОМ**

*Смертин Р.А, Плискин А.В.*

*Томский политехнический университет, г. Томск*

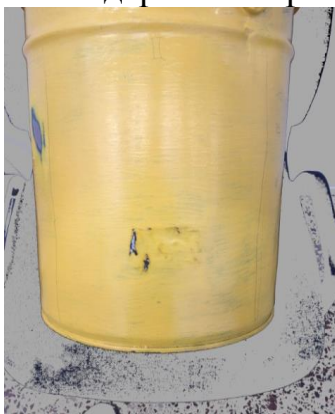
№1 Бочка из листовой стали (высота (h) -45см., диаметр (d) - 30 см.) Рис.1.

Рис. 1. Бочка из листовой стали

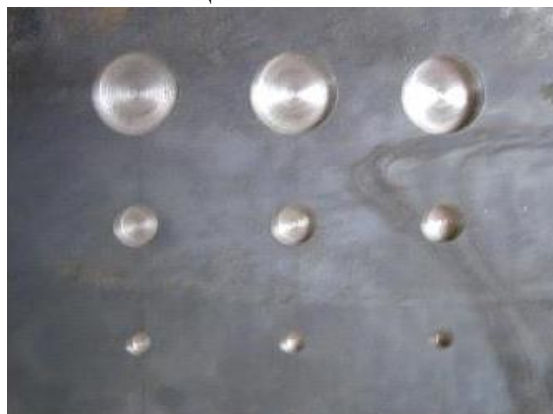
№2 Стандартный образец из стали Ст45 толщиной 6мм. Рис. 2

Рис. 2. Плоский стандартный образец

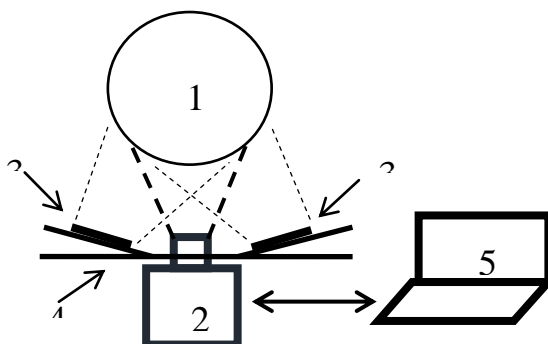
Рис. 3. Принципиальная схема проводимого эксперимента.

1. Бочка из листовой стали; 2. Тепловизор нес 9100h; 3. Две ксеноновых лампы Bowens (полная энергия импульса 3,2 кДж, длительность импульса 5 мс);
4. Удерживающая рамка; 5. Компьютер для сбора и обработки данных

В ходе данного эксперимента проводили нагрев экспериментального образца №1, двумя ксеноновыми лампами Bowens. Результатом тестов являлись последовательности из 500 термограмм, записанных с частотой 50 Гц. В дальнейшем для обработки использовали только последовательности из 25 изображений, соответствующих интервалу времени 0,5 с, в течение которых развивались и исчезали сигналы от коррозионных дефектов.

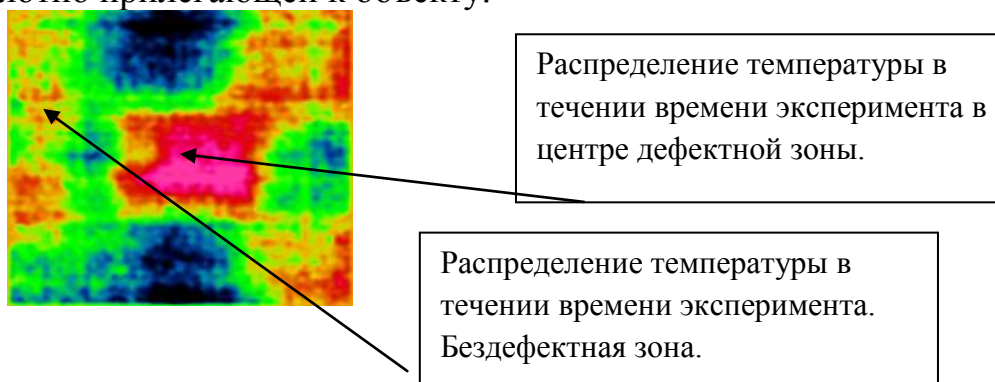
Дефект №1. Дефектная зона с черным матовым покрытием, коэффициент отражения которого равен 0,96. Дефект №2. Слой бумаги, не плотно прилегающей к объекту.

Рис. 4. PCA анализ

РСА анализ и Fourier анализ не дал результатов. По причине разогрева воздуха в полостях под оклеенной областью, выявления дефектов не представляется возможным

В ходе эксперимента выбранные нами факторы, препятствующие обнаружению дефекта, дали отрицательный результат. Зона с покрытием из бумаги, не позволила обнаружить дефект на всей его площади, по причине разогрева воздуха в полостях под оклеенной областью. Зона с поврежденным лакокрасочным покрытием не дала объективного результата из-за сильного отражения в местах оголенного металла, а также область с глянцевым покрытием не показала ожидаемый результат. Зона с матовым покрытием показала самый объективный результат, так как коэффициент отражения равен 0,96.

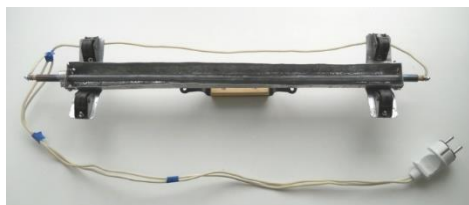
Сравнение техник нагрева продемонстрировано на рисунке 7, где приведены оптимальные инфракрасные изображения.

а) конвективный нагрев промышленным феном мощностью 2 кВт

б) оптический нагрев галогенной лампой мощностью 500 Вт

в) нагрев полосовым резистивным нагревателем мощностью 2 кВт, вручную перемещаемым вдоль поверхности объекта контроля

Рис. 7. Сравнение техник нагрева при испытаниях стандартного образца №2 толщиной 6 мм

Источник нагрева	Число обнаруженных дефектов (из 9)
Промышленный фен	5
Галогенная лампа 500 Вт	4
Полосовой нагреватель	0

Отрицательные результаты были получены с использованием полосового нагревателя, по-видимому, из-за неоптимальной скорости сканирования поверхности. Конвективный и оптический нагрев привели к сходным результатам, обеспечивая обнаружение от четырех до шести дефектов из имевшихся в образце девяти дефектов.
