### ХИМИЧЕСКИЙ И МИКРОБИОЛОГИЧЕСКИЙ СОСТАВ ВОДЫ РОДНИКА «БОЖЬЯ РОСА» (Г. ТОМСК)

**М.О. Баркова**

*Национальный исследовательский Томский политехнический университет, г. Томск, Россия*

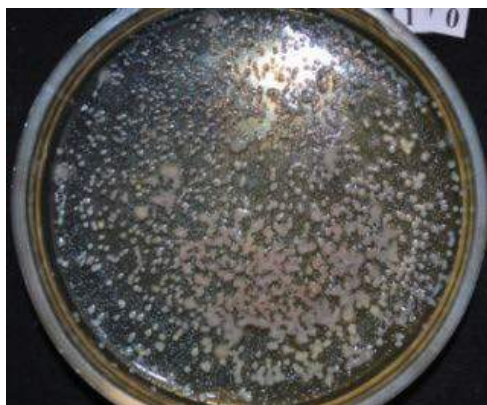
Рис. 1 Микробный пейзаж родника «Божья Роса» в 2002 году [2].

Микробный пейзаж родника, представленный на рисунке 1, отражает многочисленность микробов различных физиологических групп, характерных для микробного загрязнения.

гетеротрофные, аммонифицирующие бактерии, мезофильные сапрофиты, а также нитрифицирующие бактерий. Количество и состав бактериоценоза родника указывает на его микробное загрязнение (рис 1) [2, 1].

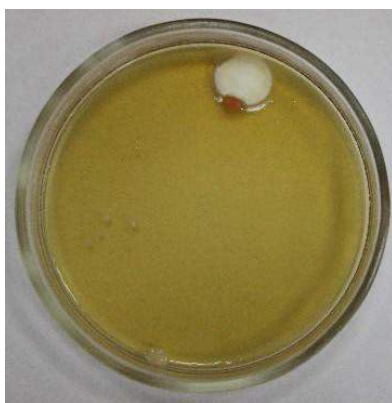
*Рис. 2 Микробный пейзаж родника «Божья Роса» в 2015 году (фото автора)*

По микробиологическому составу вода родника в ноябре 2015 г резко отличается от микробного состава в 2002 году. В настоящее время вода родника почти стерильна. В ней присутствуют психрофильные сапрофиты, количество которых характеризует воду как очень чистую [1, 2], и небольшое количество олиготрофов.
