## ЭРГОНОМИЧЕСКИЙ АНАЛИЗ ОСНАЩЕНИЯ И ЭКСПЛУАТАЦИИ ТРАНСПОРТНОГО СРЕДСТВА ДЛЯ ПЕРЕВОЗКИ ПАССАЖИРОВ НА ПРИМЕРЕ «ПАЗ-32051»

Минчук А.М., Фех А.И., Скачкова Л.А.  
Томский политехнический университет.  
[doksa\\_2008@mail.ru](mailto:doksa_2008@mail.ru)

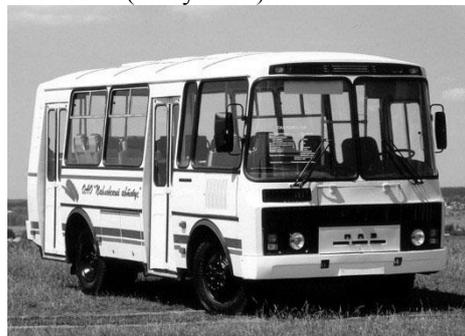
Рис. 1. Автобус «ПАЗ-32051»

Подробно изучив теорию по данному вопросу был проведен анализ существующего автобуса «ПАЗ-32051» (Рисунок 1).

Немного информации о самом автобусе. С 1989 года по 1991 данная модель автобуса поставлялась во все города СССР, автобус должен был заменить собой 672-ю модель. Поэтому такой автобус можно встретить в любом городке нашей страны. Но в то же время участились ДТП с участием ПАЗ- 3205. И в 2000 году модель была усовершенствована новой пневматической тормозной системой, а также произошли изменения с дизайном автобуса. Задняя аварийная дверь автобуса ПАЗ-3205, ранее по высоте находившаяся на уровне пола автобуса, увеличена до уровня дорожного просвета, и при этом уменьшены размеры окна аварийной двери. Поручни в салоне автобуса стали изготавливать с желтым полиуретановым покрытием.

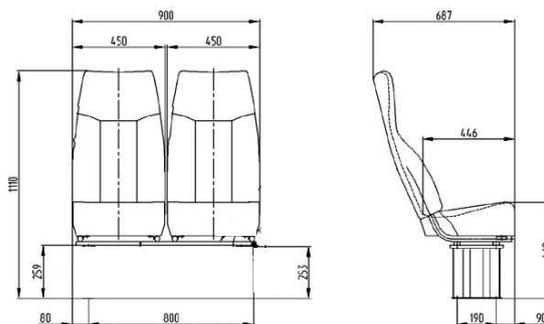
Рис.3. Чертеж сидений

Пассажирские сиденья (включая складные сиденья) и пространство для сидящих пассажиров. Над каждым местом, где сидит пассажир должно быть свободное пространство, протягивающееся вверх на 90 см от наиболее высоко размещенной точки подушки сиденья и не менее чем на 135 см от пола. Был рассмотрен чертеж сидений (Рисунок 3). Анализ показал, что сиденья соответствуют минимальным стандартам.

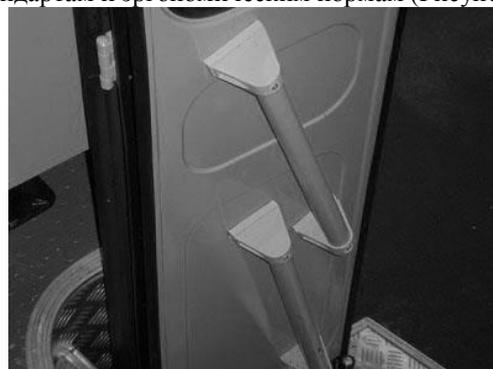
Рис.4. Поручни

Поручни. Жесткие и ремненные поручни должны обладать надлежащей прочностью. Они должны иметь определенную конструкцию, исключая возможность причинения травм или повреждений пассажирам транспортного средства. Также поручни должны быть установлены должным образом с надежными креплениями и фиксацией. В сечении жесткие и ремненные поручни должны иметь такую форму, которая позволяет пассажирам легко ухватиться и крепко держаться. Длина любого жесткого поручня должна быть не менее 10 см для того, чтобы на нем могла поместиться кисть руки. Любой размер этого сечения должен быть не менее 2 см и не более 4,5 см [1]. Поручни в автобусе ПАЗ-3205 соответствуют необходимым стандартам и эргономическим нормам (Рисунок 4).
