## КОРРОЗИОННОЕ РАСТРЕСКИВАНИЕ НАПРЯЖЕННО-ДЕФОРМИРОВАННЫХ ТРУБОПРОВОДОВ ПРИ ТРАНСПОРТЕ НЕФТИ И ГАЗА

В.И. Хижняков, Ю.А. Кудашкин\*, М.В. Хижняков\*\*, А.В. Жилин

Томский политехнический университет

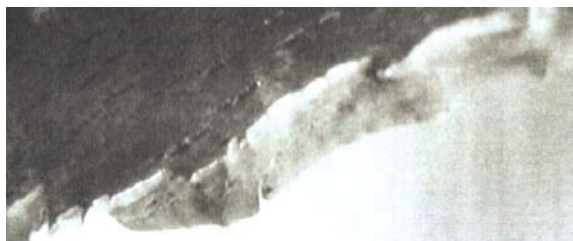
Рис. 1. Субструктура излома стенки толщиной 12 мм напряженно-деформированного трубопровода, подверженного стресс-коррозионному разрушению после 20-ти лет эксплуатации

Стресс-коррозия повсеместно появляется и развивается на внешней КЗП трубопроводов и к настоящему времени превратилась в серьезную проблему. Субструктура излома стенки трубы, подверженной стресс-коррозионному разрушению, свидетельствует о том, что вблизи КЗП, на расстоянии 2,0...2,5 мм сталь разрушается хрупко, с последующим вязким доломом [1. С. 700]. При этом в колониях стресс-коррозионных трещин на внешней КЗП коррозионные язвы, как правило, отсутствуют (рис. 1).

По нашему мнению наличие хрупкого излома вблизи КЗП свидетельствует о формировании здесь зоны наводороживания структуры трубной стали в процессе эксплуатации трубопровода при катодной перезащите. Согласно действующим ГОСТ Р 51164-98 и 9.602-2005 нормированные значения поляризационных потенциалов при эксплуатации подземных стальных трубопроводов составляют  $-0,85...-1,15$  В по медносульфатному электроду сравнения (МЭС). На действующих стальных трубопроводах при отсутствии возможности измерений поляризационных потенциалов допускается осуществлять катодную поляризацию таким образом, чтобы суммарные защитные потенциалы  $\phi_{\text{защ}}$ , включающие поляризационную и омическую составляющие, находились в пределах  $-0,9...-2,5$  В по МЭС для трубопроводов с мастичным и ленточным покрытиями и в пределах  $-0,9...-3,5$  В по МЭС — для трубопроводов с покрытием на основе экструдированного полиэтилена.

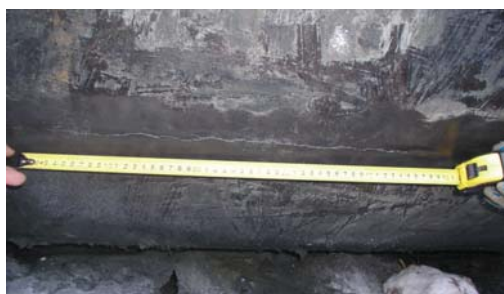
На рис. 4 представлена стресс-коррозионная трещина, выявленная по результатам внутритрубной диагностики магистрального газопровода «Парабель-Кузбасс» диаметром 1020 мм, на 107 км, по истечении 32-х лет с начала эксплуатации при рабочем давлении, равном 3,5 МПа, при  $\eta=120...132$ . Видно, что при перезащите процесс коррозии на КЗП практически полностью подавлен. Следов коррозии за 32 года эксплуатации трубопровода нет.

Рис. 4. Стресс-коррозионная трещина, выявленная по результатам внутритрубной диагностики у нижней трети образующей магистрального газопровода «Парабель – Кузбасс» по истечении 32-х лет эксплуатации

Согласно методике, приведенной нами в работе [10], при  $P_{\text{раб}}=3,5$  МПа и  $\eta=132$  водородный надраз на КЗП должен появиться через  $21 \pm 2$  года. По-видимому это так и произошло. За последующие 10 лет этот водородный надраз превратился в стресс-коррозионную трещину глубиной до 6 мм, то есть скорость распространения трещины в глубь стенки трубы в рассматриваемом случае составила 0,6 мм/год, что согласуется с данными по скорости распространения стресс-коррозионных трещин в глубь стенки трубы [11, 1. С. 703]. По данным цитируемых авторов отказы по причине КРН трубных сталей происходят у нижней образующей (под трубой) на газопроводах большого диаметра: 1420, 1220, 1020, 820 и 720 мм и практически никогда на трубопроводах малых диаметров, менее 720 мм, хотя они изготовлены из тех же сталей и эксплуатируются в одинаковых условиях, таблица.
