## ДИНАМИКА ЭКЗОГЕННЫХ ПРОЦЕССОВ НА УЧАСТКАХ СТРОИТЕЛЬСТВА ОБЪЕКТОВ СПОРТИВНО-ТУРИСТИЧЕСКОГО КОМПЛЕКСА «ГОРНЫЙ ВОЗДУХ»

**Цель:** обнаружение признаков активизации экзогенных геологических процессов во время строительства объектов СТК «Горный воздух», оценка их опасности, изучение влияния на водные объекты.

**Объекты:** территории под канатными дорогами, горнолыжные трассы, площадки строительства зданий и сооружений инфраструктуры объекта и технологические дороги на северном и южном склонах г. Большевик, водохранилище на р. Рогатка, водозабор на р. Еланька.

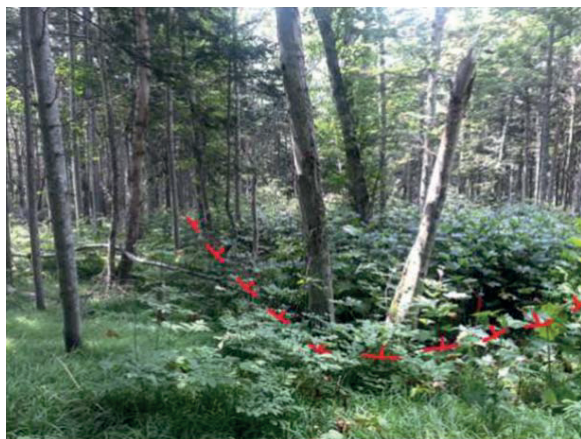
Рис. 2. Оползень вязкопластический (оплывина)

Оползень вязкопластический (оплывина) – (пример: 3-й километр дороги от ул. Больничной) образовался в месте концентрирования подземных вод в микропонижениях рельефа, что обусловило развитие суффозионных процессов и как след-

ствие – проявление гидрогенного крипа с образованием мочажин. Сформировался ориентировочно 40–50 лет назад, судя по возрасту деревьев. Глубина захвата контролируется границей перехода от суглинистых грунтов к щебенистым в делювиальных отложениях и составляет от 0,7 до 0,9 м. Размеры оплывины достигают 20×40 м. Состояние оплывины устойчивое, коэффициент устойчивости  $K_y=7,0$  (рис. 2).

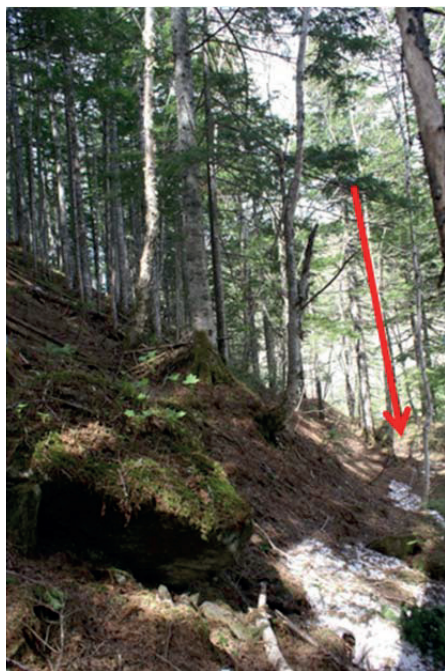
Рис. 3. Оползень внезапного (сейсмогенного) разжижения

Оползень внезапного (сейсмогенного) разжижения – смещение горных масс в виде уступов, достигающих одного метра по вертикали. Глубина захвата составляет 0,5–0,9 м. Наблюдаемые размеры – 60×40 м. Состояние горных пород устойчивое – возраст деревьев на поверхности оползневого тела составляет несколько десятков лет, деревья прямо-

стоящие. Коэффициент устойчивости  $K_y=3,1$ . Склон устойчив (рис. 3).

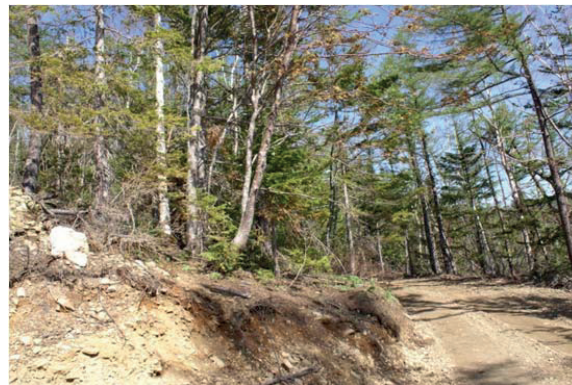
Рис. 4. Оползни гидродинамического разрушения

В местах подреза склонов наблюдаются оползни гидродинамического разрушения (суффозионные) – идентифицируются как развитие комплексного крипа по саблевидному состоянию стволов деревьев. Процесс развивается медленно – возраст деревьев не менее 40 лет (рис. 3, 4).

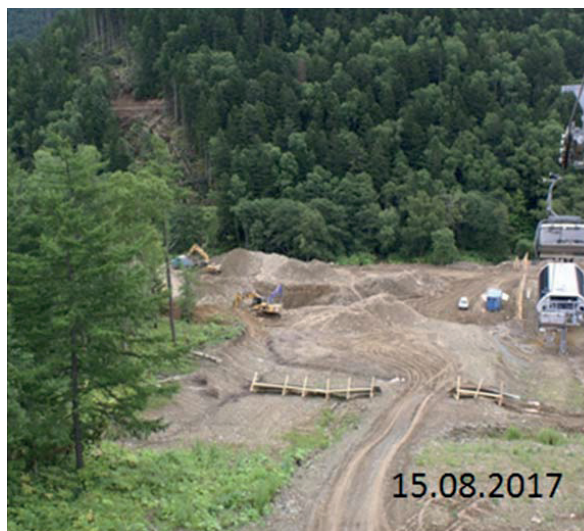
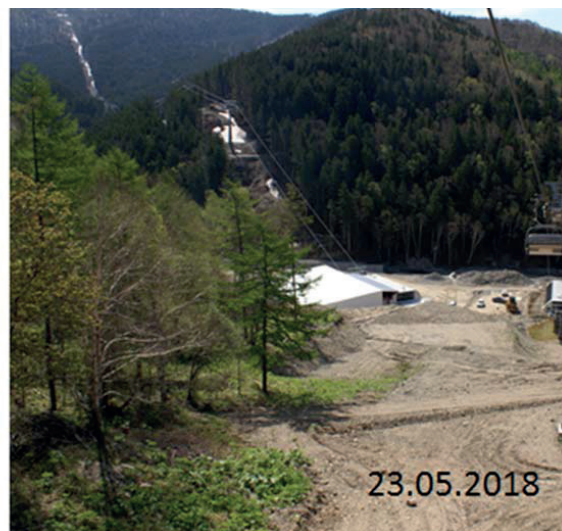
Рис. 5. Вид на нижнюю станцию «Юг»

Нижняя станция канатной дороги «Юг» (5 мая 2017 г.). Территория отсыпана строительным грунтом, неоднородным по гранулометрическому составу (рис. 5). Ручьи, стекающие с горы, инфильтруются в грунт. Местами наблюдаются просадки линейной формы, обусловленные механической суффозией по направлению движения подземных вод. Рассредоточенная разгрузка подземных вод в русло реки Еланьки не вызывает замутнения воды в реке.

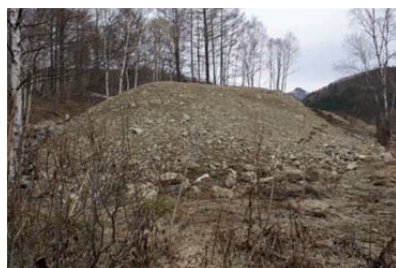
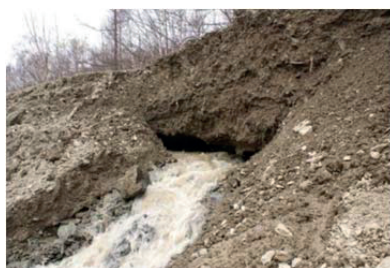
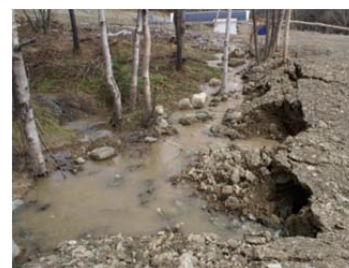
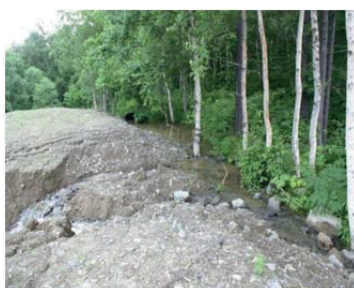
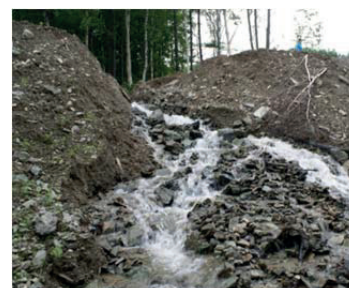
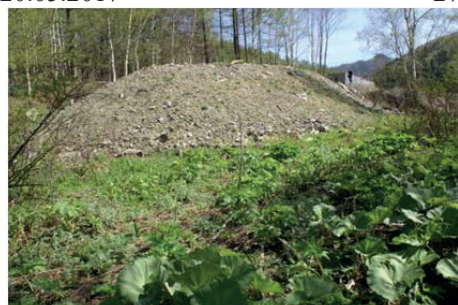
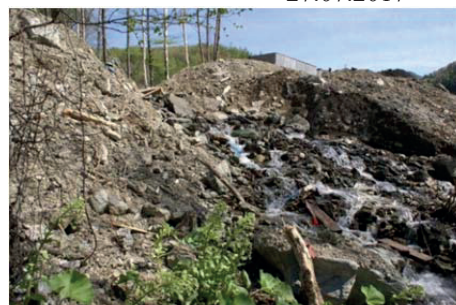
Рис. 6. Динамика стабилизации грунтового отвала в южной части площадки нижней станции канатной дороги «Юг»

В южной части территории станции ширина насыпного грунта сокращается до 5–7 м (рис. 6). В том же месте наблюдается выход ручья с расходом 5 л/с (половодье), вода в ручье прозрачная. По состоянию на 05.05.2017 г. ручей фильтровался в тело грунтового отвала и выходил с противоположной стороны. В связи с достаточно высоким гидродинамическим уклоном происходил интенсивный вынос частиц грунта глинистой и пылеватой фракций. Вода, выходящая из грунтового тела, мутная.

Вымывание мелкодисперсных частиц происходило довольно быстро – 20 мая 2017 г. наблюдается провал кровли грунтового отвала в месте инфильтрации ручья, вода в ручье прозрачная. К 27 июля 2017 г. сформировалось новое русло ручья. Через год значительных изменений в морфологии грунтового отвала не наблюдается, что свидетельствует о его стабилизации.

С точки зрения возможного формирования оползня или селя грунтовый массив опасности не представляет.

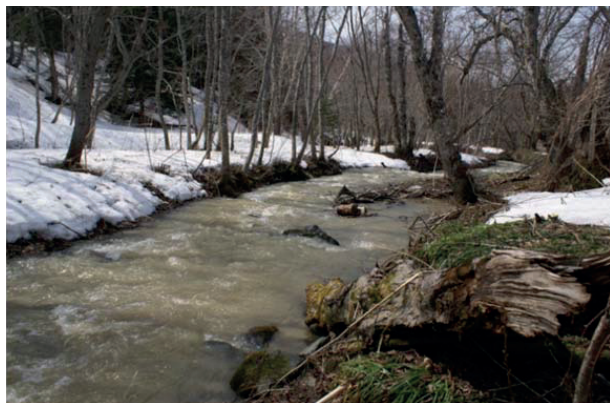
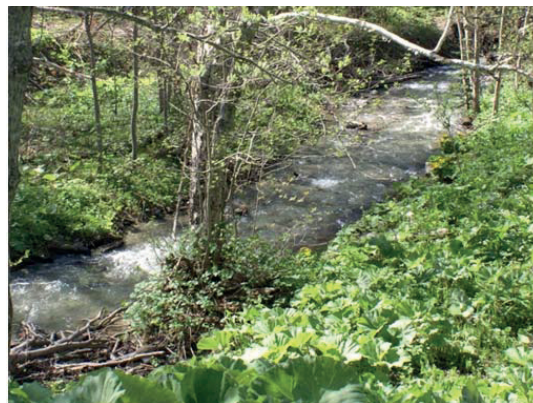
Рис. 7. Русло реки Еланьки ниже по течению нижней станции канатной дороги «Юг»

5 мая 2017 г. (половодье) вода в реке Еланька ниже по течению от нижней станции «Юг» замутненная из-за привнесения ручьем обломочного материала (ВВ) – 440 мг/дм<sup>3</sup>. 23 мая 2018 г. (поло-

водье) вода на том же отрезке реки прозрачная, что свидетельствует о затухающем характере влияния строительных работ на водные объекты (рис. 7).

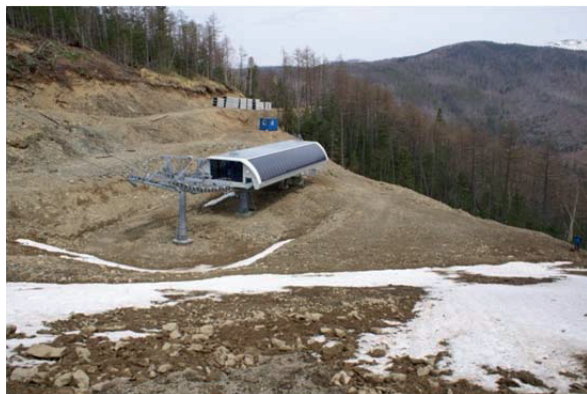
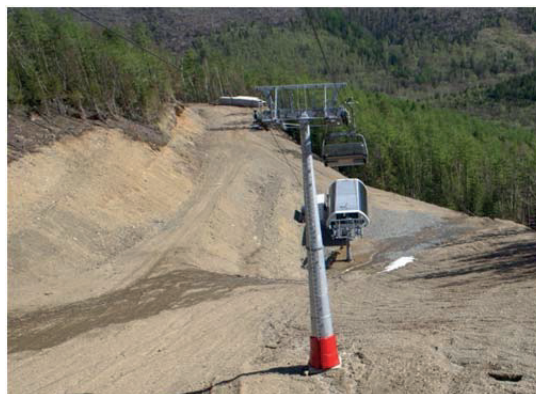
Рис. 8. Площадка нижней станции канатной дороги «Север»

Нижняя станция канатной дороги «Север». 05 мая 2017 г. на территории наблюдается обнаженный грунт, местами до коренных пород. Отмечаются незначительные следы водной эрозии грунта, обусловленной вымыванием частиц глинистой и пылеватой фракций. Признаков оползневой активности не наблюдается (рис. 8).

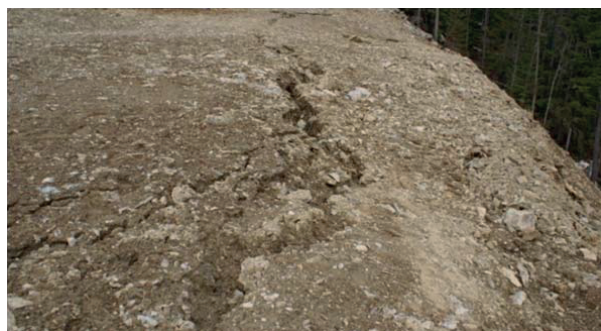
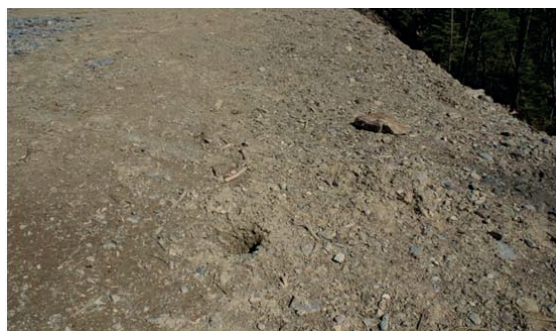
Рис. 9. Трещины оседания

На северной оконечности территория площадки увеличена за счет искусственной насыпи. В месте сочленения естественных и техногенных грунтов наблюдаются трещины оседания протяженностью – на всю длину сочленения, ширина до 30 см. Образование трещин обусловлено процессами гравитационного уплотнения грунта и суффозией. В 2018 г. трещины не наблюдаются (рис. 9), что, очевидно, обусловлено стабилизацией грунтовой насыпи.

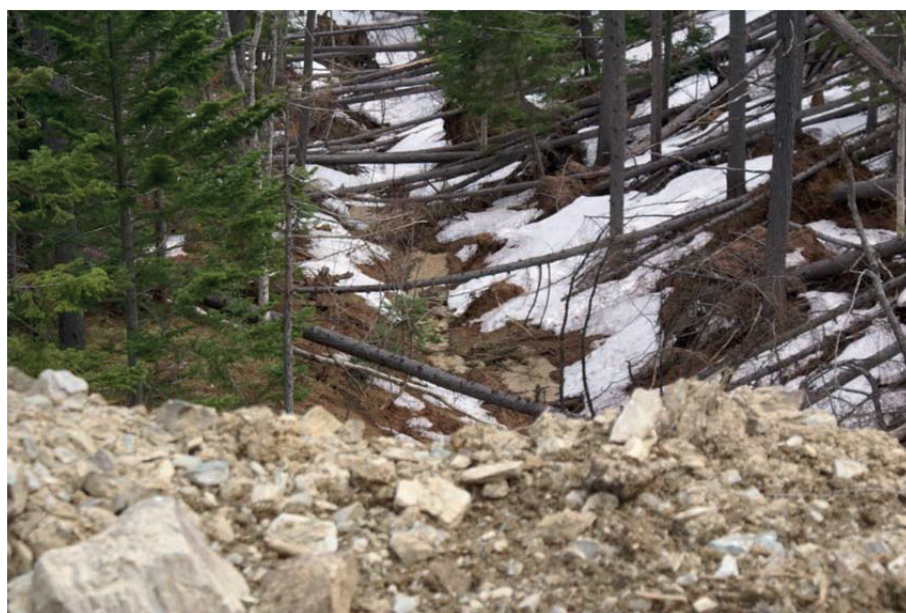
Рис. 10. Ручей ниже станции канатной дороги «Север»

В нижней части площадки ручьи сливаются в один. Далее вода по распадку уходит в русло р. Рогатка (рис. 10).

Для оценки влияния ручья, стекающего с нижней станции «Север» (рис. 10), на качество воды в р. Рогатка были отобраны пробы воды из ручья в его устье и из реки Рогатка выше и ниже устья ручья. Результаты химических анализов свидетельствуют о том, что вода из ручья, даже в период ин-

тенсивного паводка, не оказывает существенного влияния на качество воды в реке Рогатка. Концентрация взвешенных веществ в ручье – 20 мг/дм<sup>3</sup>, в р. Рогатка выше по течению от устья ручья – 22 мг/дм<sup>3</sup>, ниже по течению – 19 мг/дм<sup>3</sup>.

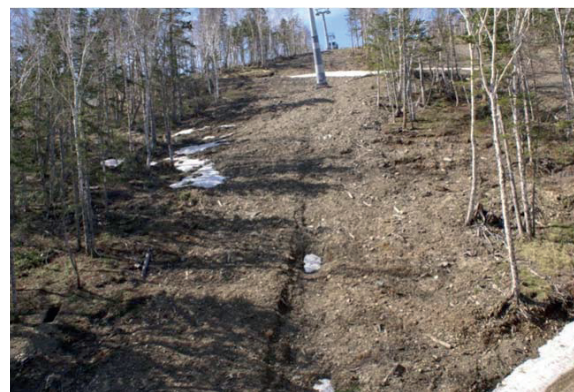
Рис. 11. Просадки грунта в кабельной канаве

На территориях под канатными дорогами и вновь построенных горнолыжных трасс наблюдается обнаженный грунт, местами до зоны экзогенной трещиноватости и коренных пород. В кабельных траншеях наблюдаются незначительные просадки насыпного грунта, обусловленные гравитационным уплотнением и суффозионными процессами (рис. 11).
