## ВЛИЯНИЕ ПРИВОДА НА ИСКАЖЕНИЯ ИНДИКАТОРНОЙ ДИАГРАММЫ

Ю. Н. СОКОЛОВ

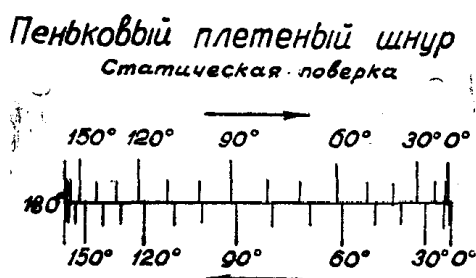
Рис. 1

Если соединить привод индикатора и, вращая вручную предназначенную для индицирования машину, делать отметки положения пишущего штифта индикатора на его барабане через каждые 10—15 градусов угла поворота кривошипа, мы получим диаграмму, подобную представленной на рис. 1. Как правило, отметки, соответствующие симметричным положениям шатунно-кривошипного механизма при переднем и заднем ходе поршня, не будут совпадать и, возвратив машину в исходное (ноль градусов кривошипной окружности) положение, мы не получим совмещения новой

отметки с первоначальной, что и свидетельствует об искажениях в индикаторном приводе. Если при этом ходоуменьшитель был надлежащим образом выверен и практически не давал искажений, таковые возможны лишь за счет деформаций индикаторного шнура. При такой проверке инерционные усилия в подвижных деталях приводного механизма и в барабане индикатора практически не проявляются, а деформации шнура обуславливаются лишь натяже-

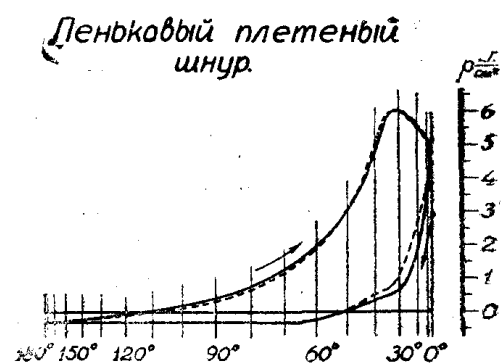
Рис. 6

Результаты одновременной съемки диаграмм по ходу поршня и по углу поворота кривошипной окружности представлены на рис. 6, 7, 8 и 9. Непосредственно полученная при данном приводе по ходу поршня диаграмма нанесена во всех случаях сплошной линией, а перенесенная в эти координаты из снятой по углу поворота—пунктирной. Сплошные линии нижних диаграмм, развернутых по углу поворота кривошипа, соответствуют опять-таки непосредственно снятым, а пунктирные—перенесенным.

Характер искажений диаграммы, вызываемых деформациями шнура, одинаков во всех случаях: отставание в движении барабана при переднем ходе поршня, соответствующем отпуску шнура, влечет за собой более крутое падение линии расширения, чем оно должно быть в действительности, а при обратном ходе, соответствующем натяжению шнура, линия сжатия смещается влево. Площадь диаграммы вследствие этого получается больше действительной за счет искажений как при переднем, так и при заднем ходе поршня, и это обуславливает весьма значительную ошибку в определении среднего индикаторного давления. Характер искажений сме-

Величина искажения диаграммы всецело зависит от типа применяемого соединения ходоуменьшителя с барабаном индикатора. При применении крученого хлопчатобумажного шнура эти искажения настолько значительны, что совершенно изменяется форма диаграммы, а ошибка в определении среднего индикаторного давления (площадь диаграммы) доходит до 25%. Плетеный пеньковый шнур дает несколько меньшие искажения, но и в этом случае они все же весьма заметны, а ошибка в определении среднего индикаторного давления достигает 10%. Несколько лучшие результаты дает применение шнура с медной прокладкой в соединении с проволокой на прямолинейном участке привода. Ошибка по площади диаграммы здесь составляет около 8%.
