Федеральное государственное автономное образовательное учреждение высшего образования
«Национальный исследовательский Томский политехнический университет»

**ПОВЫШЕНИЕ КОРРОЗИОННОЙ СТОЙКОСТИ ПОВЕРХНОСТЕЙ НАГРЕВА
КОТЛОАГРЕГАТОВ ЗА СЧЕТ МОДИФИКАЦИИ РЕЖИМОВ ТЕРМИЧЕСКОЙ ОБРАБОТКИ
ТРУБ ИЗ СТАЛИ 20**

05.14.14 – Тепловые электрические станции, их энергетические системы и агрегаты

Диссертация на соискание ученой степени
кандидата технических наук

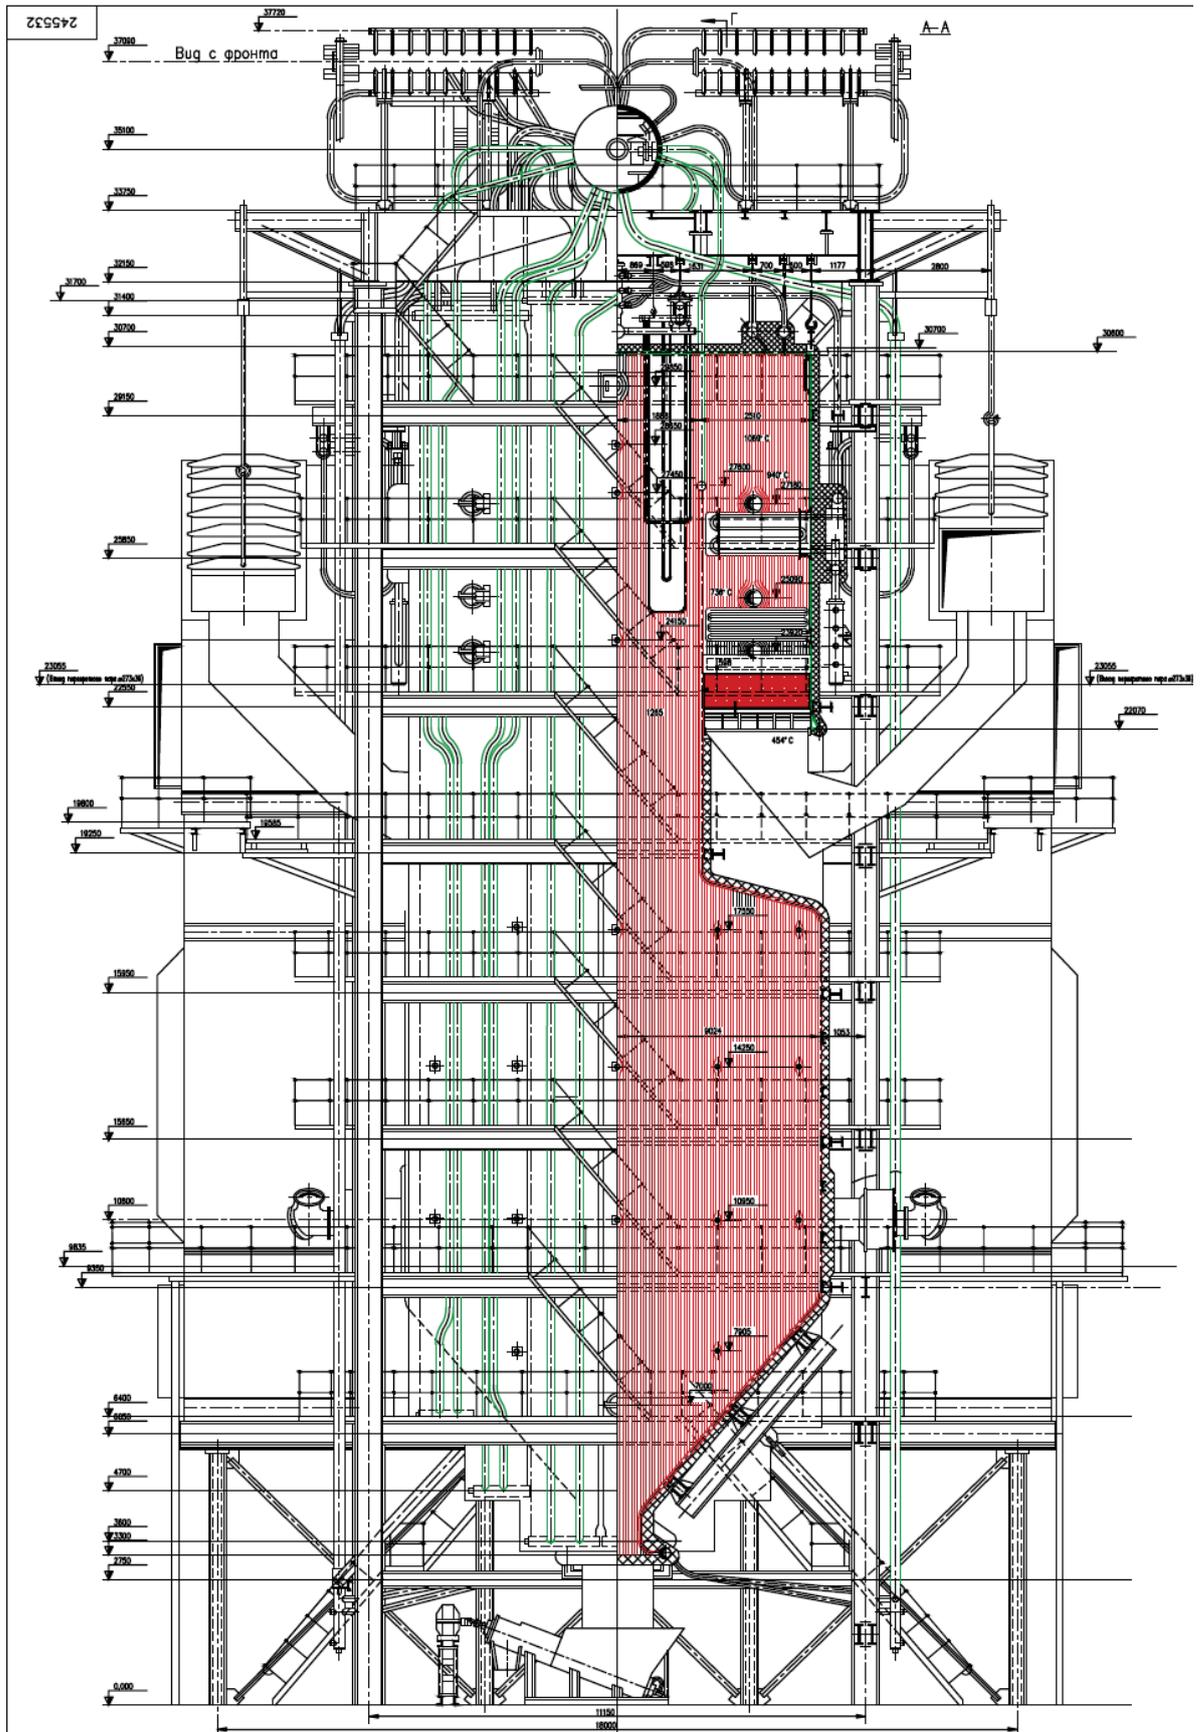
Рисунок 2.1 - Поперечный разрез котла БКЗ-420-140. Цветом обозначены трубы, изготовленные из стали 20 (зеленые - паропроводящие и опускные трубы, красные- трубы поверхностей нагрева)

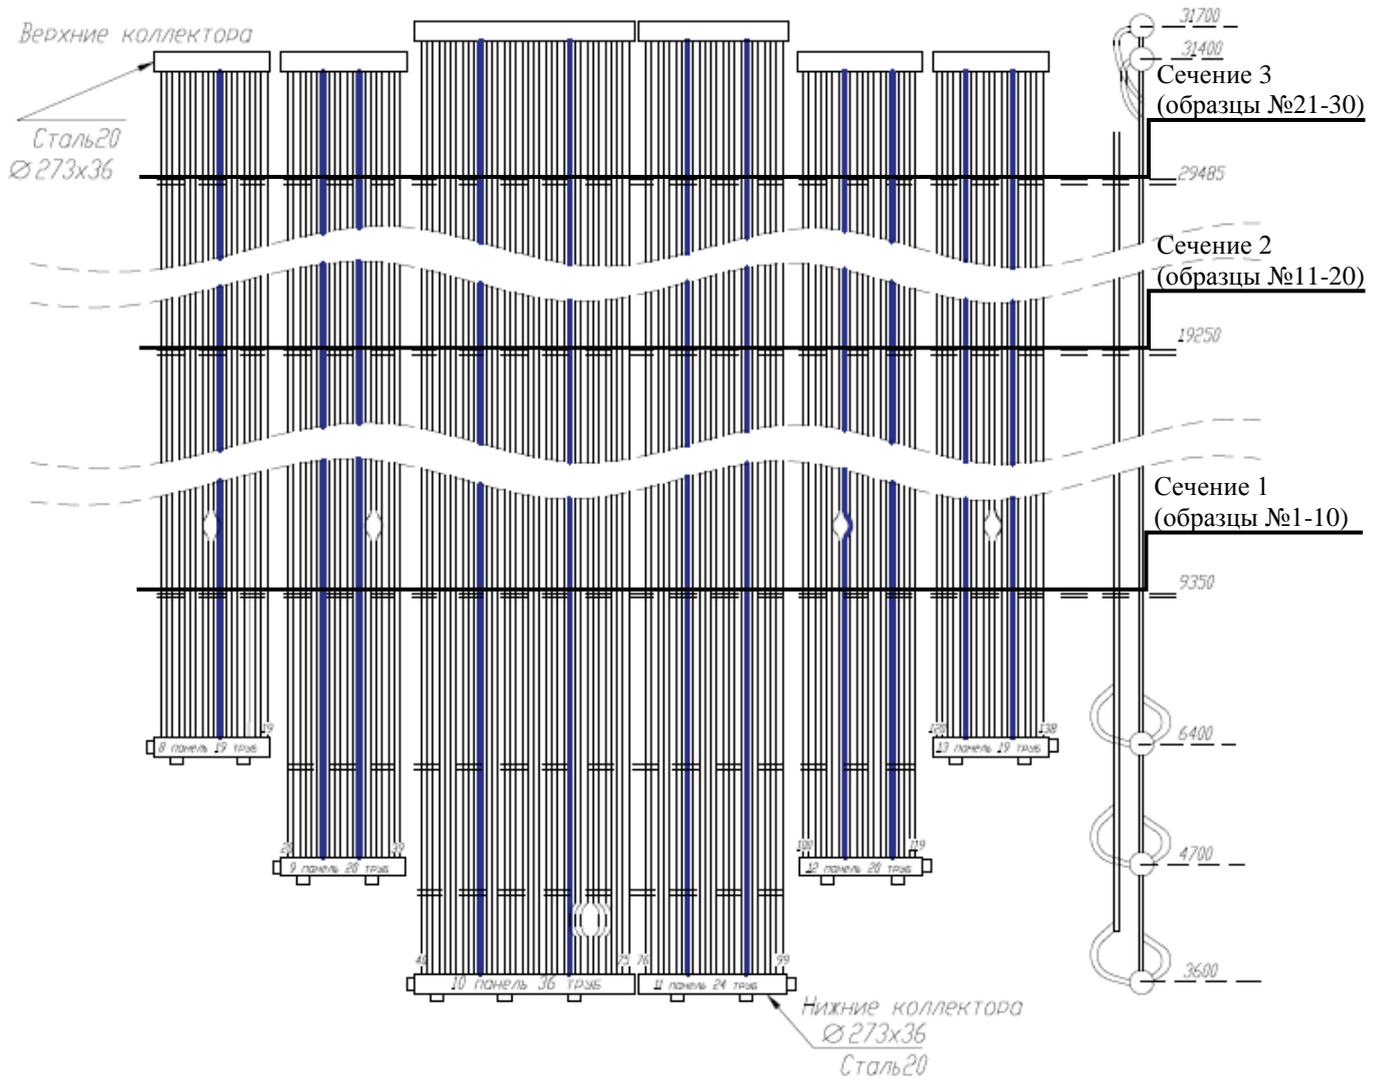
Рисунок 2.2 - Формуляр заднего экрана с указанием мест вырезки исследованных образцов
(выделены синим)

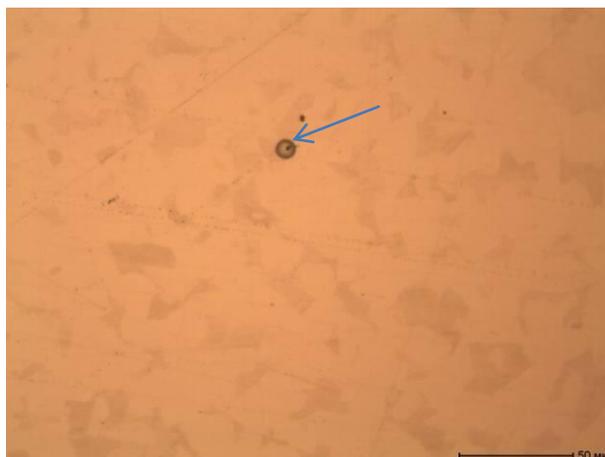
Рисунок 2.6 – Вид КАНВ первого типа

4. Содержание неметаллических включений оценивали в соответствии с ГОСТ 1778-70 [75] сравнением с эталонными шкалами (метод Ш) при осмотре всей площади нетравленных шлифов с продольным направлением волокон. Оценку коррозионно-активных неметаллических включений (КАНВ) производили по методике, разработанной НИФХИ им. Л.Я.Карпова (г. Москва) и ОАО «Северсталь» (г. Череповец). Для выявления включений первого типа (включения на основе алюминатов кальция, которые дополнительно могут содержать кремний, магний и др.) применялся реактив, содержащий 10% раствор HNO_3 в этиловом спирте, в который добавляется из расчета 0,6 мл на 10 мл реактива вода с содержанием ионов хлора 5-100 мг/л. Шлифы подвергались травлению от 1 до 10 секунд. Характерным признаком включений является темный ореол, ограничивающий область пониженной травимости стали вокруг включения (рисунок 2.6).

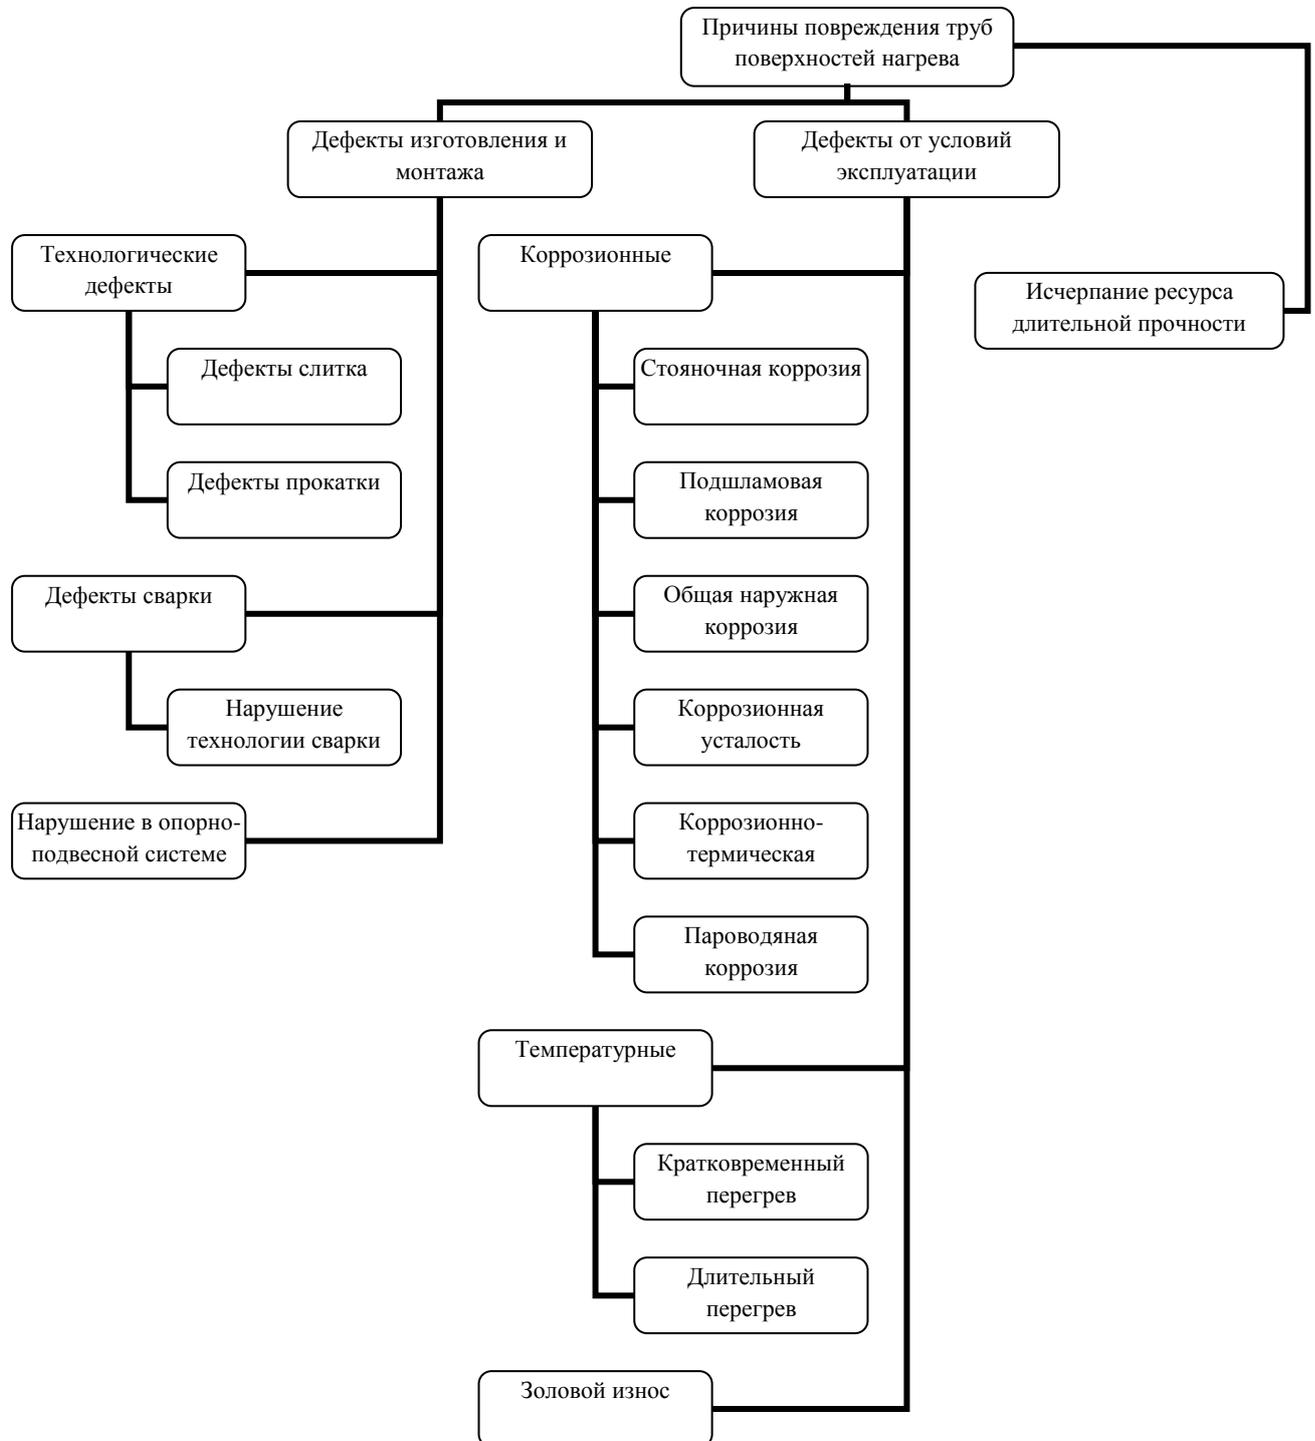
Рисунок 3.1. Классификация причин повреждений поверхностей нагрева исследованных котлоагрегатов

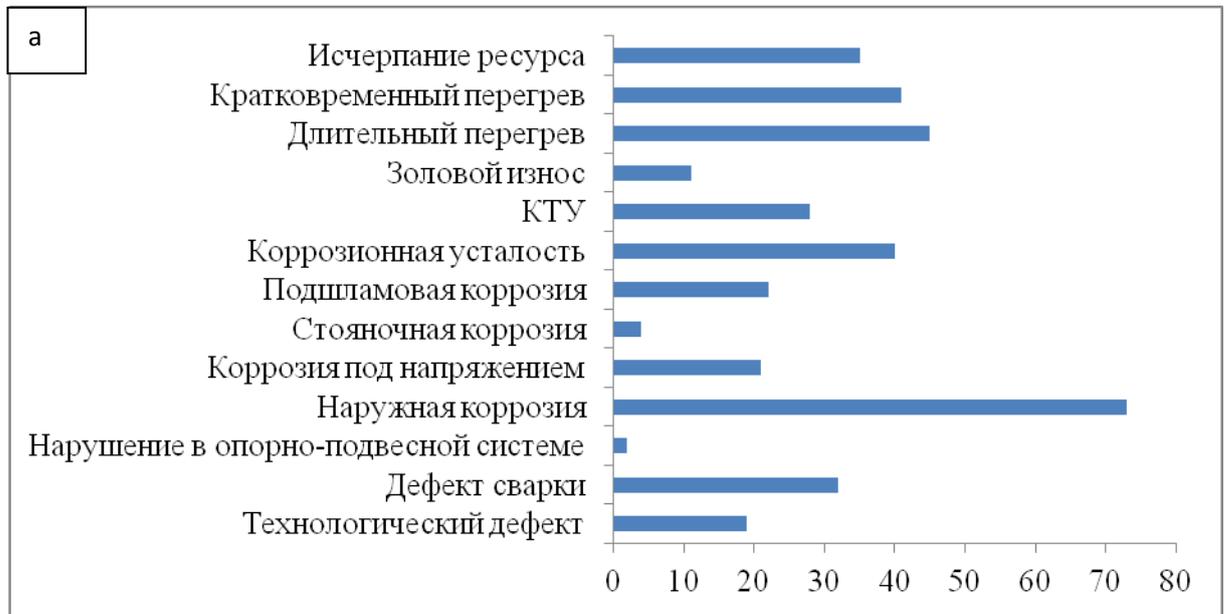
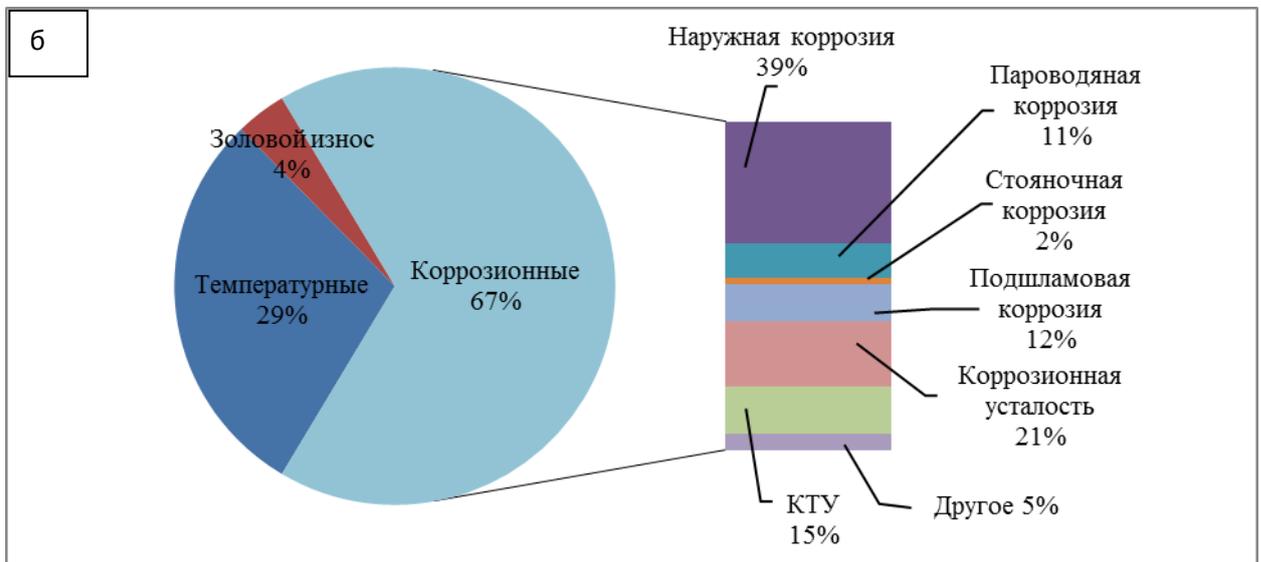
Рисунок 3.2 – Количество дефектных труб по причинам повреждаемости (а) и вклад различных факторов в повреждаемость (б)

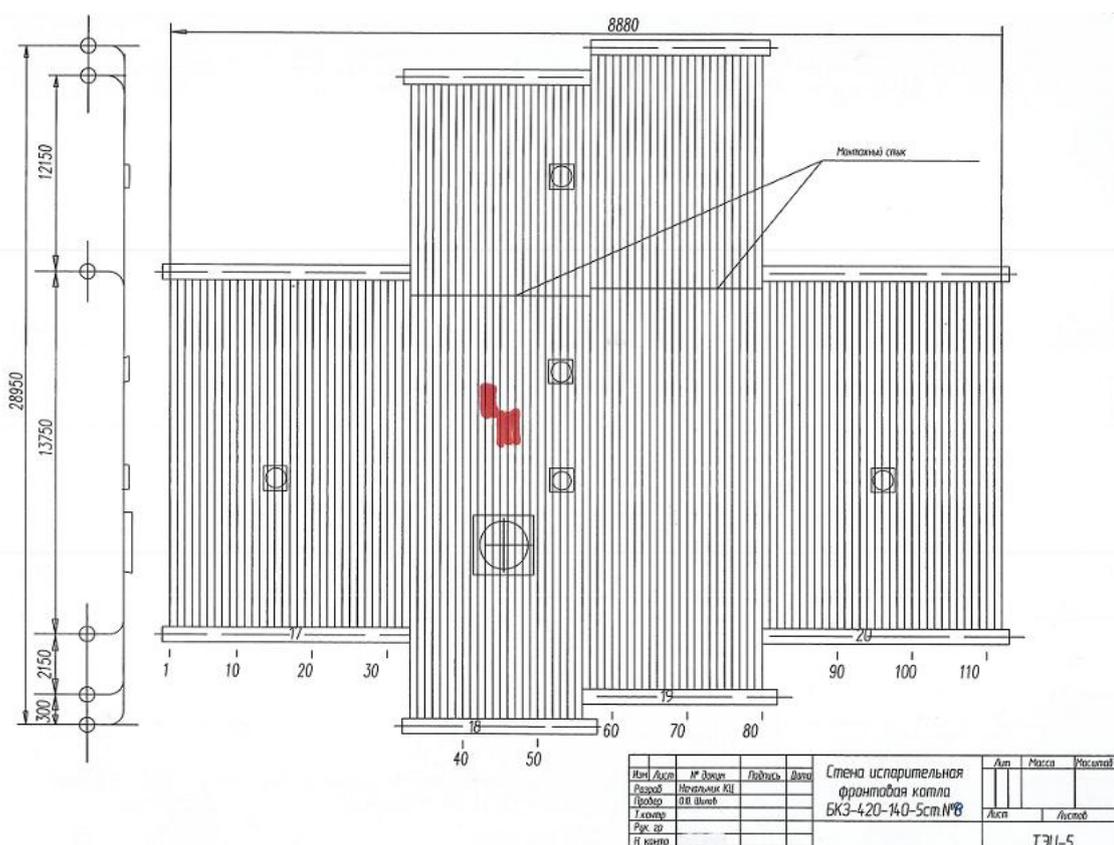
Рисунок 3.3 – Формуляр с указанием мест расположения дефектных труб

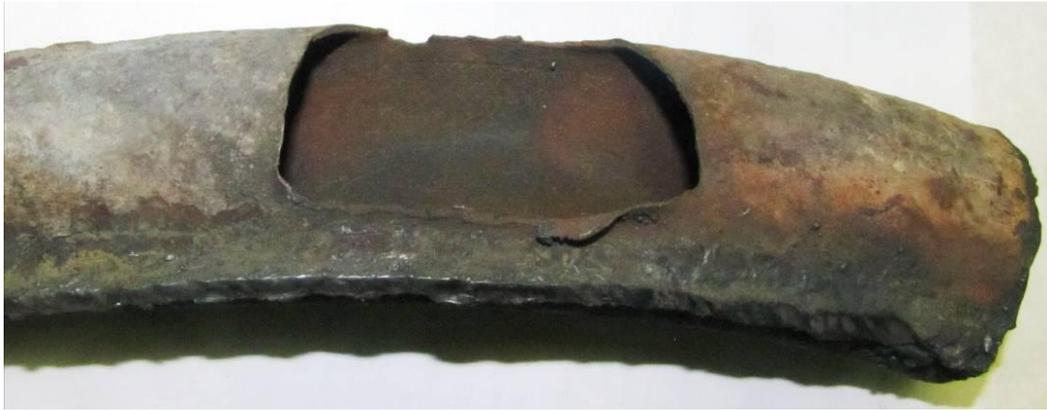
Рисунок 3.4 – Внешний вид повреждения

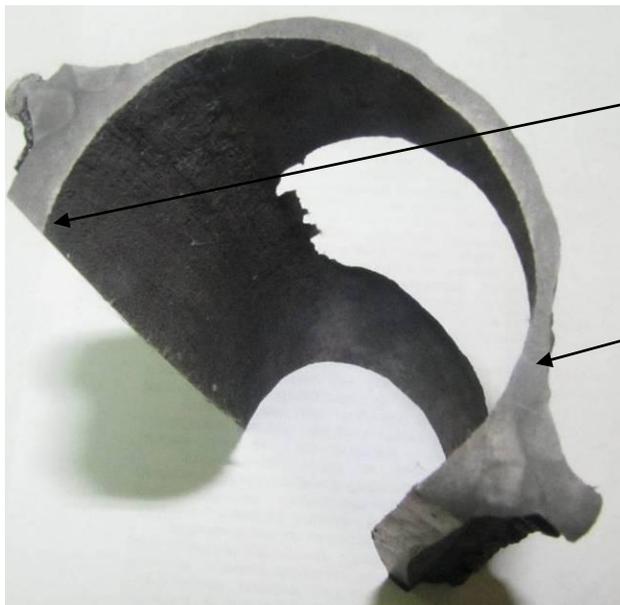
Толщина стенки
≈5,8 мм

Наружная поверхность под коррозионными отложениями сплошь «изъедена» следами воздействия глубокой общей коррозии металла (рисунок 3.5). При этом отчетливо видно, что утонение стенки происходило только с наружной поверхности, тогда как на внутренней поверхности имеется небольшое количество коррозионных язв.

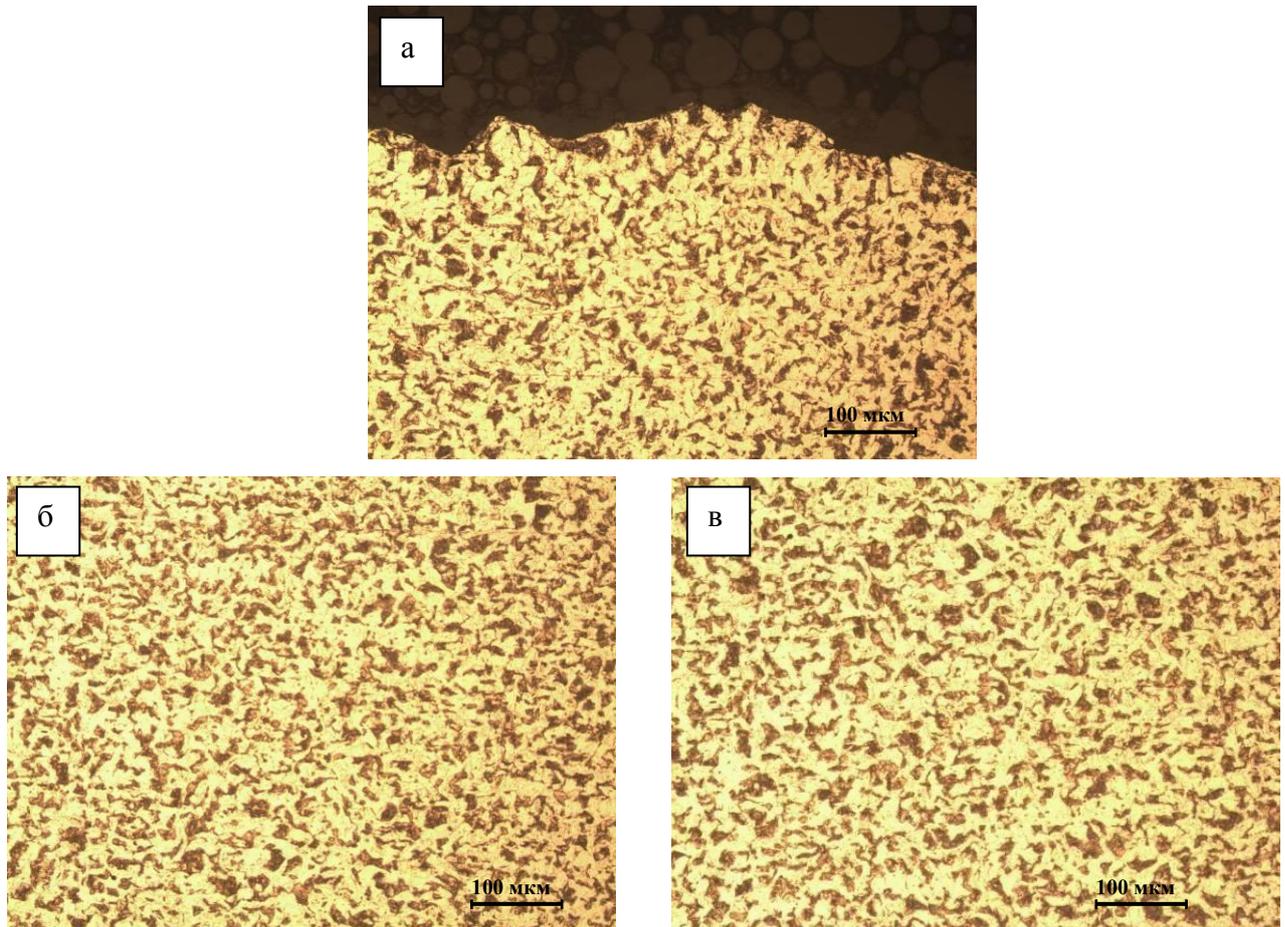
Рисунок 3.6 – Микроструктура вблизи разрушения (а), на противоположной разрушению стороне (б), вдали от разрушения (в)

Металлографический анализ показал, что микроструктура металла однородна по всей окружности трубы, в том числе и вдали от повреждения, и состоит из зерен феррита и плотного перлита (рисунок 3.6). Соотношение перлита и феррита соответствует 8 баллу по ГОСТ 8233, зерно соответствует 8-9 номеру по ГОСТ 5639, сфероидизация перлита отсутствует. Состояние микроструктуры не свидетельствует об изменениях, способных привести к снижению механических свойств металла.

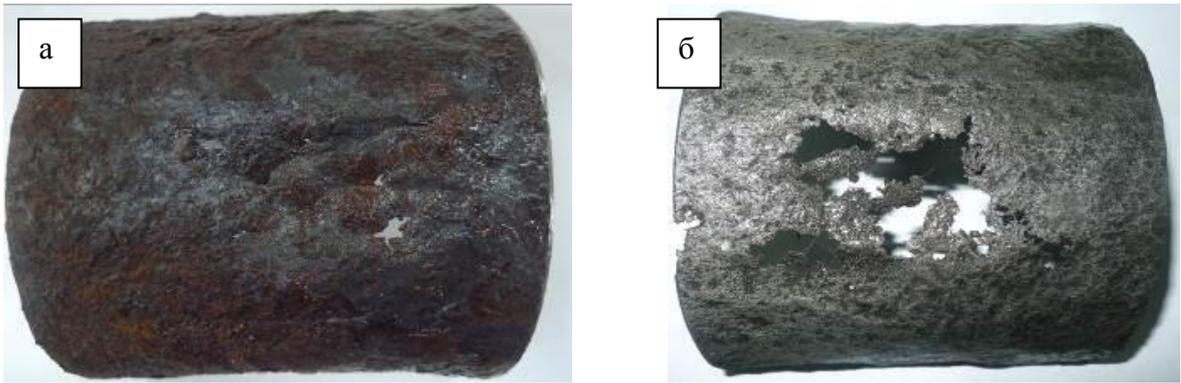
Рисунок 3.7 – Наружная поверхность трубы в месте повреждения (а) и после удаления коррозионных отложений (б)

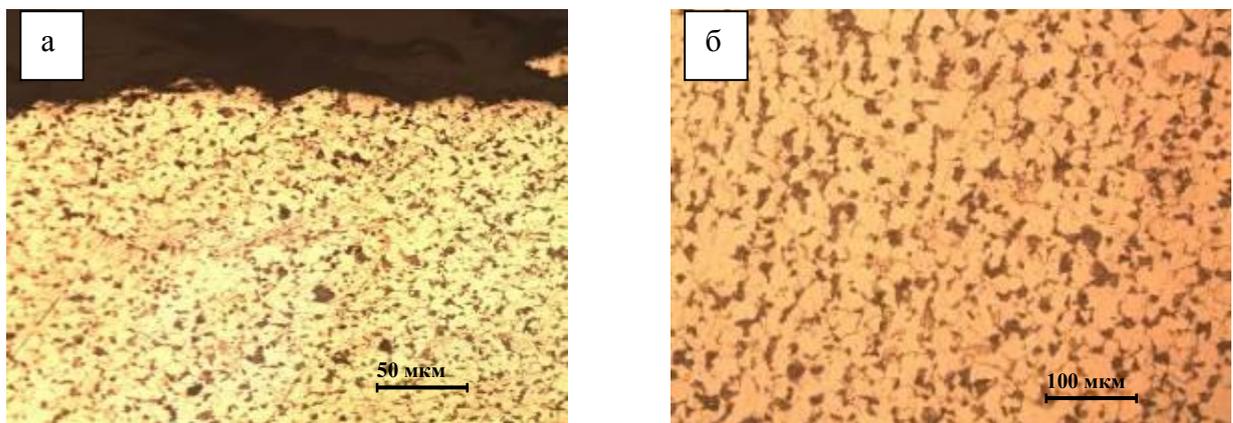
Рисунок 3.8 – Микроструктура вблизи разрушения (а), на противоположной разрушению стороне (б)

Металлографическим исследованием установлено, что микроструктура металла однородна по всей окружности трубы, в том числе вдали от повреждения, и состоит из зерен феррита и плотного перлита (рисунок 3.8). Соотношение перлита и феррита соответствует 8 баллу по ГОСТ 8233, зерно соответствует 8-9 номеру по ГОСТ 5639, сфероидизация перлита отсутствует. Коррозией поражена вся поверхность образца и глубина поражения на разных участках поверхности заметно не различается.

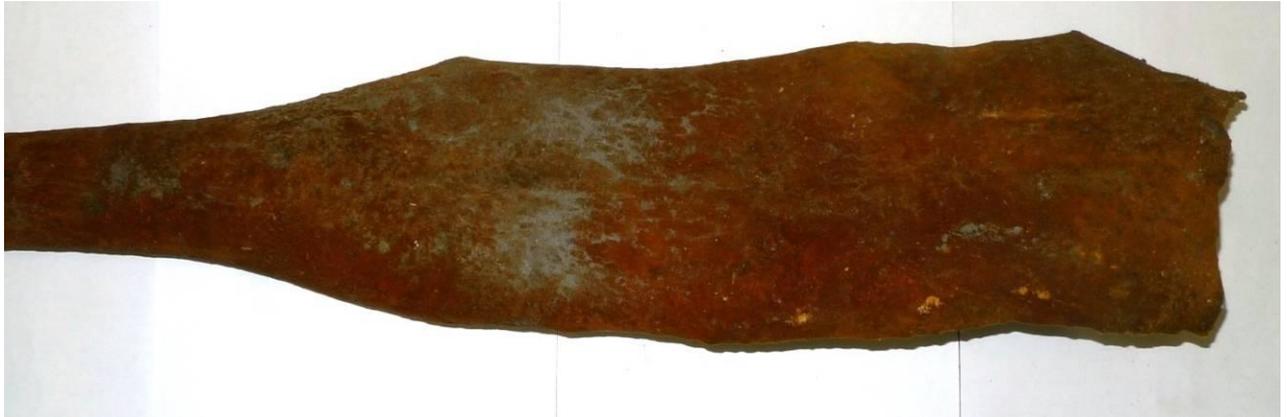
Рисунок 3.9 – Вид повреждения с наружной поверхности

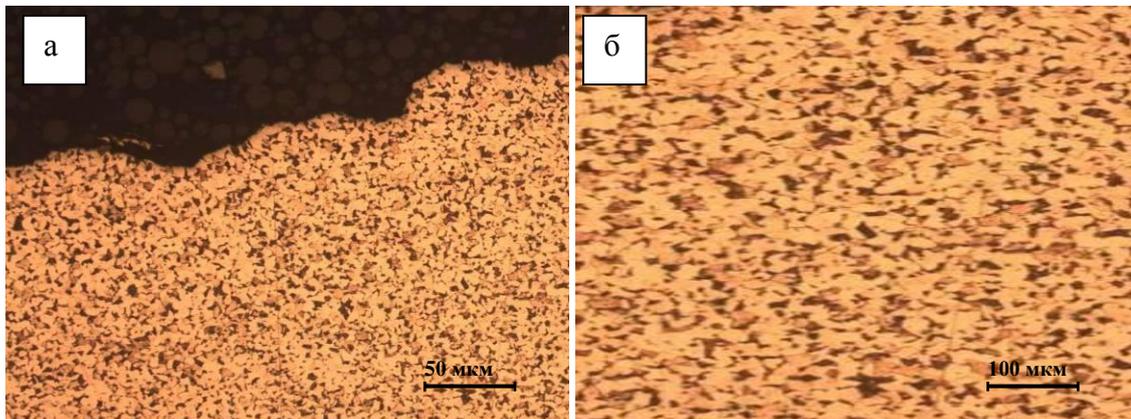
Рисунок 3.10 – Микроструктура вблизи разрушения (а), на противоположной разрушению стороне (б)

Коррозией поражена наружная поверхность образца, и глубина поражения на разных участках поверхности заметно не различается (рисунок 3.10).

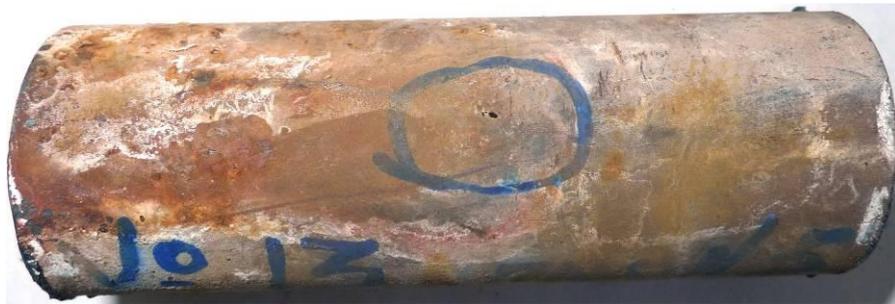
Рисунок 3.11 – Вид разрушения с наружной поверхности

Типичное для стояночной коррозии повреждение, показанное на рисунке 3.11 (пример 4), представляет собой мелкий свищ размером до 0,8×2,0 мм и развилось за 82 тыс. часов эксплуатации.

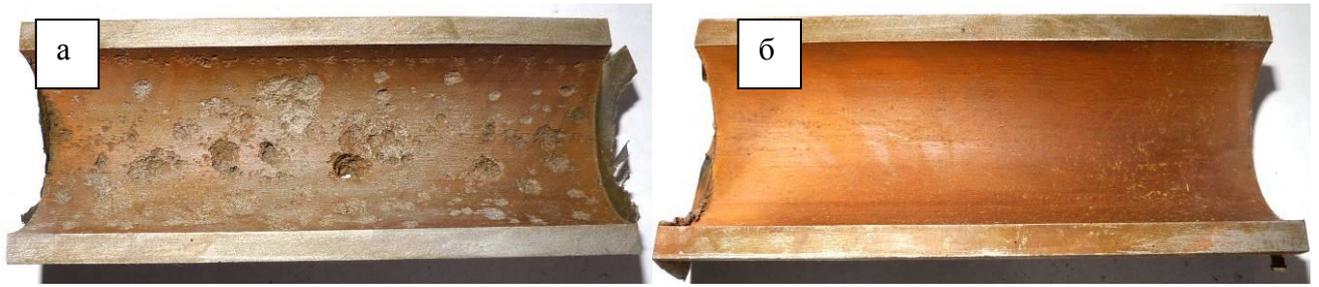
Рисунок 3.12 – Внутренняя поверхность трубы со стороны повреждения (а) и противоположная разрушению (б)

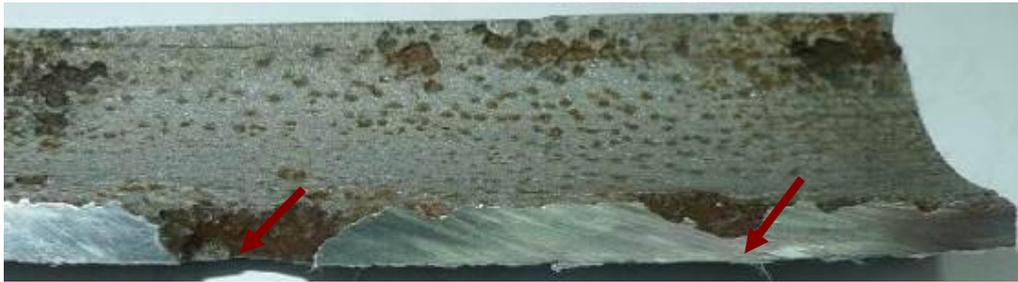
Рисунок 3.13 – Состояние стенки трубы в плоскости рассечения образца по коррозионной полосе

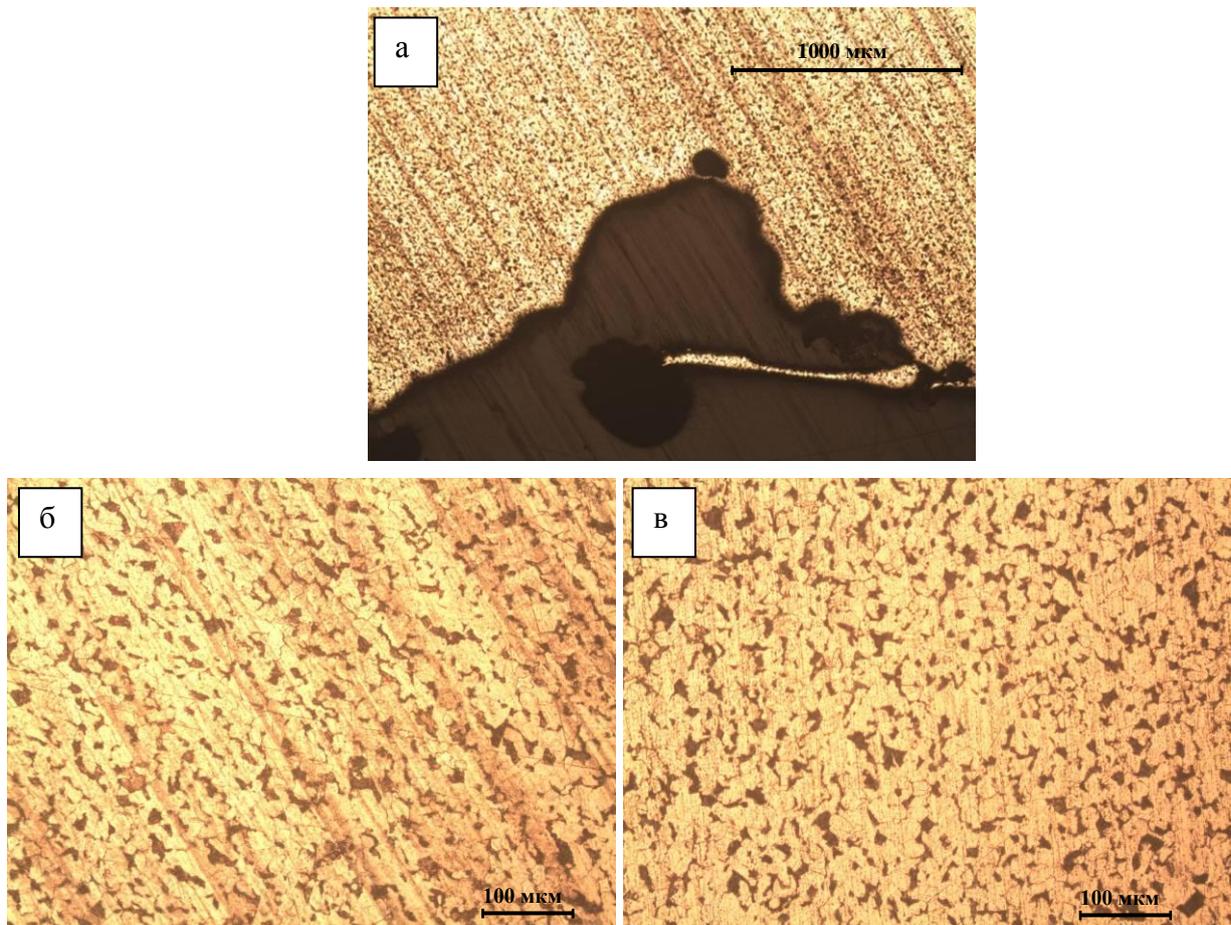
Рисунок 3.14 – Микроструктура в месте разрушения (а), на противоположной разрушению стороне (б), вдали от разрушения (в)

Микроструктура металла разрушенной трубы состоит из зерен феррита и плотного перлита, однородна по всей окружности трубы и вдали от повреждения. Состояние микроструктуры не свидетельствует об изменениях, способных привести к снижению механических свойств металла. Проникновение отдельных очагов коррозии вглубь металла весьма значительно (рисунок 3.14).

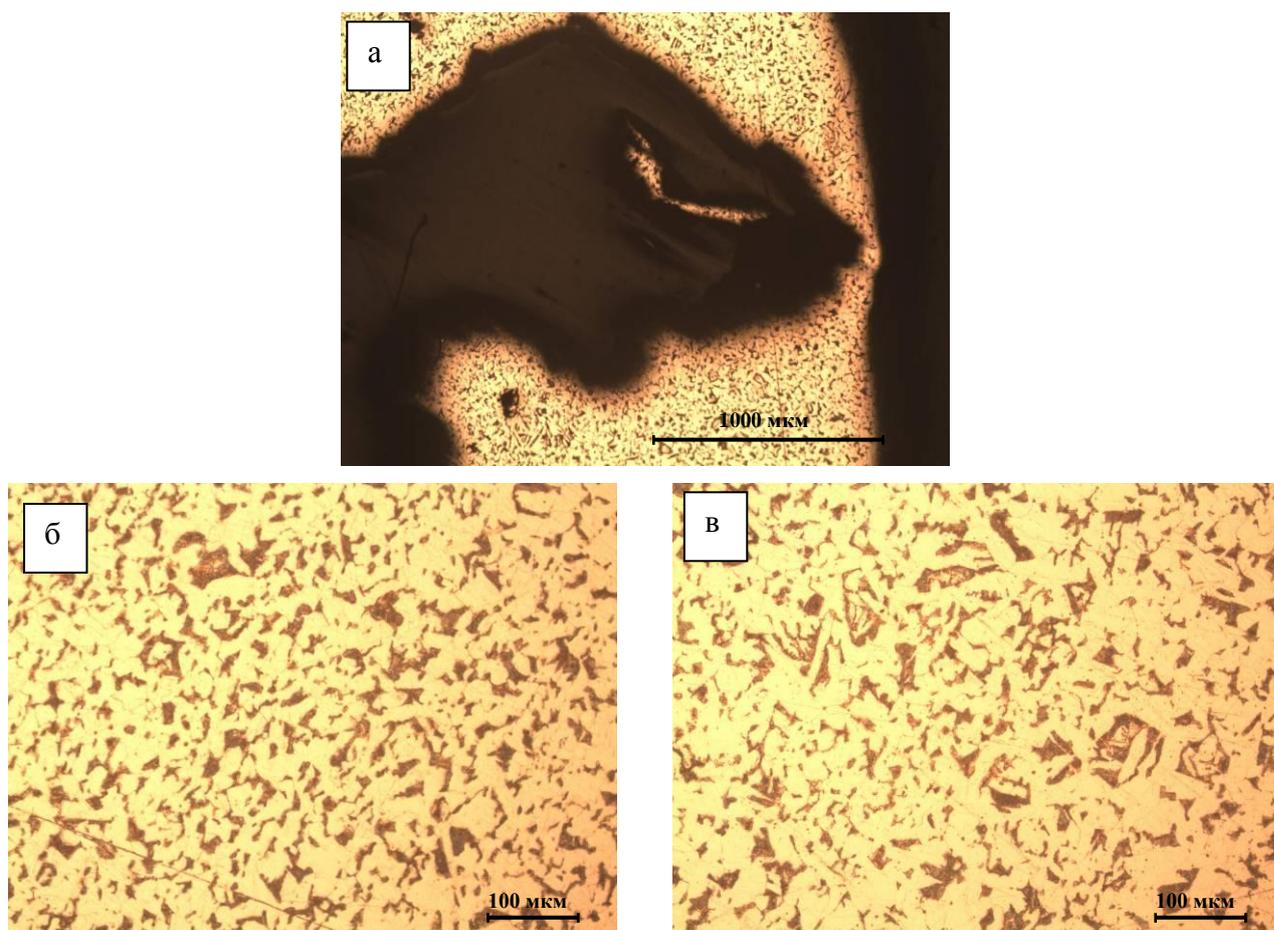
Рисунок 3.15 – Микроструктура в месте разрушения (а), на противоположной разрушению стороне (б), вдали от разрушения (в)

Внешние проявления коррозионных повреждений по состоянию микроструктуры может незначительно меняться, пример такой структуры приведен на рисунке 3.15а (пример 5). При этом микроструктура металла разрушенной трубы так же однородна по всей окружности трубы и вдали от повреждения (рисунок 3.15 б, в).

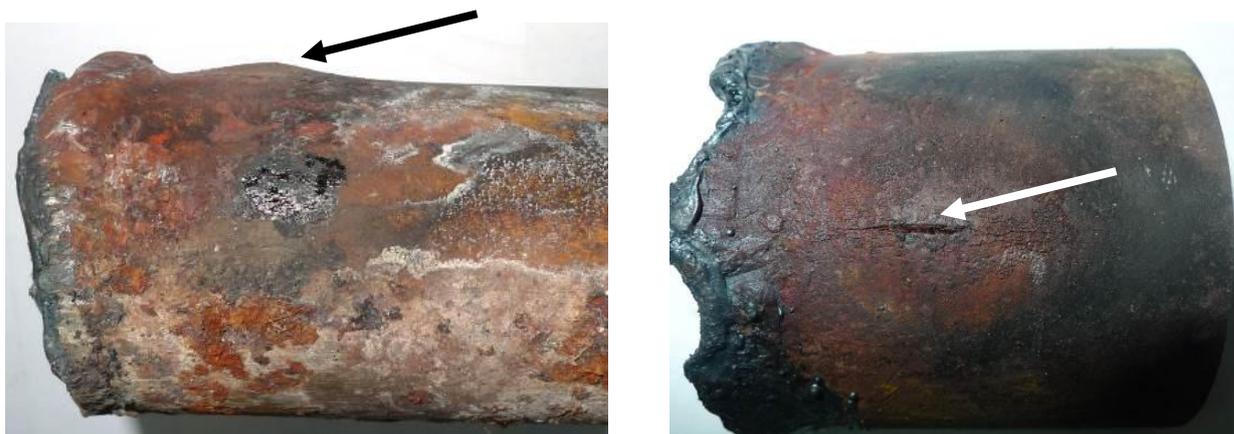
Рисунок 3.16 – Внешний вид повреждения экранной трубы из-за подшламовой коррозии

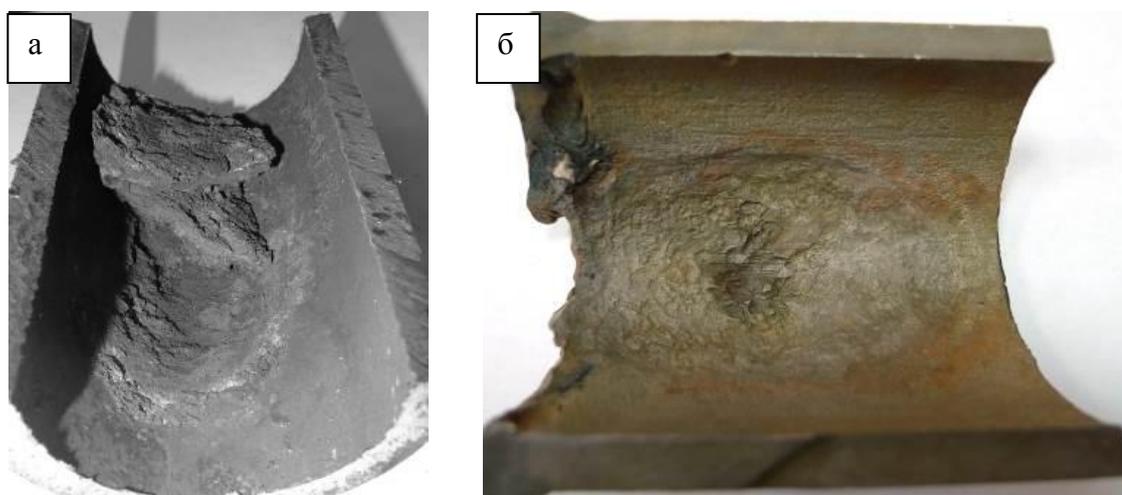
Рисунок 3.17 – Локальные отложения на внутренней поверхности трубы (а), поверхность после удаления отложений (б)

После разрезки исследуемого образца на внутренней поверхности в месте повреждения обнаружены дорожки плотных слоев окислов в виде «ракушек» шириной 37мм и высотой до 3,5 мм (рисунок 3.17а). На противоположной стороне толщина коррозионных отложений до 0,5 мм. На внутренней поверхности в месте разрушения под отложениями обнаружены локально расположенные сливающиеся язвы овальной формы диаметром до 3 мм (рисунок 3.17б).

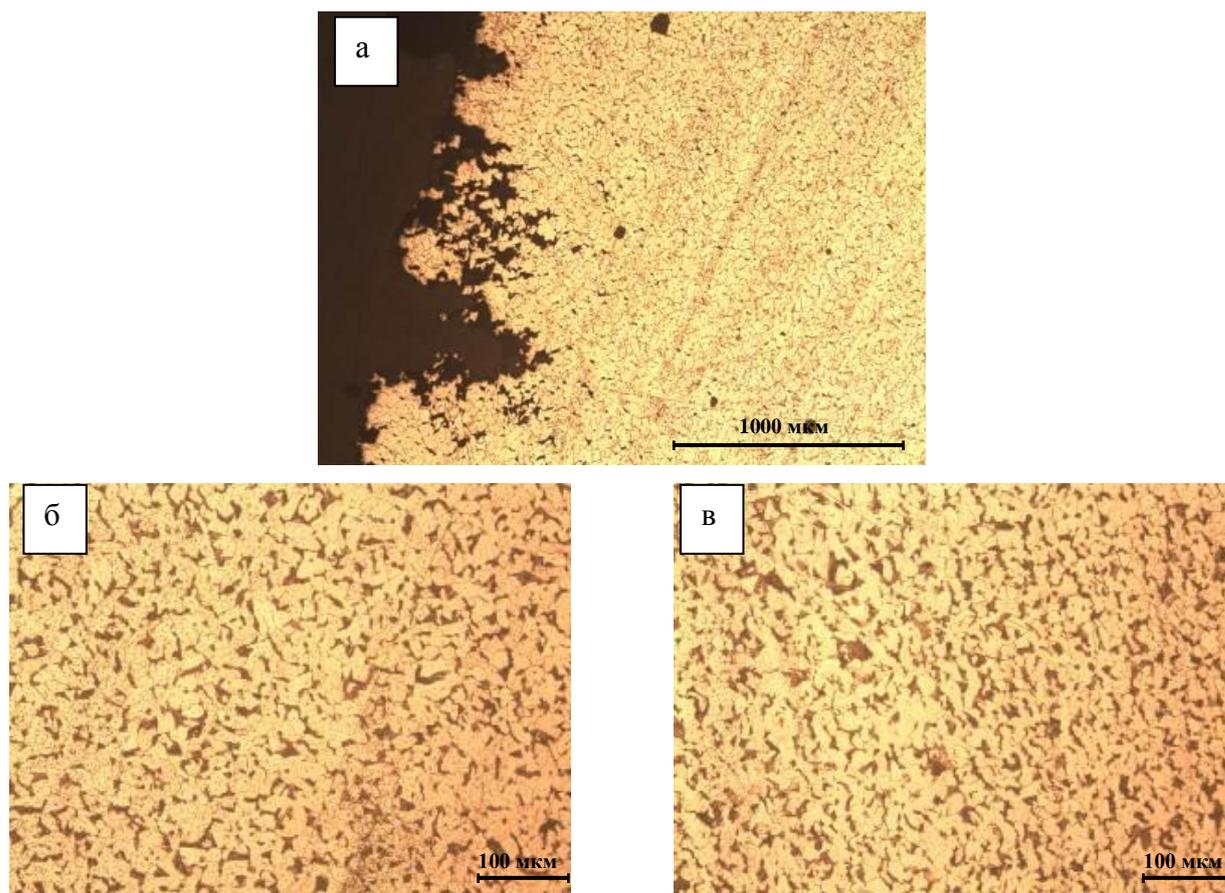
Рисунок 3.18 – Микроструктура вблизи разрушения (а), на противоположной разрушению стороне (б), вдали от разрушения (в)

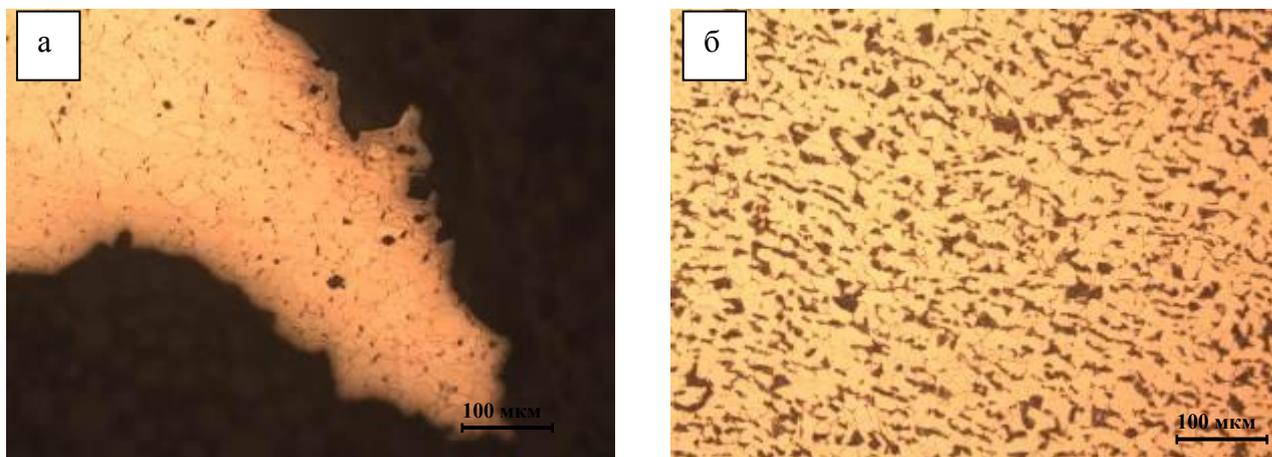
Рисунок 3.19 – Микроструктура вблизи разрушения (а) и на противоположной разрушению стороне (б)

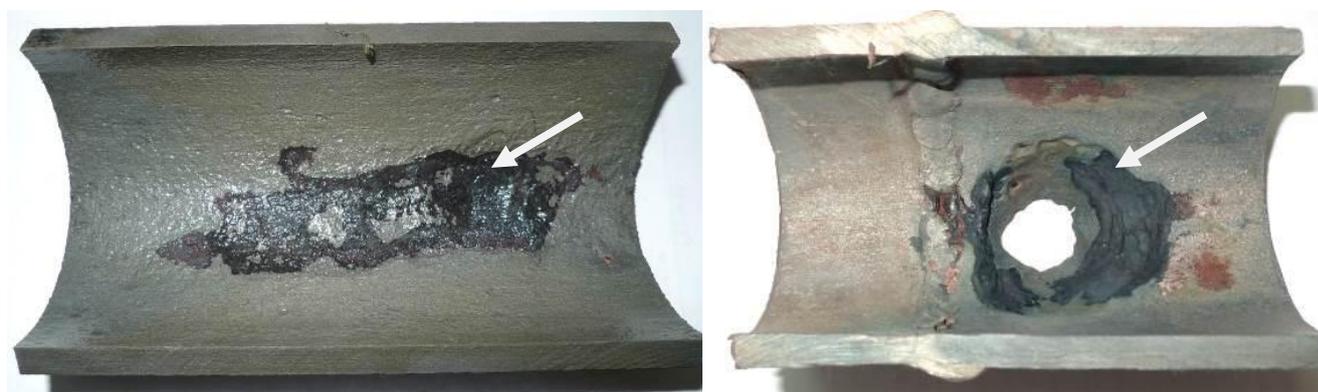
Рисунок 3.20 – Окислы железа на внутренней поверхности труб, не удаляемые горячим травлением

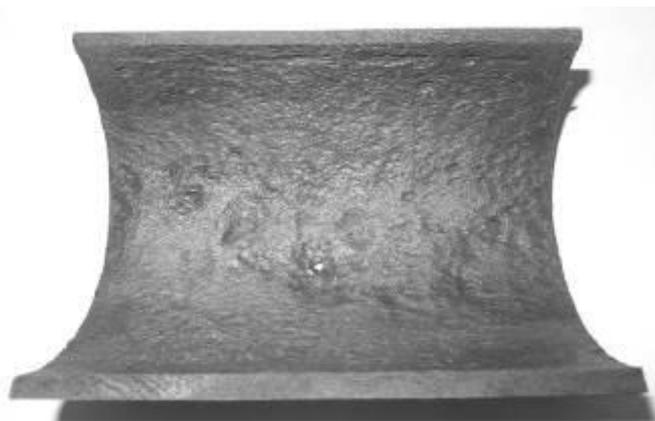
Рисунок 3.21 – Проявления пароводяной коррозии на внутренней поверхности трубы

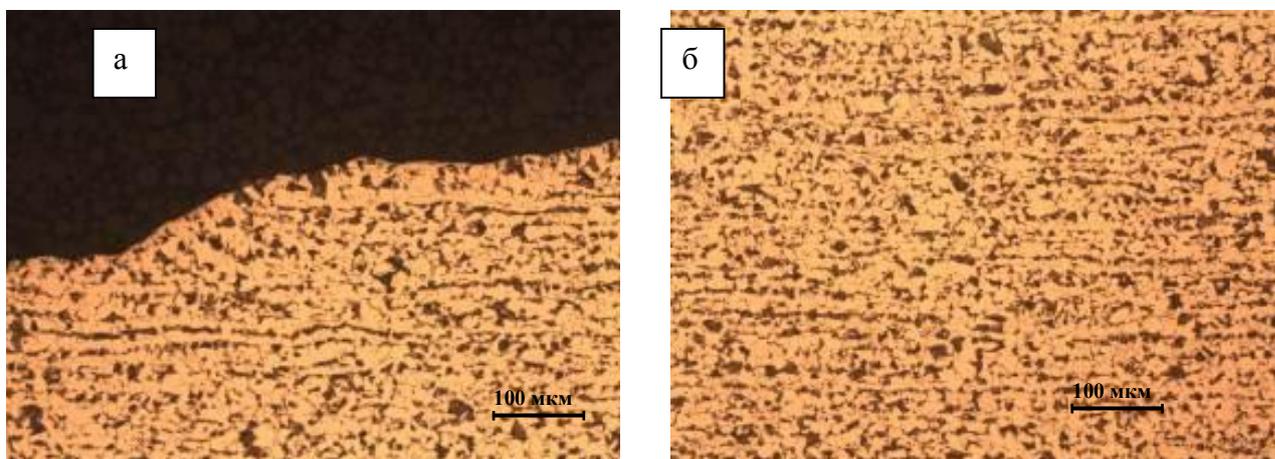
Рисунок 3.22 – Микроструктура у разрушения (а) и на противоположной разрушению стороне (б)

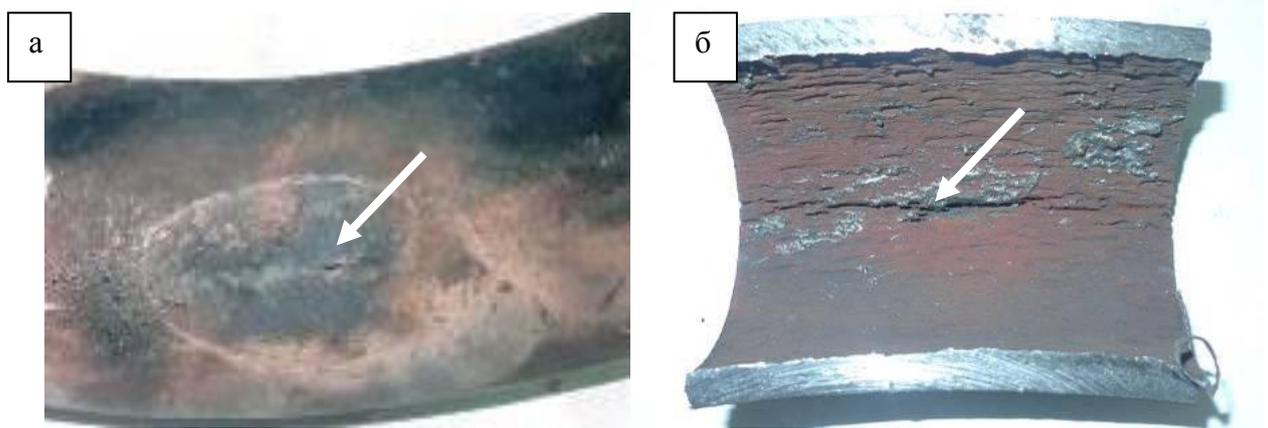
Рисунок 3.23 – Внешний вид повреждения экранной трубы с наружной (а) и внутренней (б) поверхности

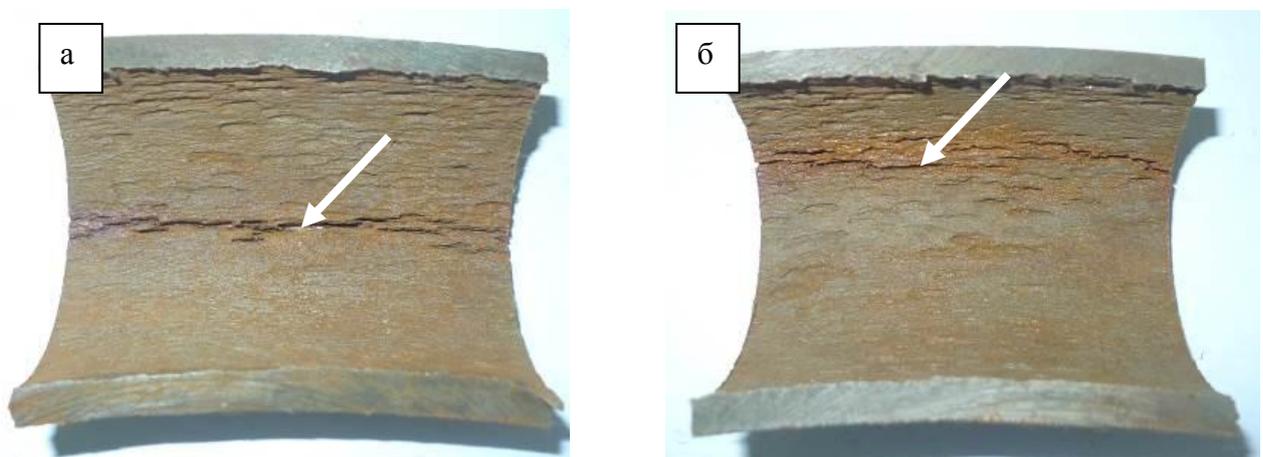
Рисунок 3.24 – Внутренняя поверхность со стороны разрушения (а), внутренняя поверхность противоположная разрушению (б)

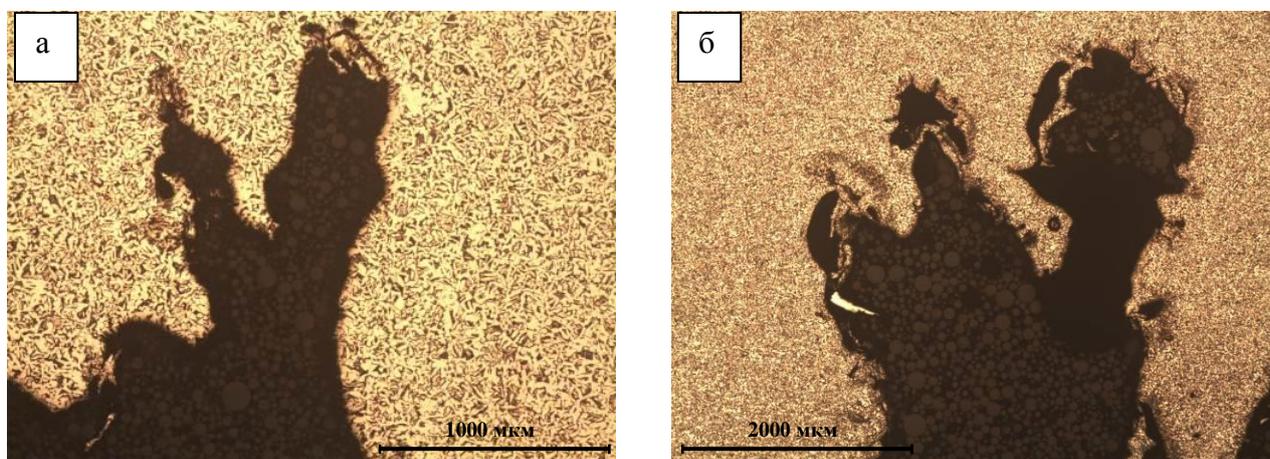
Рисунок 3.25 – Развитие трещины коррозионной усталости по толщине стенки трубы
