Федеральное государственное автономное образовательное учреждение высшего образования
«Национальный исследовательский Томский политехнический университет»

**ПОВЫШЕНИЕ КОРРОЗИОННОЙ СТОЙКОСТИ ПОВЕРХНОСТЕЙ НАГРЕВА
КОТЛОАГРЕГАТОВ ЗА СЧЕТ МОДИФИКАЦИИ РЕЖИМОВ ТЕРМИЧЕСКОЙ ОБРАБОТКИ
ТРУБ ИЗ СТАЛИ 20**

05.14.14 – Тепловые электрические станции, их энергетические системы и агрегаты

Диссертация на соискание ученой степени
кандидата технических наук

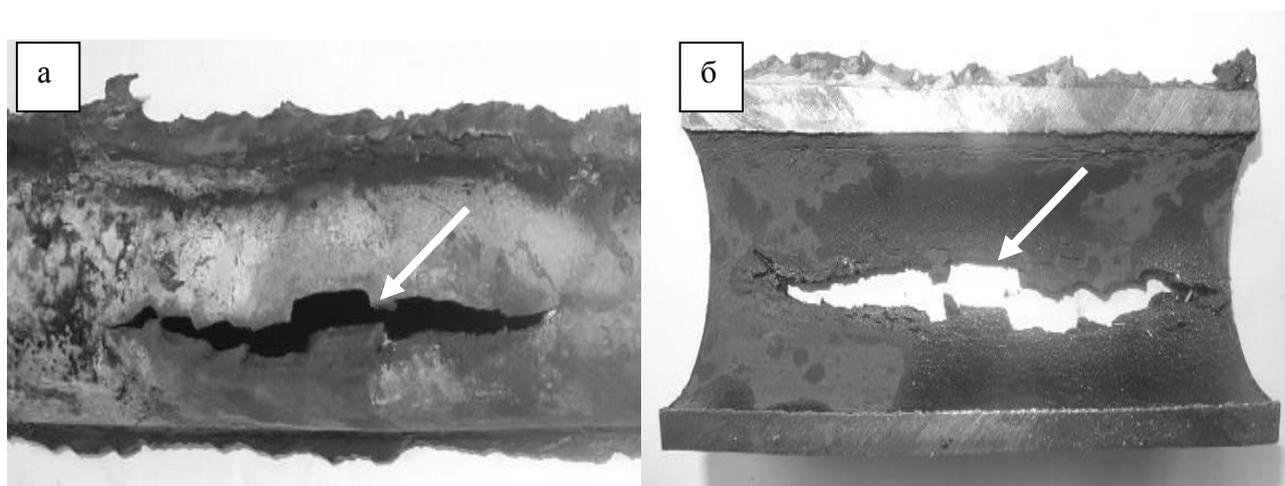
Рисунок 3.26 – Внешний вид повреждения экранной трубы с наружной (а) и внутренней (б) поверхности

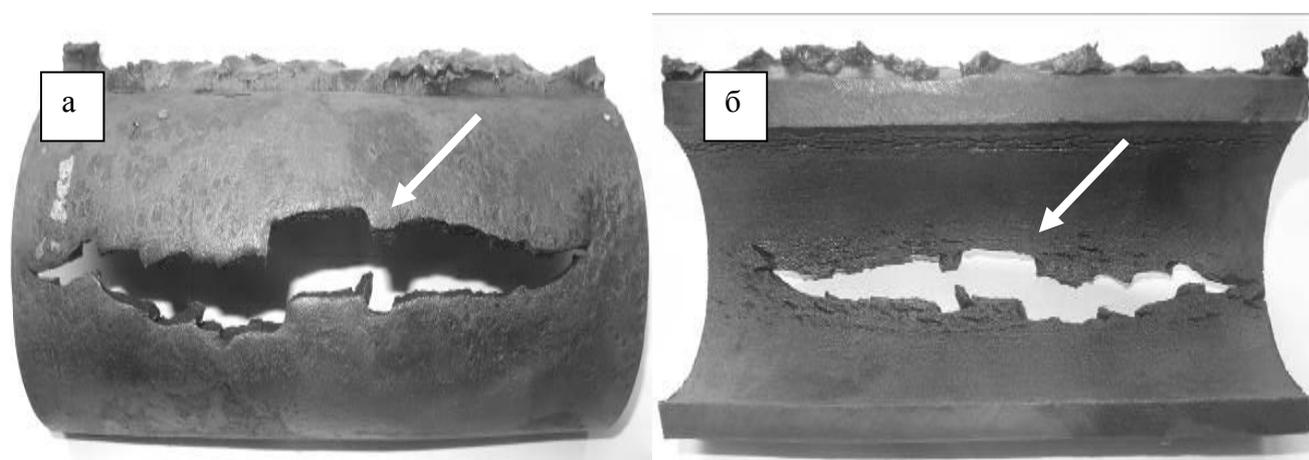
Рисунок 3.27 – Наружная (а) и внутренняя (б) поверхность со стороны повреждения

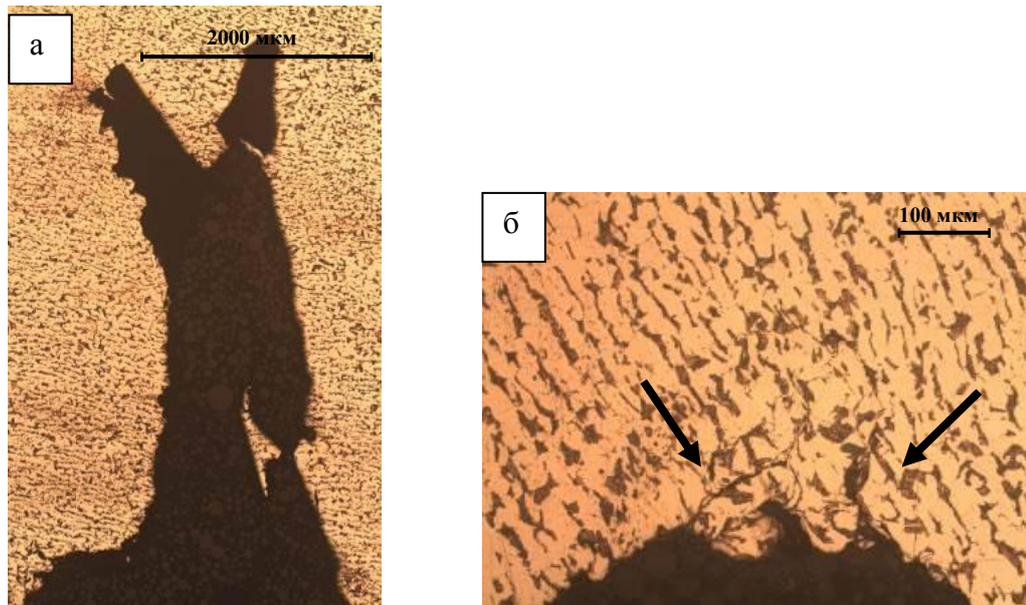
Рисунок 3.28 – Профиль поперечного сечения трещины, распространяющейся от коррозионной язвы внутренней поверхности (а), начало развития трещины коррозионно-термической усталости (б) от коррозионной язвы внутренней поверхности (показано стрелками)

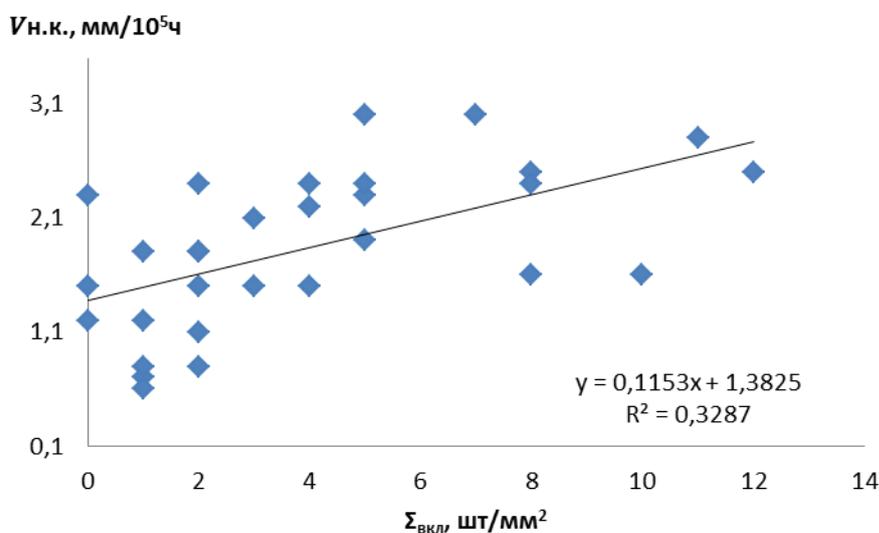
Рисунок 3.29 – Зависимость скорости коррозии от количества КАНВ

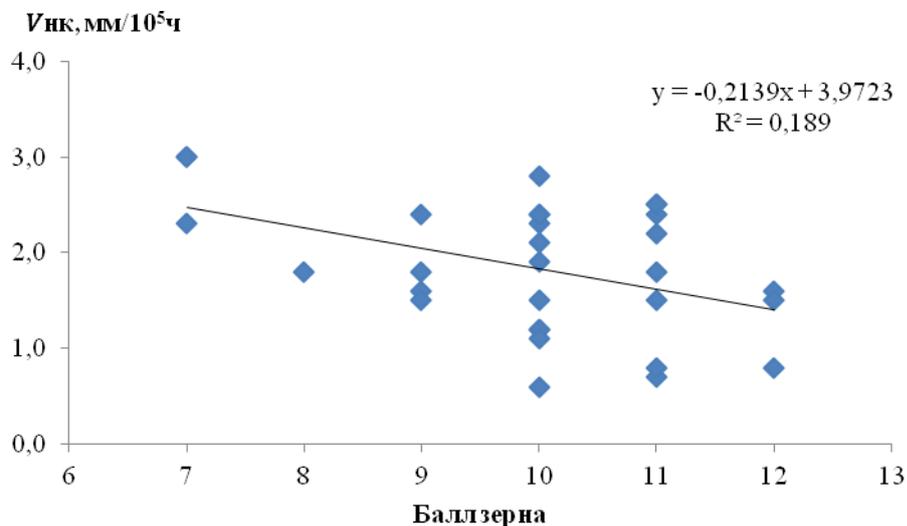
Рисунок 3.30 – Зависимость скорости коррозии от среднего номера зерна

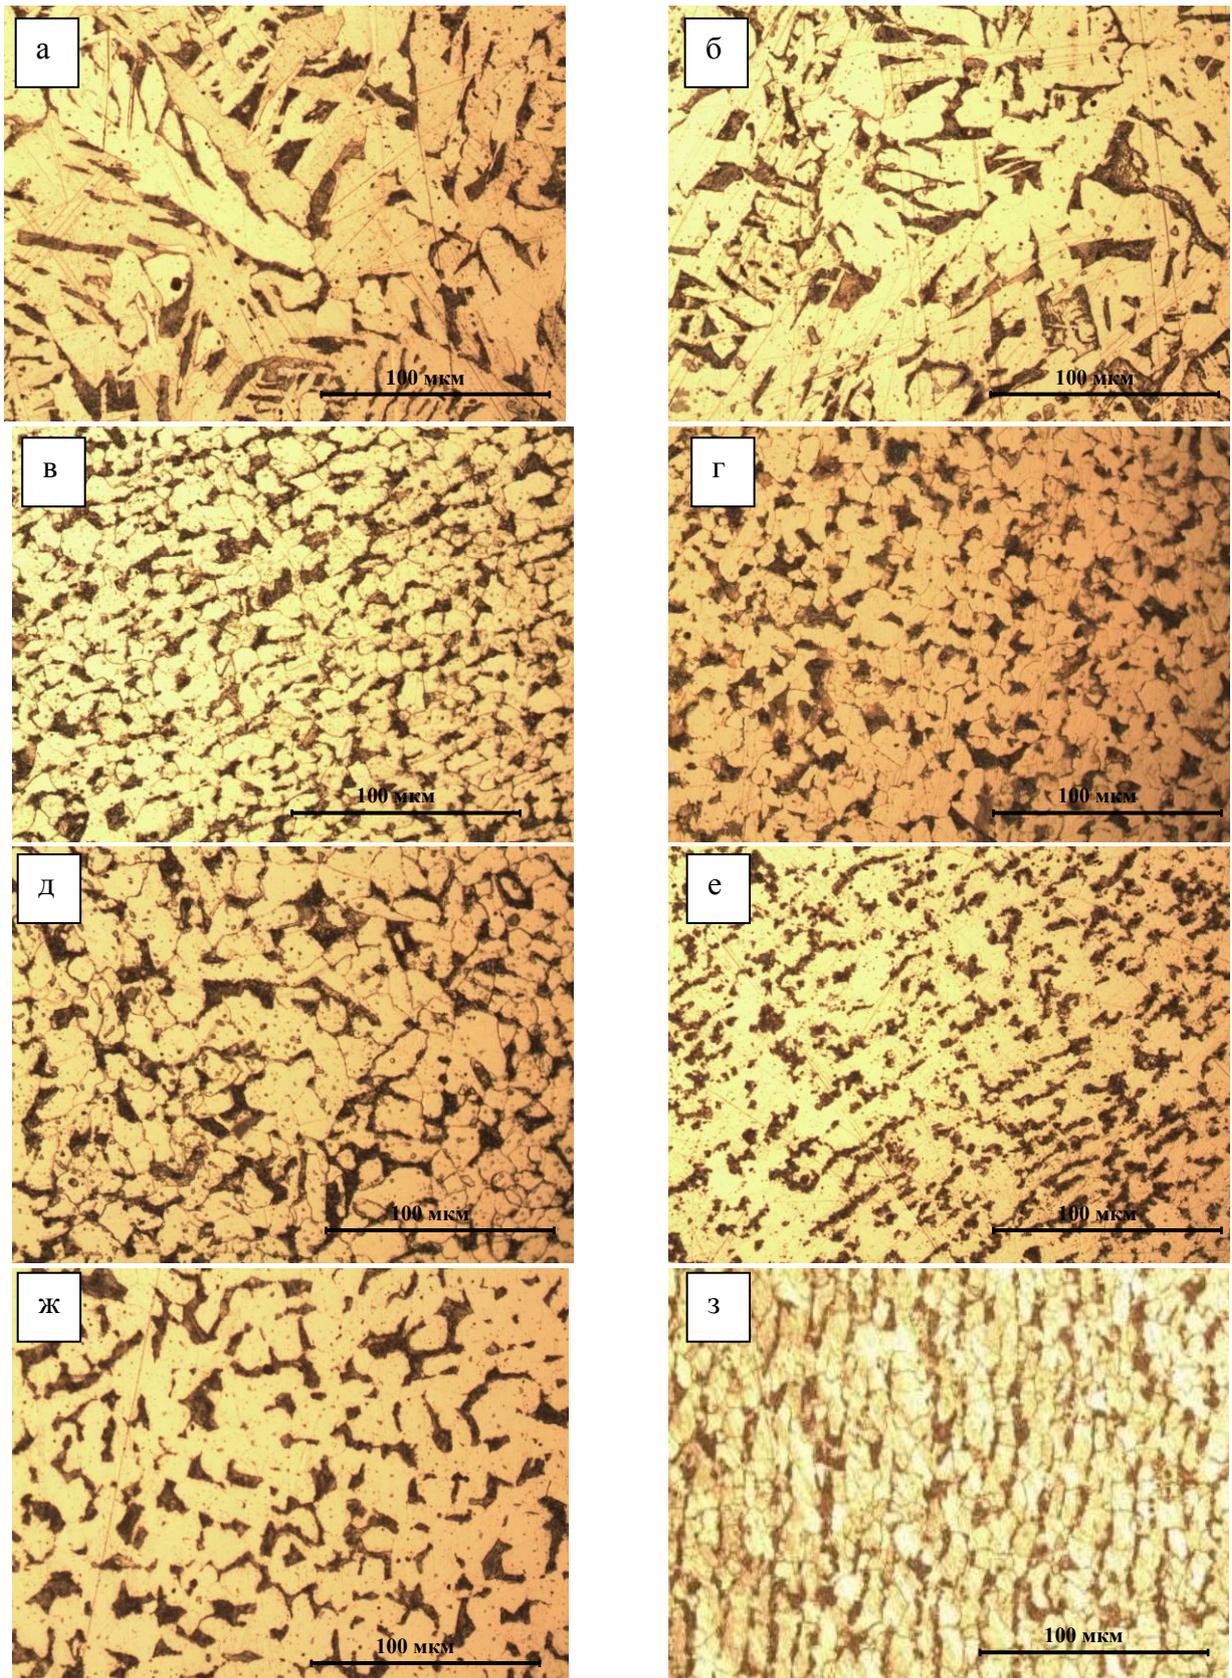
Рисунок 3.31 – Микроструктура труб №1(а), №2(б), №3(в), №4 (г), №5 (д), №6(е), №7 (ж), №8 (з) поверхности нагрева

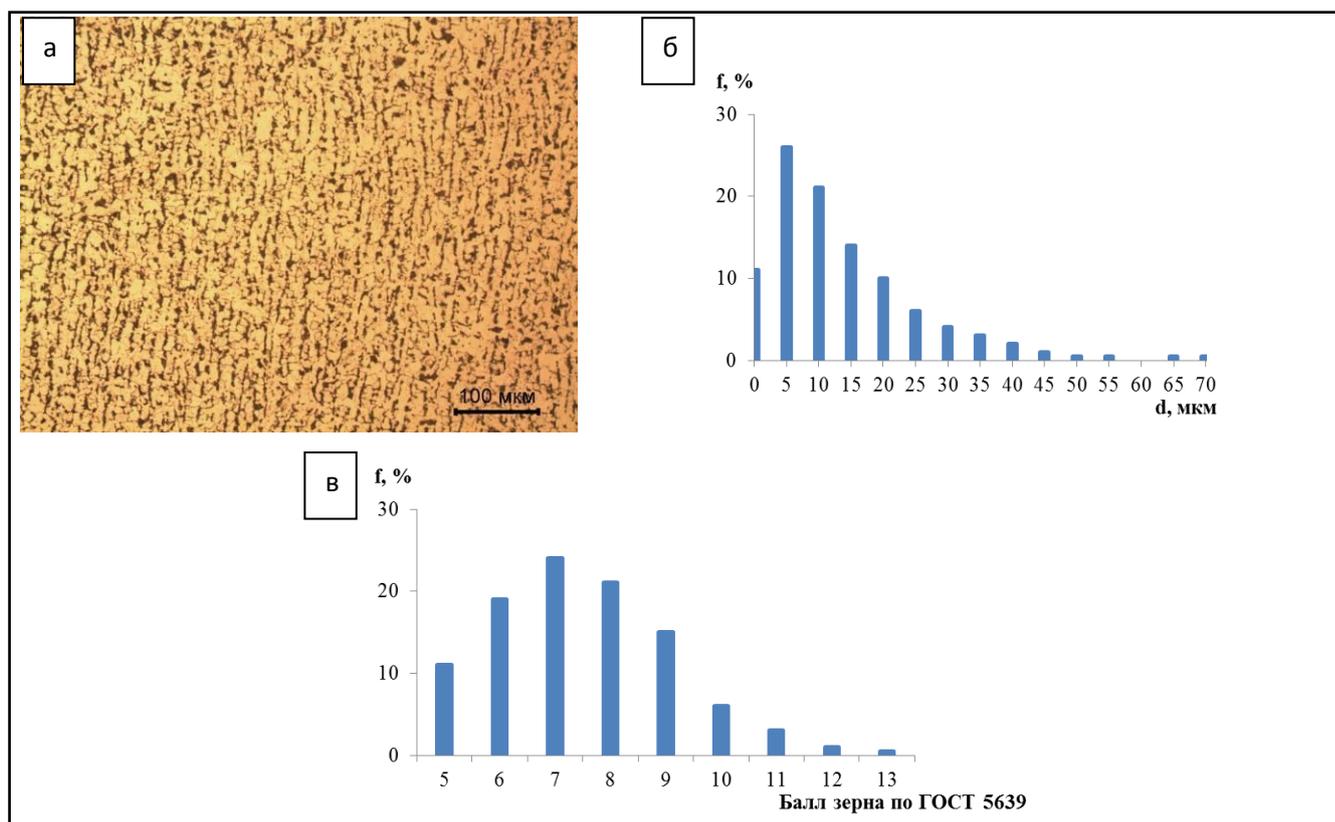
Рисунок 3.32 – Микроструктура (а), распределение размеров (б) и долей номеров зерен (в) стали 20 трубы № 10

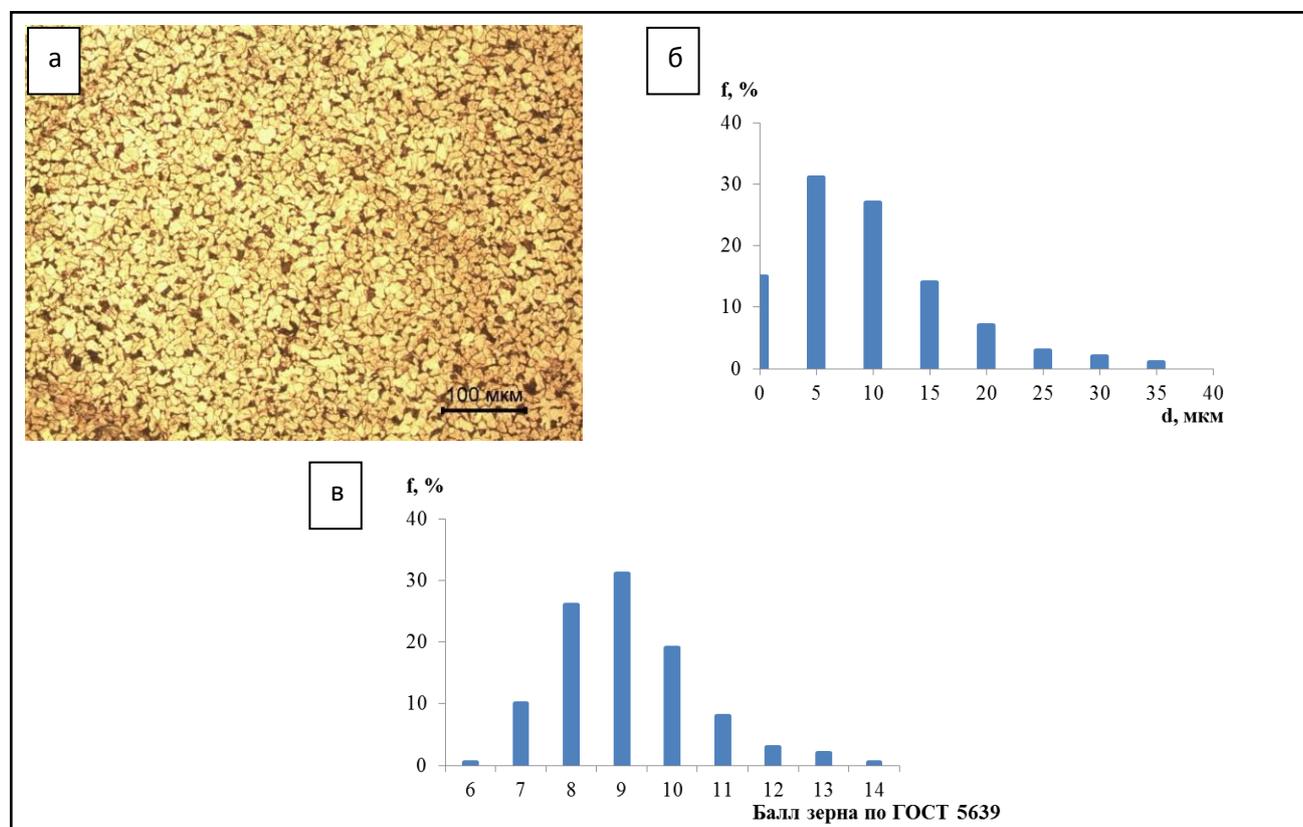
Рисунок 3.33 – Микроструктура, распределение размеров и долей номеров зерен стали 20 трубы № 17

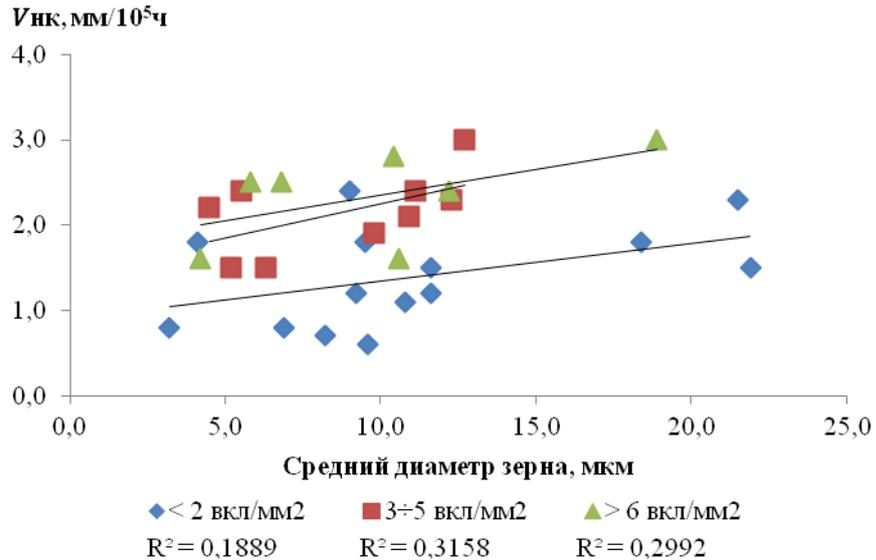
Рисунок 3.34 – Зависимость скорости коррозии от среднего диаметра зерна

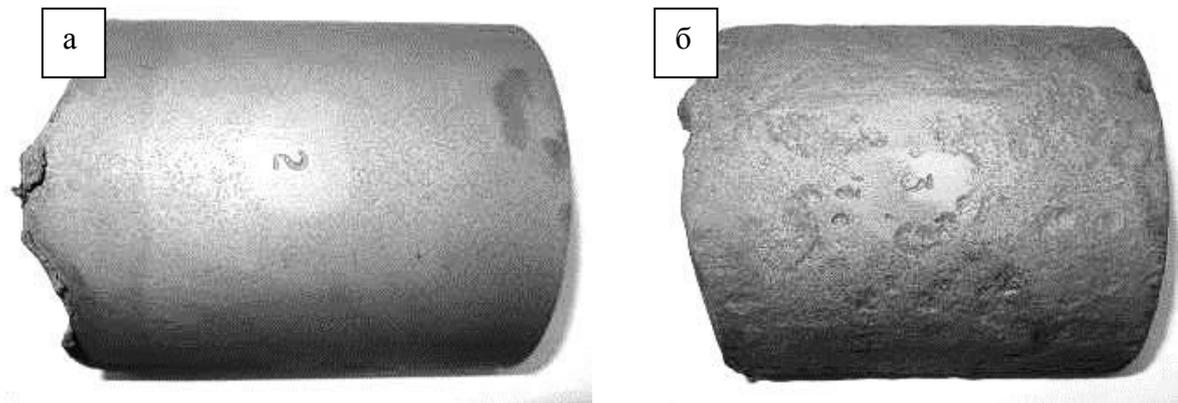
Рисунок 3.35 – Состояние наружной поверхности труб № 12 (а) и № 13 (б) на отметке 20,0 м

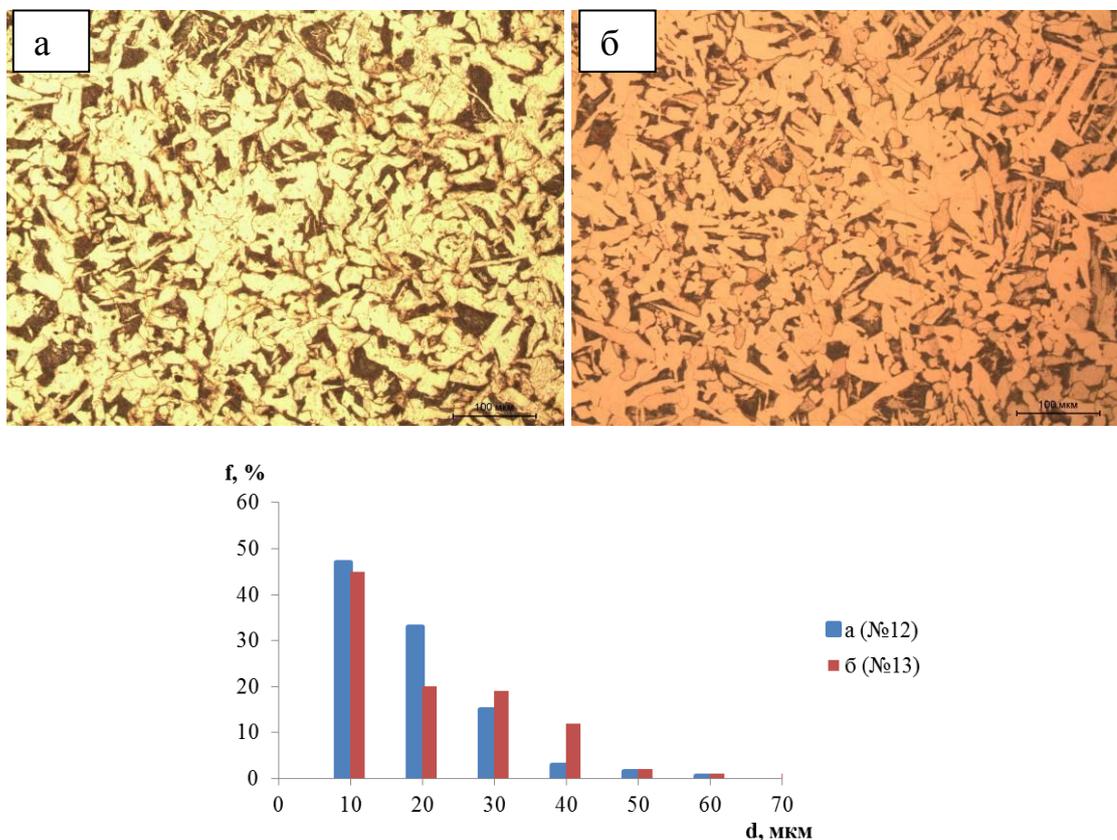
Рисунок 3.36 – Микроструктура и распределение размеров зерен стали 20 трубы № 12 (а) и трубы № 13 (б)

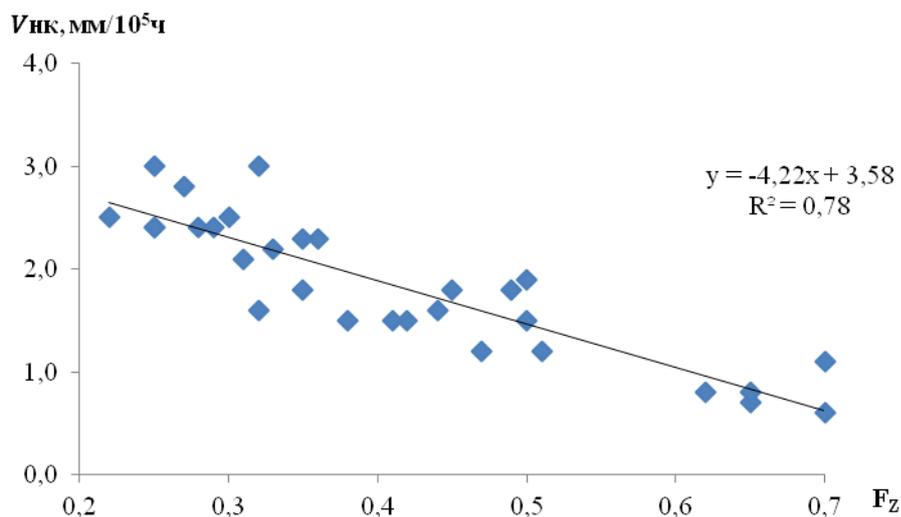
Рисунок 3.38 – Зависимость скорости коррозии от значения фактора разнорзерности экранных труб

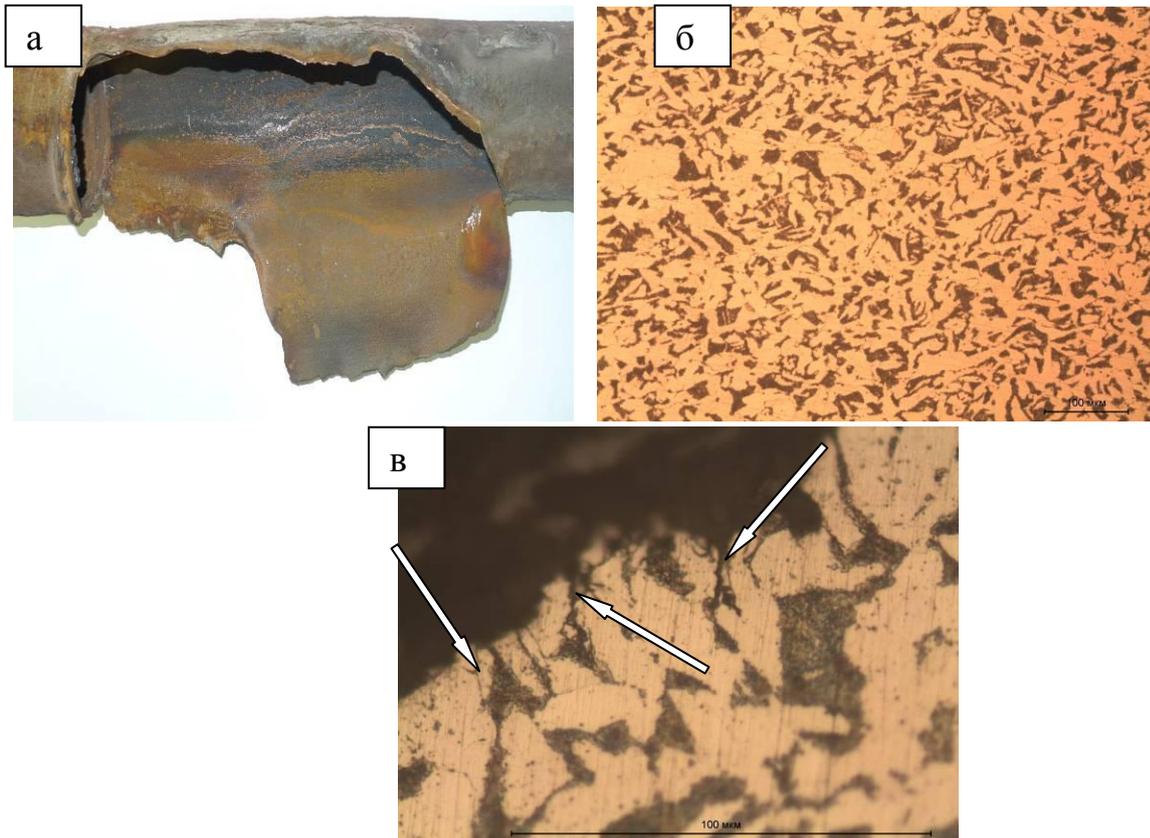
Рисунок 3.39 – Внешний вид (а), микроструктура основного металла (б) и микроструктура металла у наружной поверхности (в) поврежденной трубы № 1 на отметке 19,5 м

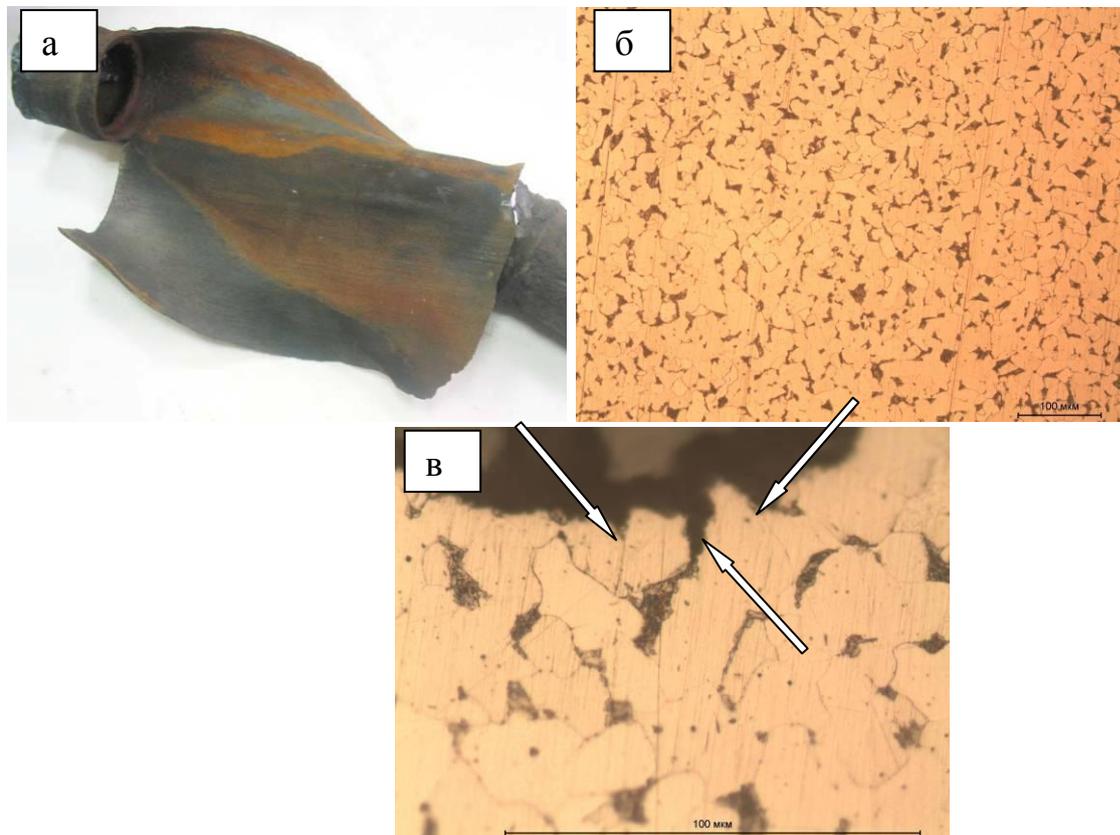
Рисунок 3.40 – Внешний вид (а), микроструктура основного металла (б) и микроструктура металла у наружной поверхности (в) поврежденной трубы № 2 на отметке 17,5 м

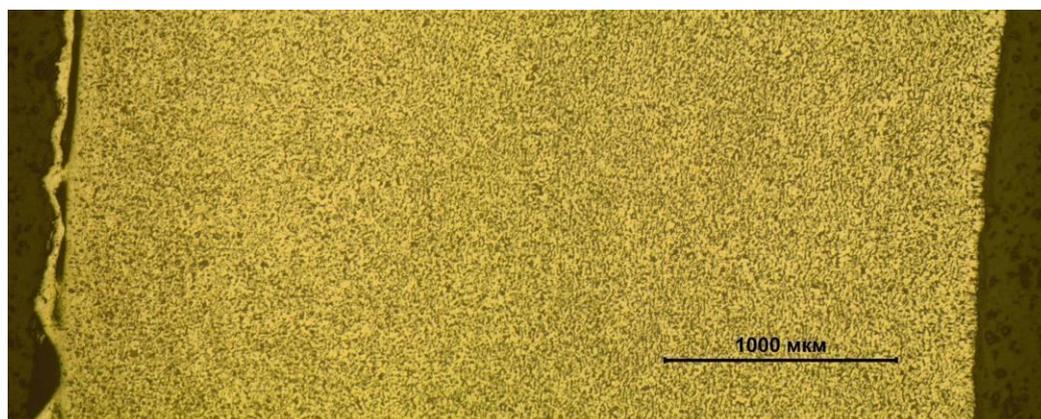
Рисунок 3.41 – Микроструктура в поперечном сечении стенки трубы сегмента № 1

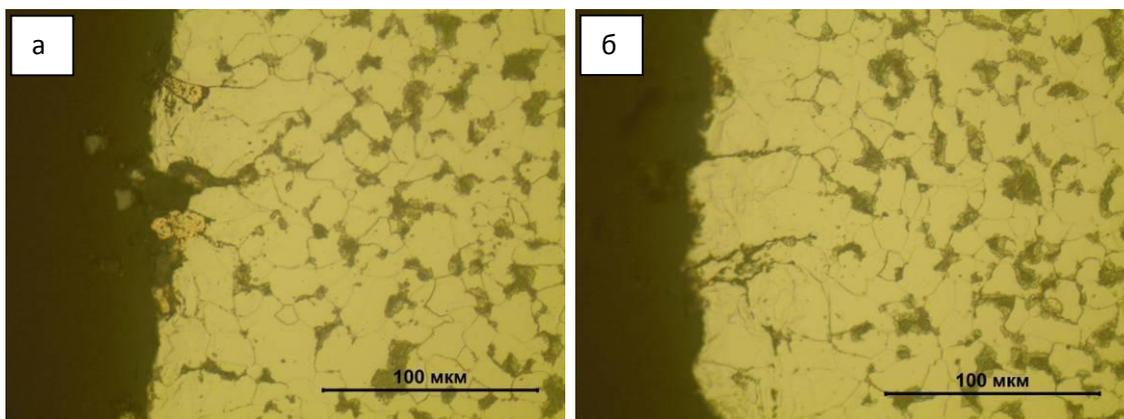
Рисунок 3.43 – Микроструктура вблизи наружной поверхности стенки трубы в сегменте № 3

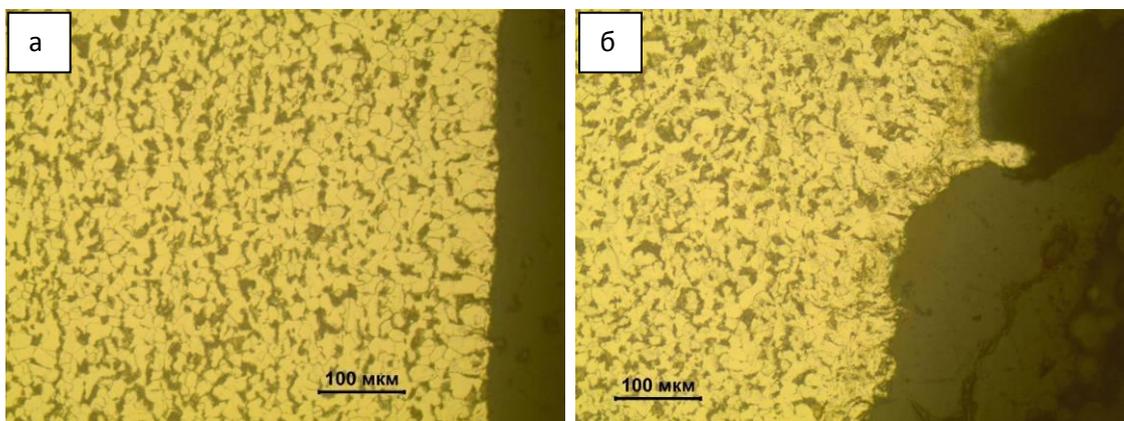
Рисунок 3.44 – Микроструктура вблизи внутренней поверхности стенки трубы в сегменте № 1 (а – дефекты отсутствуют, изменений структуры нет) и в сегменте № 3 (б – обнаружены дефекты и изменение структуры)

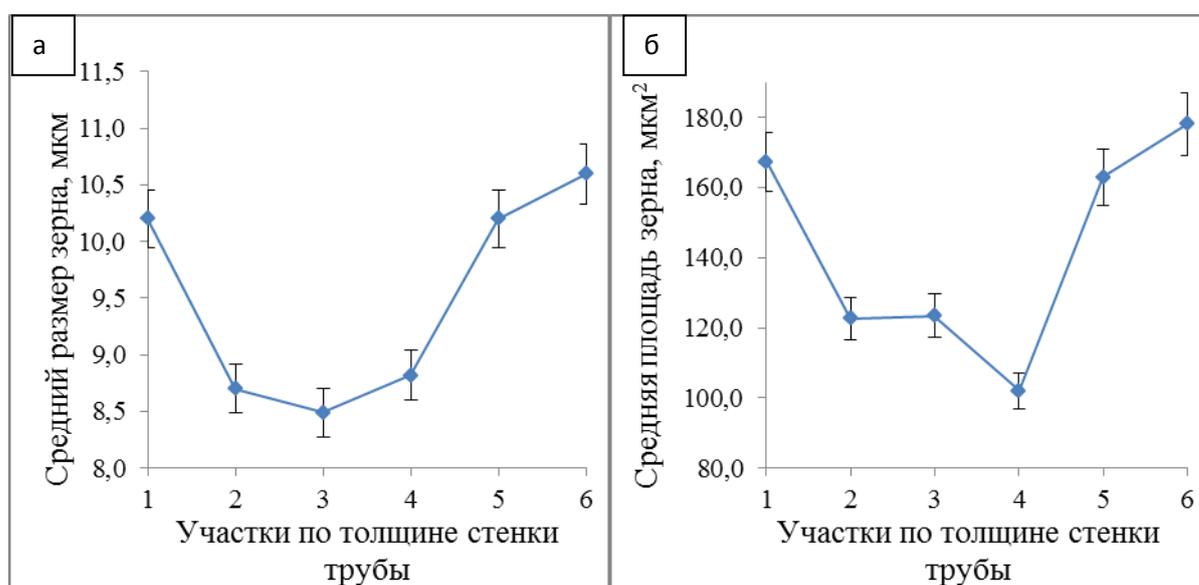
Рисунок 3.45 – Изменение среднего размера зерен (а) и средней площади зерен (б) по толщине стенки трубы

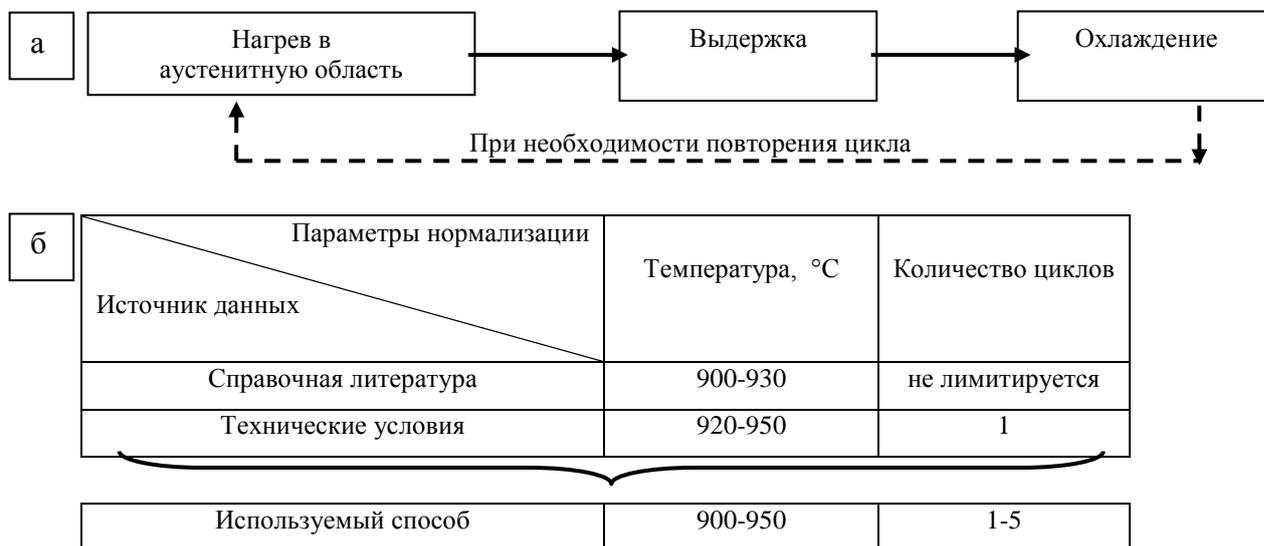
Рисунок 4.1 – Общая схема (а) и основные параметры (б) нормализации

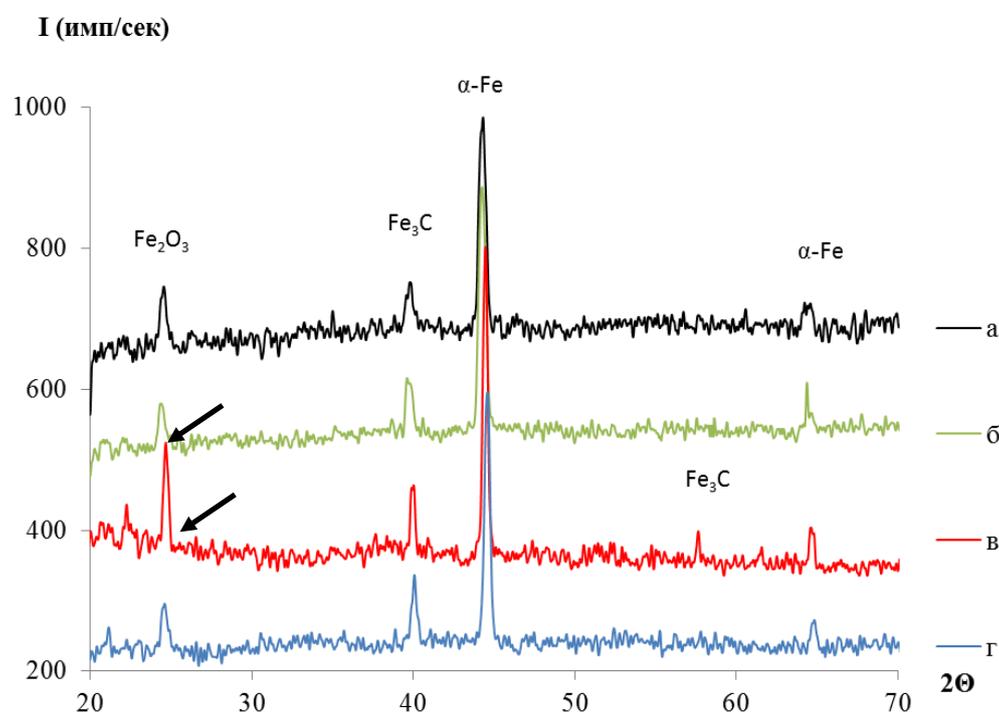
Рисунок 4.3 – Дифрактограммы стали 20 после различных режимов термообработки (а – образцы в состоянии заводской поставки, б – $t=920$ °С, $n=2$, в – $t=950$ °С, $n=1$, г – $t=900$ °С, $n=5$)

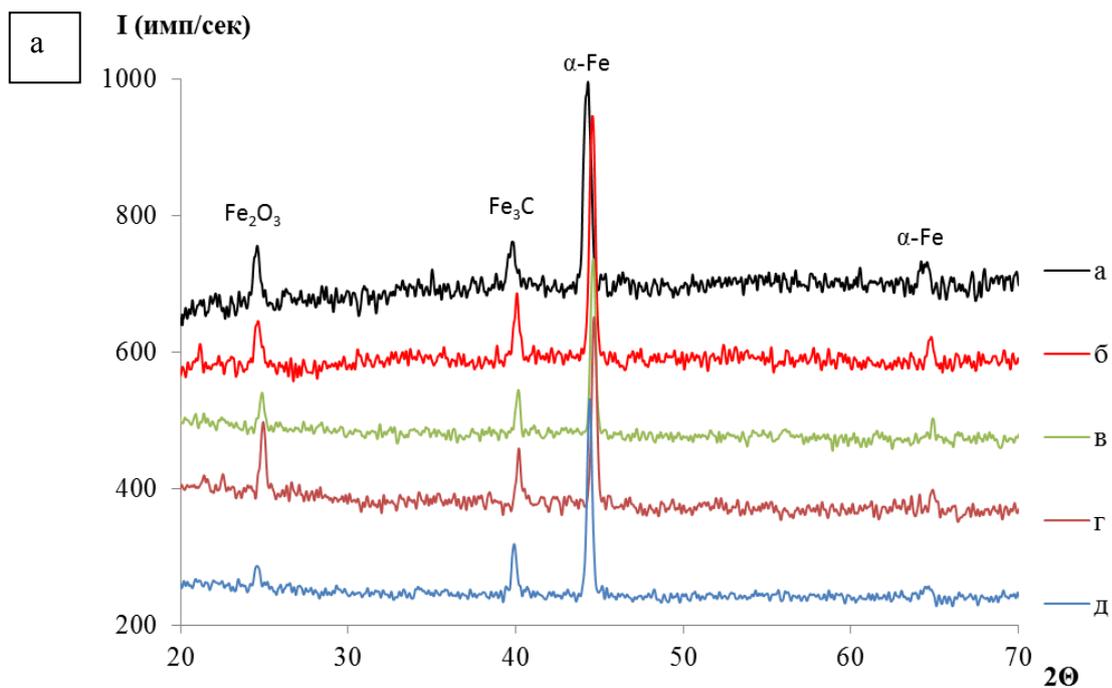
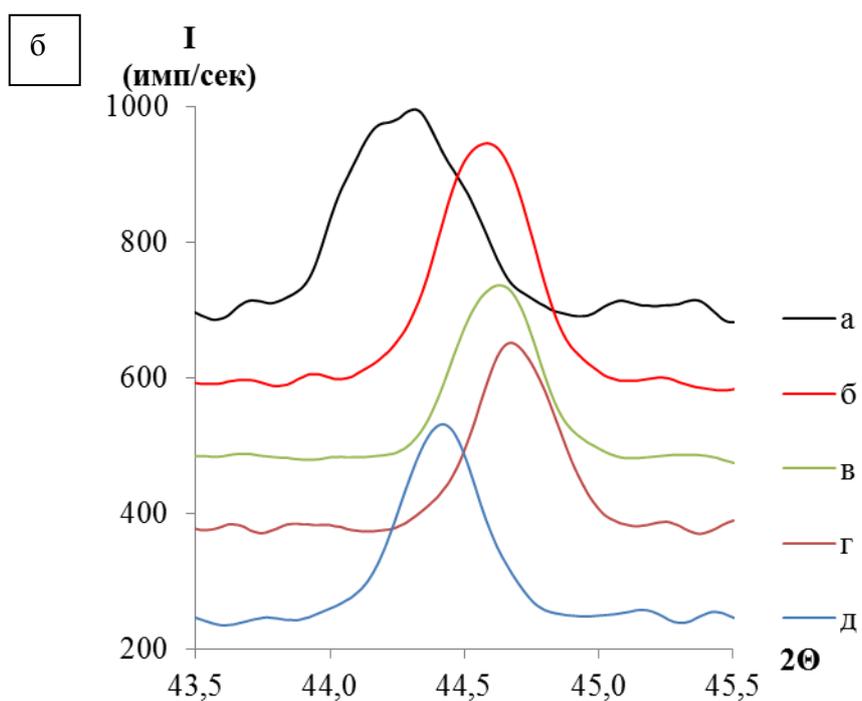
Рисунок 4.4 – Дифрактограммы (а) и участок дифрактограммы (б) стали 20 после различных режимов термообработки (а – образцы в состоянии заводской поставки; образцы после однократного режима при: б – 950 °С, в – 940 °С, г – 930 °С, д – 920 °С)

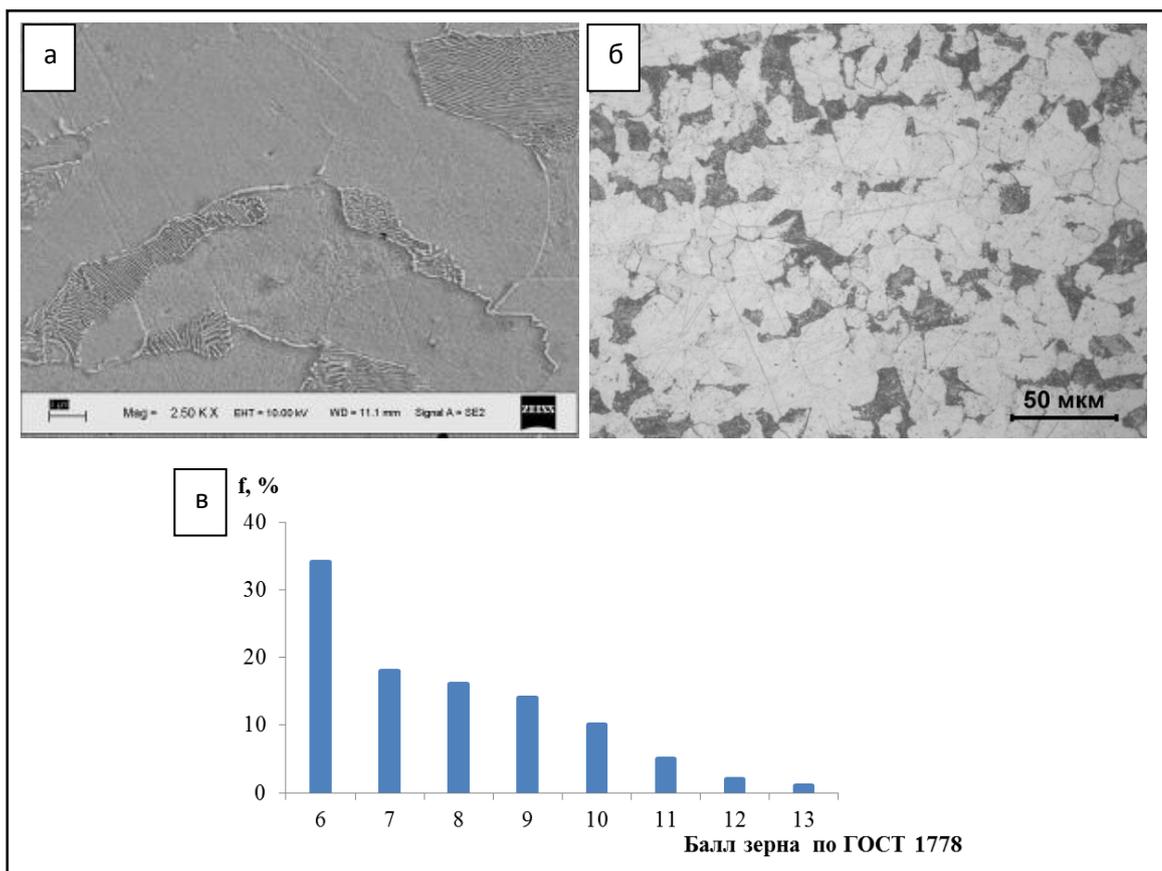
Рисунок 4.5 – Микроструктура при увеличении $\times 2500$ (а) и $\times 200$ (б) и распределение долей номеров зерен (в) в образце трубной заготовки в исходном состоянии

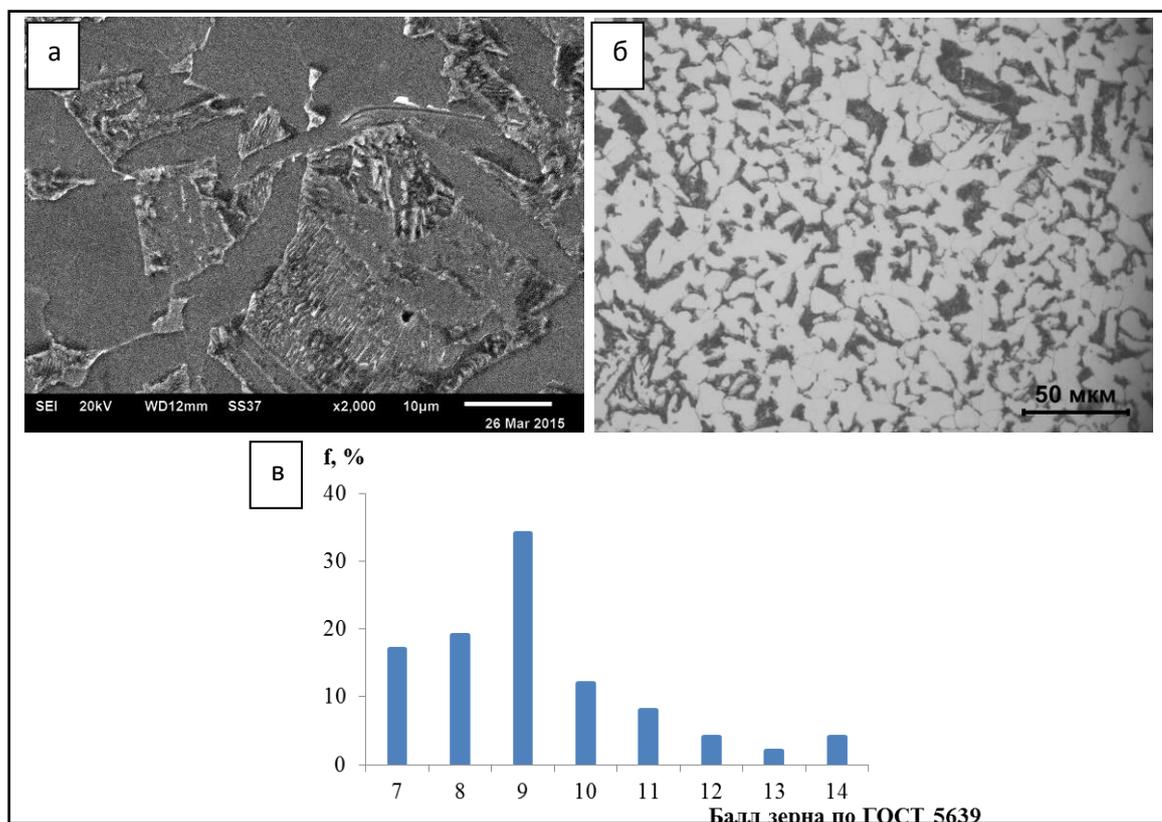
Рисунок 4.7 – Микроструктура при увеличении $\times 2500$ (а) и $\times 200$ (б) и распределение долей номеров зерен (в) в образце трубной заготовки после двукратной нормализации при 900 °С

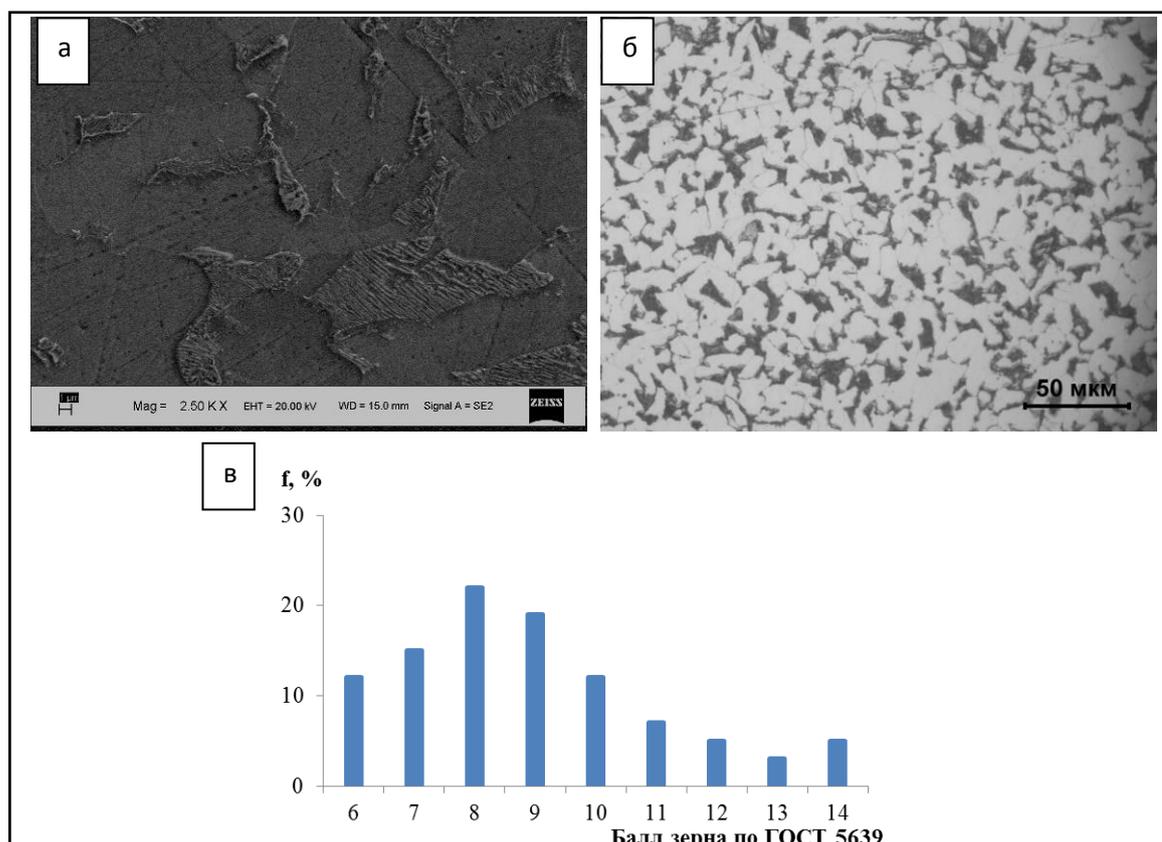
Рисунок 4.8 – Микроструктура при увеличении $\times 2500$ (а) и $\times 200$ (б) и распределение долей номеров зерен (в) в образце трубной заготовки после двукратной нормализации при $910 \text{ }^\circ\text{C}$

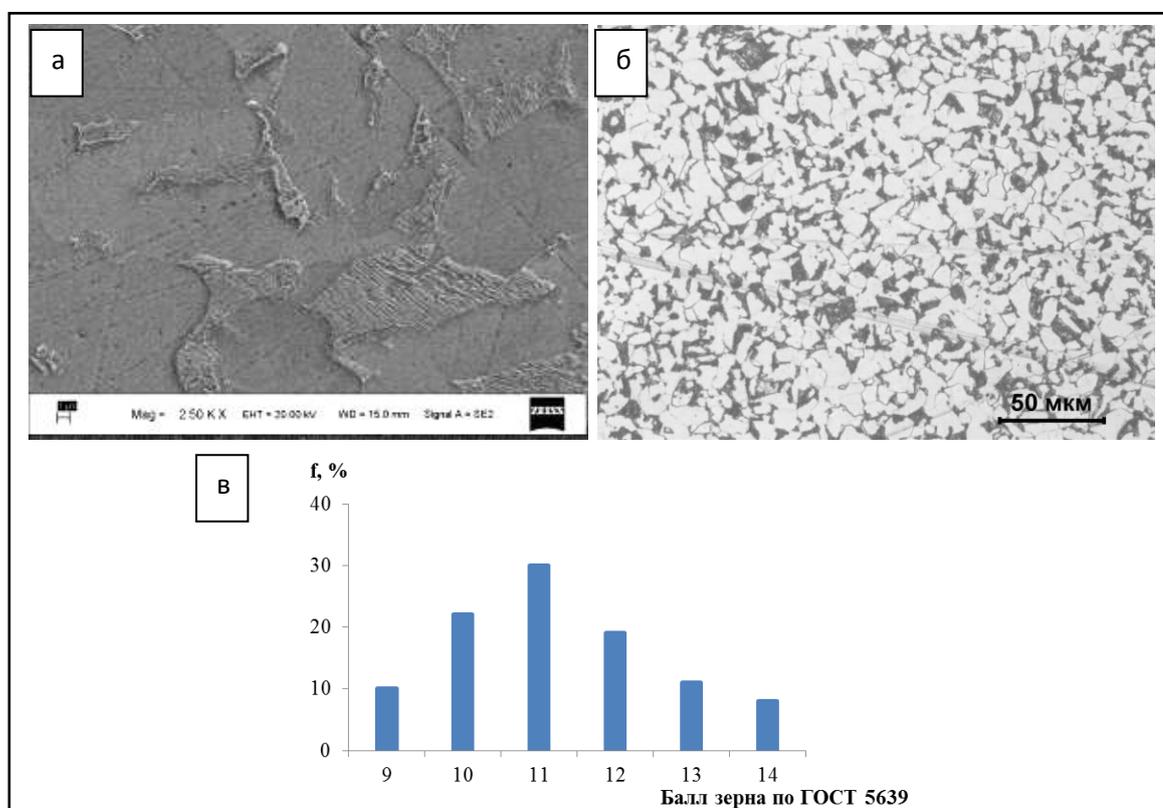
Рисунок 4.9 – Микроструктура при увеличении $\times 2500$ (а) и $\times 200$ (б) и распределение долей номеров зерен (в) в образце трубной заготовки после двукратной нормализации при $920 \text{ }^\circ\text{C}$

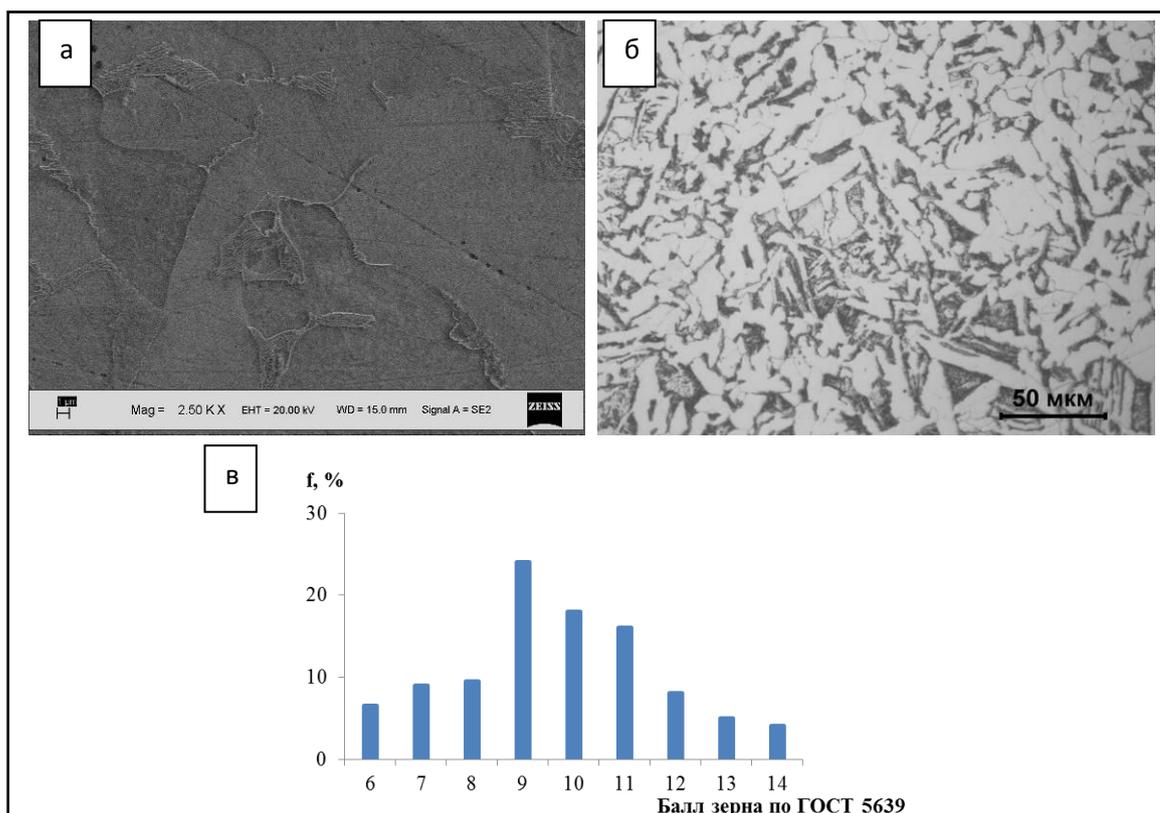
Рисунок 4.10 – Микроструктура при увеличении $\times 2500$ (а) и $\times 200$ (б) и распределение долей номеров зерен (в) в образце трубной заготовки после двукратной нормализации при $930\text{ }^{\circ}\text{C}$

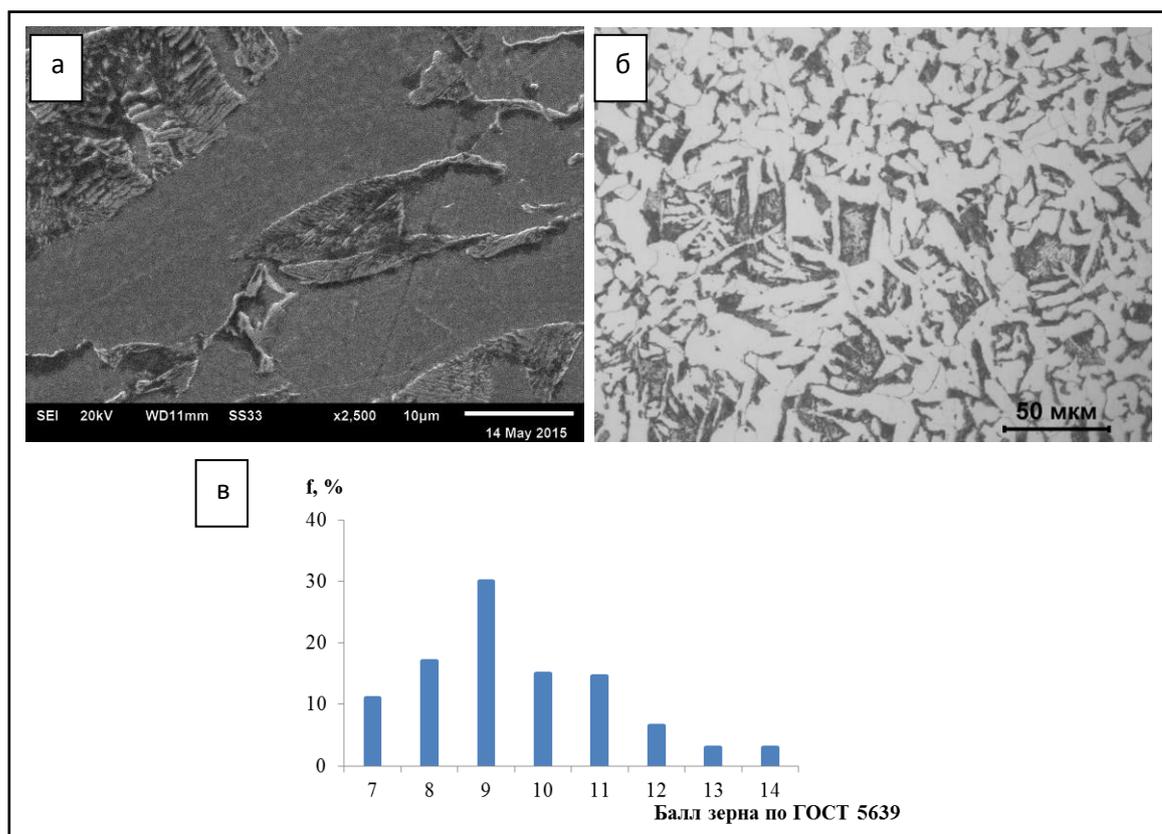
Рисунок 4.11 – Микроструктура при увеличении $\times 2500$ (а) и $\times 200$ (б) и распределение долей номеров зерен (в) в образце трубной заготовки после двукратной нормализации при 940 °С
