Федеральное государственное автономное образовательное учреждение высшего образования
«Национальный исследовательский Томский политехнический университет»

**ПОВЫШЕНИЕ КОРРОЗИОННОЙ СТОЙКОСТИ ПОВЕРХНОСТЕЙ НАГРЕВА
КОТЛОАГРЕГАТОВ ЗА СЧЕТ МОДИФИКАЦИИ РЕЖИМОВ ТЕРМИЧЕСКОЙ ОБРАБОТКИ
ТРУБ ИЗ СТАЛИ 20**

05.14.14 – Тепловые электрические станции, их энергетические системы и агрегаты

Диссертация на соискание ученой степени
кандидата технических наук

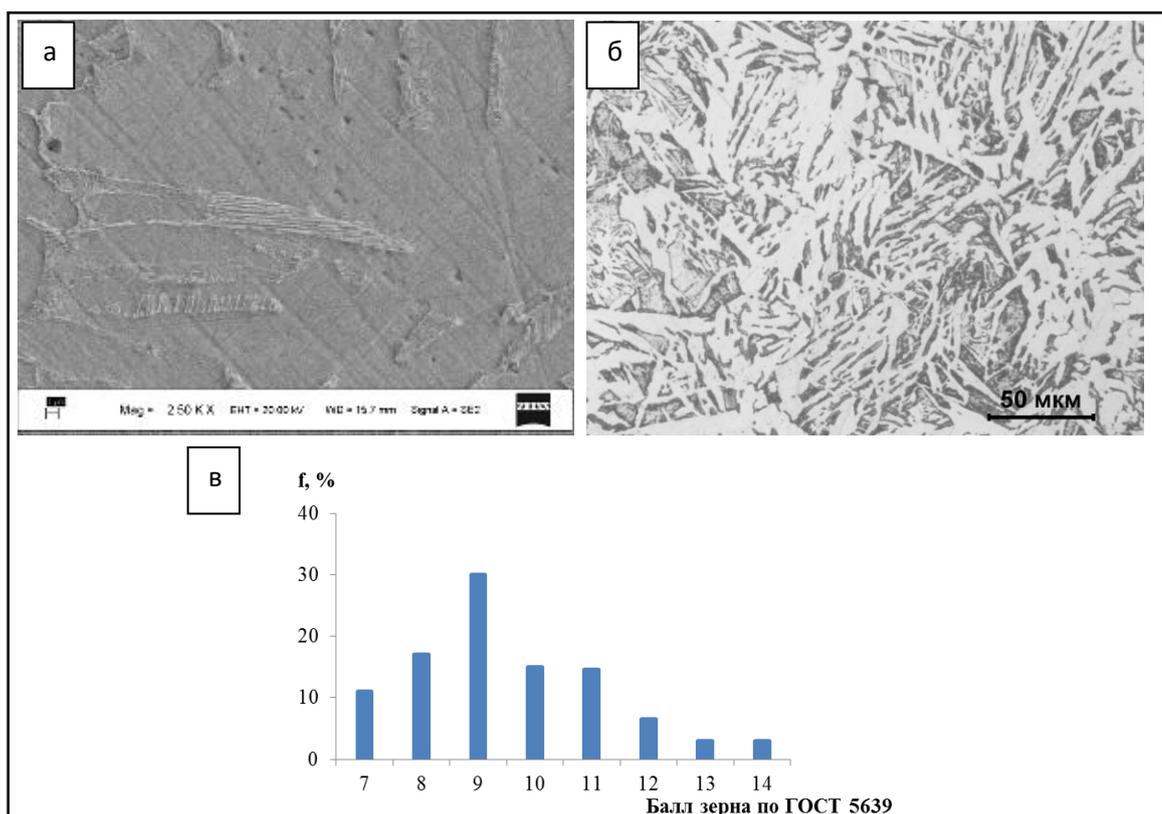
Рисунок 4.12 – Микроструктура при увеличении $\times 2500$ (а) и $\times 200$ (б) и распределение долей номеров зерен (в) в образце трубной заготовки после двукратной нормализации при $950\text{ }^{\circ}\text{C}$

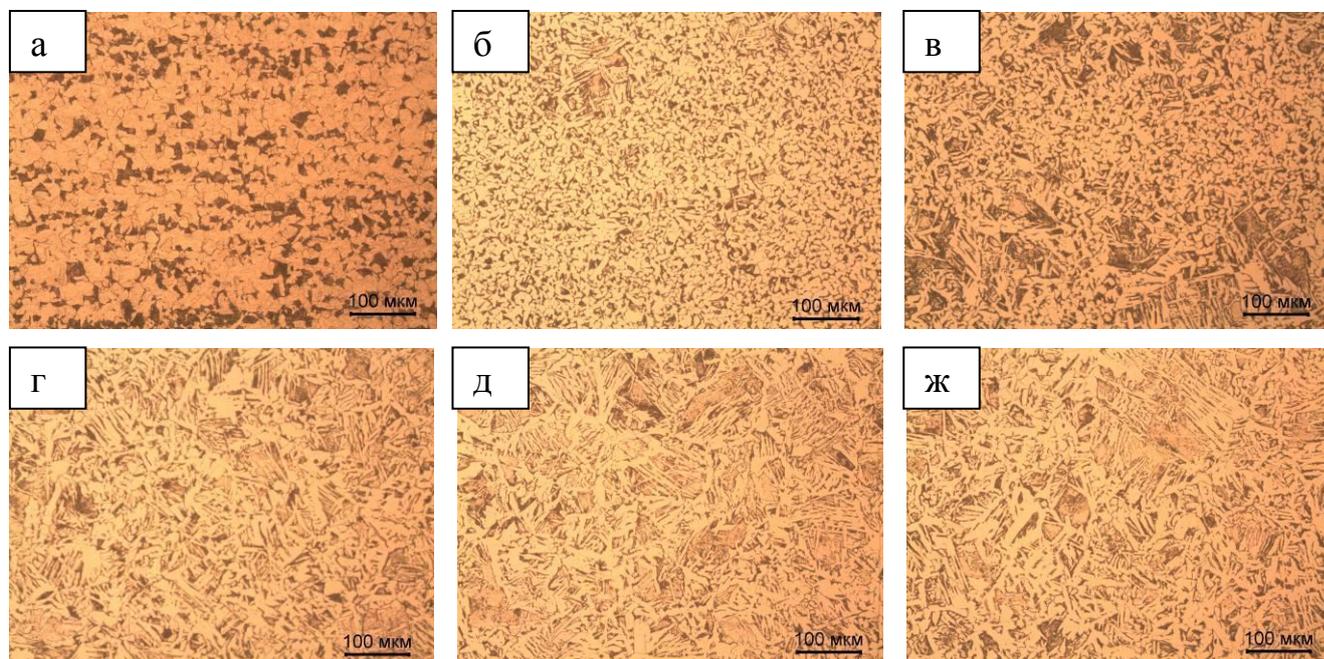
Рисунок 4.13 – Микроструктура трубной заготовки из стали 20 в исходном состоянии (а), после однократной (б), двукратной (в), трехкратной (г), четырёхкратной (д) и пятикратной нормализации (ж) при 940 °С

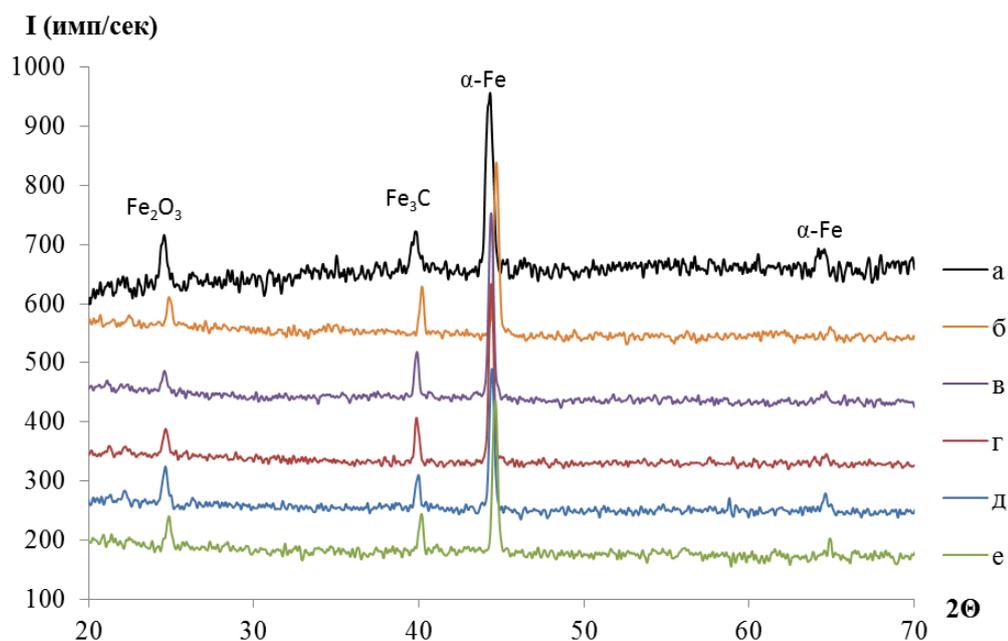
Рисунок 4.14 – Дифрактограммы стали 20 в исходном состоянии (а) и после нормализации при 940 °С при количестве циклов: n=1 (б), 2 (в), 3 (г), 4 (д), 5 (е)

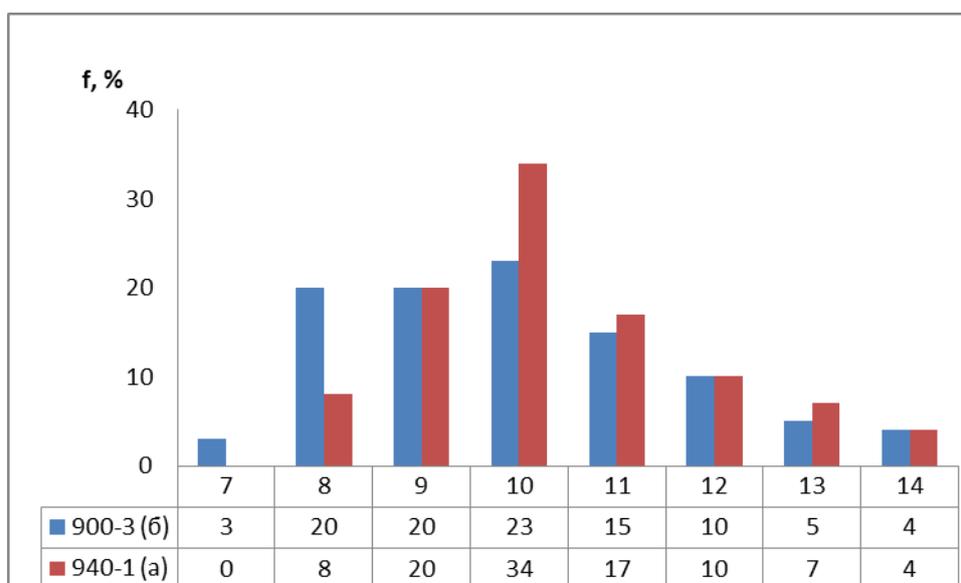
Рисунок 4.17 – Распределение долей номеров зерен в микроструктуре образцов трубной заготовки из стали 20 после однократной при 940 °С (а) и трехкратной нормализации при 900 °С (б)

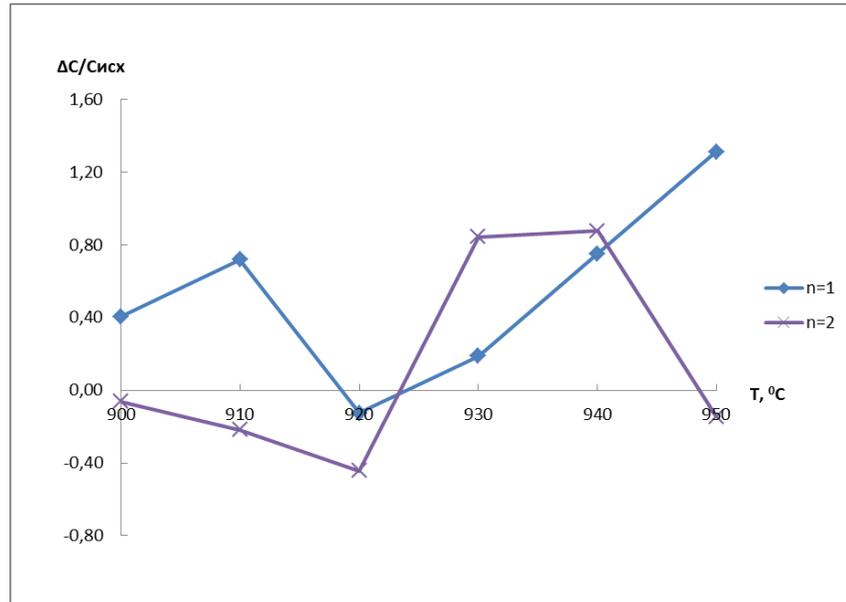
Рисунок 4.18 – Относительное изменение концентрации кремния в феррите при однократной и двукратной нормализации при различных температурах

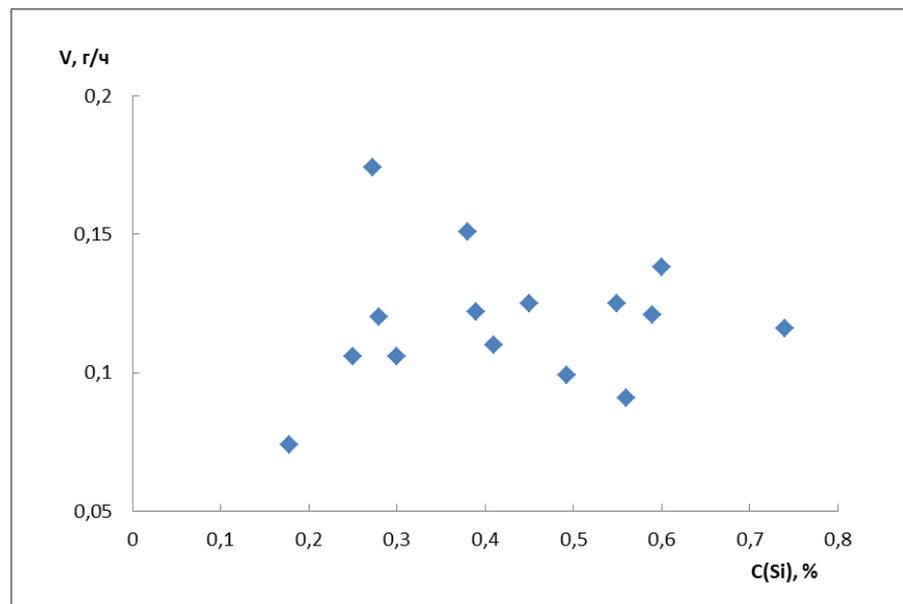
Рисунок 4.19 – Зависимость скорости коррозии от концентрации кремния в феррите

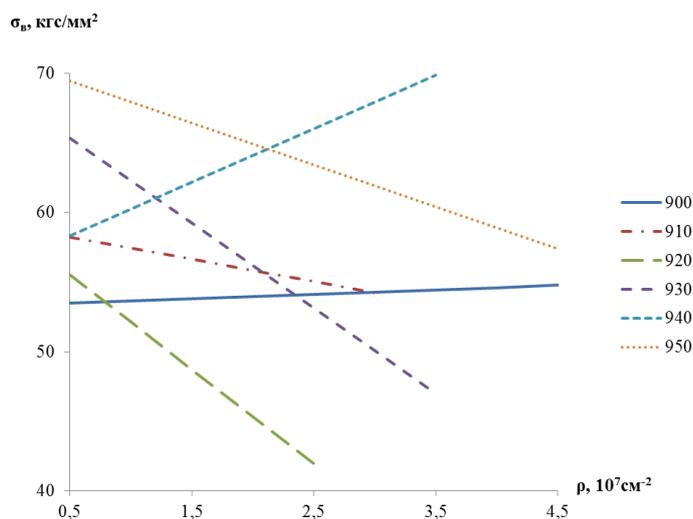
Рисунок 4.25 – Зависимость предела прочности от плотности дислокаций при различных температурах нормализации

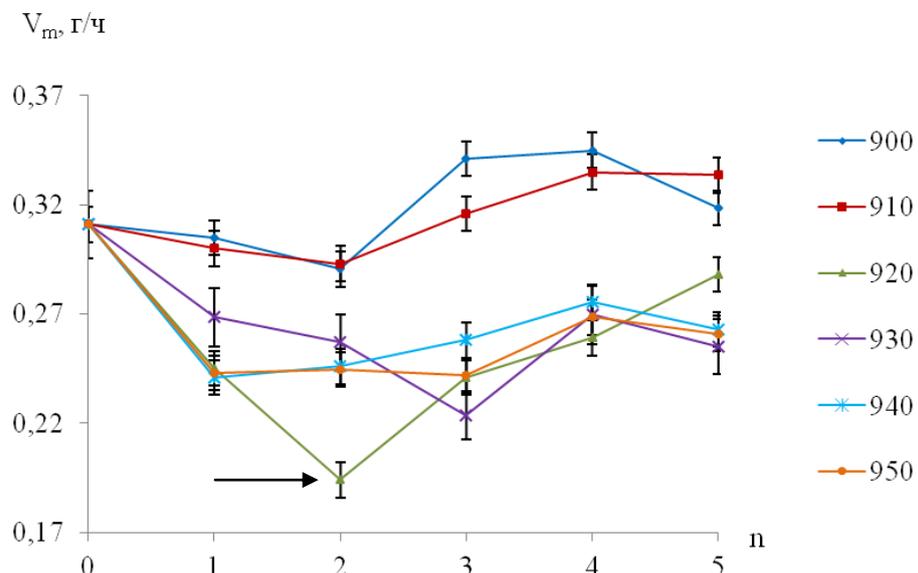
Рисунок 4.26 – Зависимость скорости коррозии от количества циклов при различных температурах структурной перекристаллизации ($\tau_I=24$ часа)

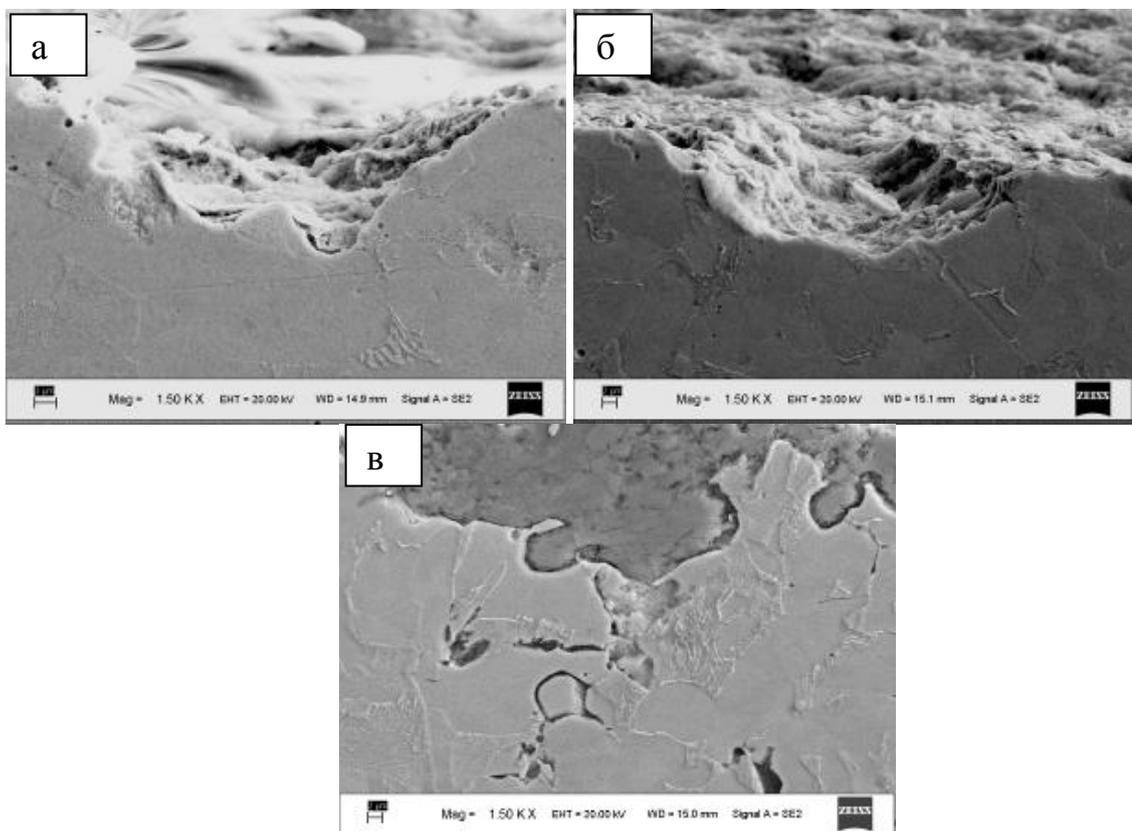
Рисунок 4.27 – Поверхности образцов после коррозионных испытаний ($\tau_I=24$ часа): а – образец в состоянии заводской поставки, б – образец после двукратной нормализации (920°C), в – образец после двукратной нормализации (930°C)

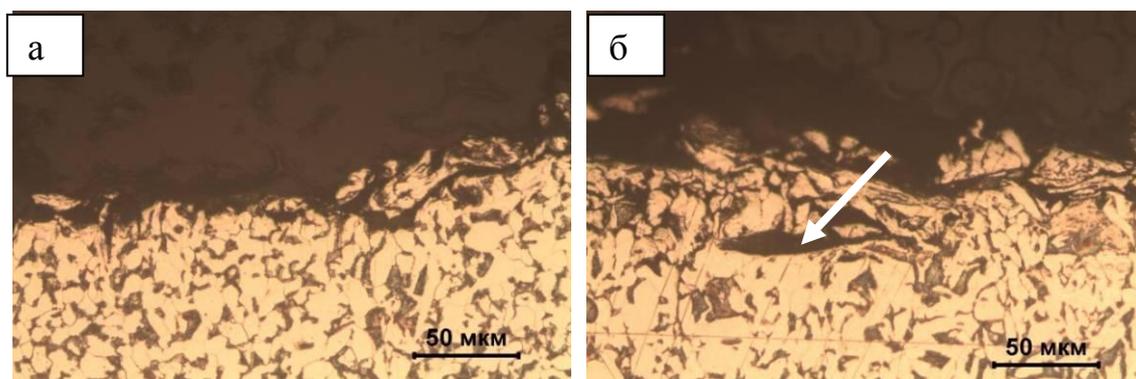
Рисунок 4.28 – Поверхность образцов после коррозионных испытаний: а – образцы после двукратной нормализации (920 °С), б – образцы после трехкратной нормализации (900 °С)

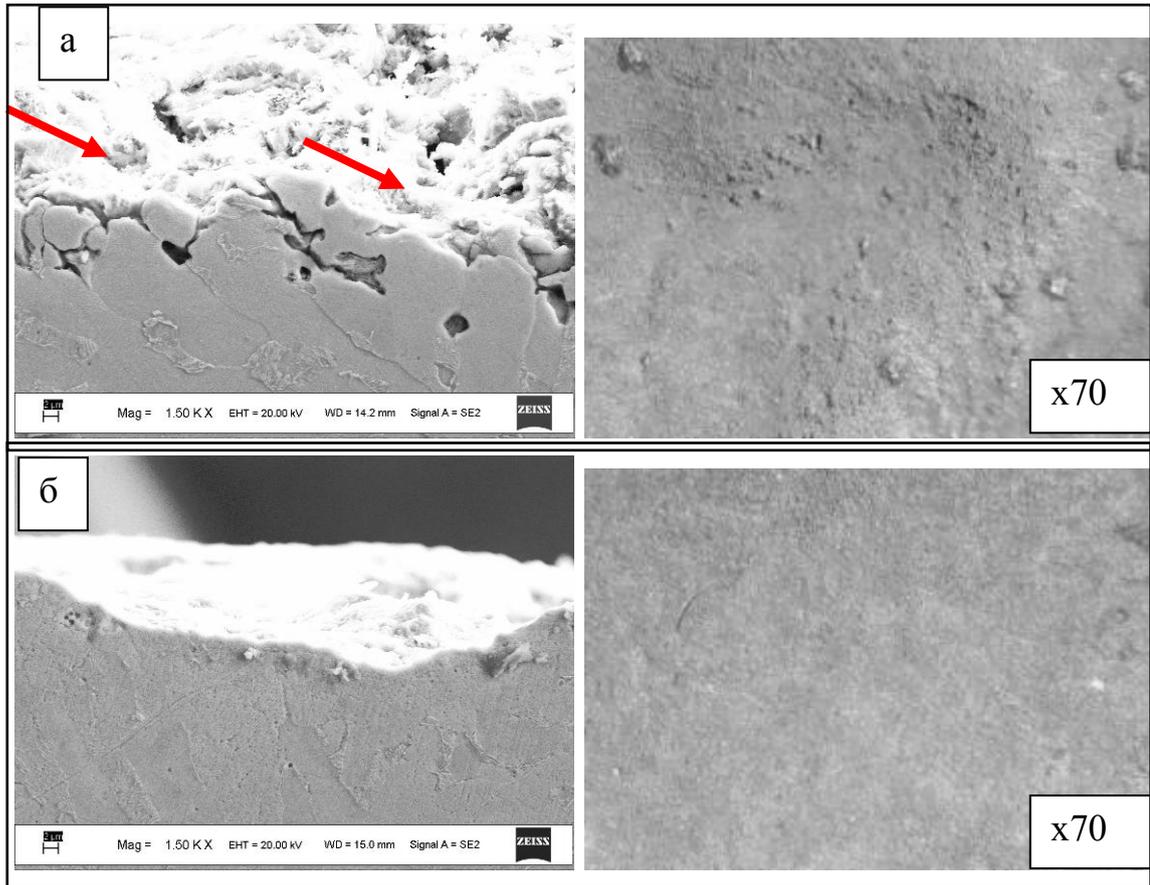
Рисунок 4.29 – Поверхность образцов после коррозионных испытаний ($\tau_I=24$ часа): а – образцы после пятикратной нормализации ($950\text{ }^\circ\text{C}$), б – образцы после двукратной ($920\text{ }^\circ\text{C}$)

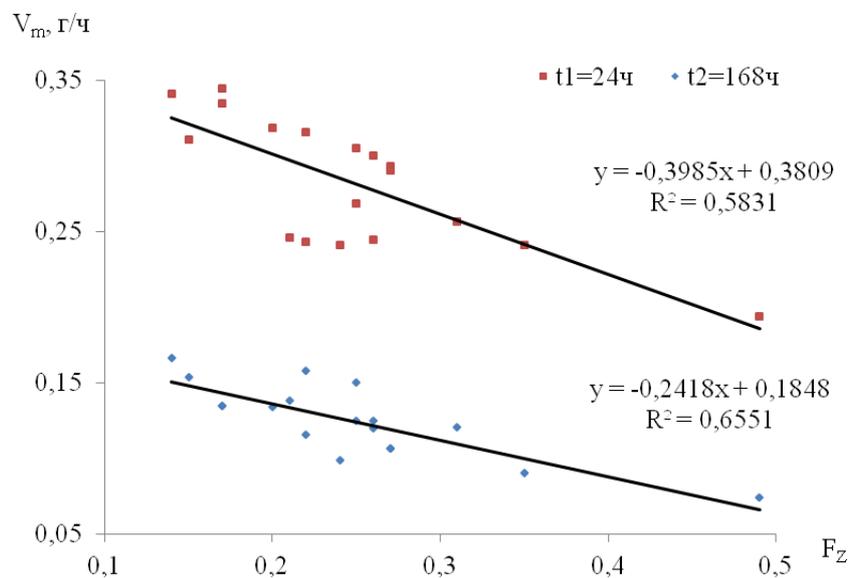
Рисунок 4.30 – Зависимость скорости коррозии от фактора разноразности при разном времени испытания
