ИЗУЧЕНИЕ ЭКОЛОГИЧЕСКОЙ ОПАСНОСТИ РТУТЬСОДЕРЖАЩИХ ЛАМП

*К.И. Сабанина, студентка, А.А. Муравская, студентка, О.Д. Лукашевич, д. т. н., профессор
Томский государственный архитектурно-строительный университет
634003, г. Томск, пл. Соляная.2. тел. (3822)-66-01-45
E-mail: odluk@yandex.ru*

Аннотация. В статье проанализированы возможные причины ртутного загрязнения городской среды обитания. Выполнена экспериментально оценка степени экологической опасности со стороны потенциального ртутного загрязнения ряда аудиторий и вспомогательных помещений строительного вуза. Установлено, что эксплуатация и хранение ртутьсодержащих энергосберегающих ламп не представляет угрозу для здоровья сотрудников и студентов учреждения при соблюдении работниками электроцеха нормативных требований.

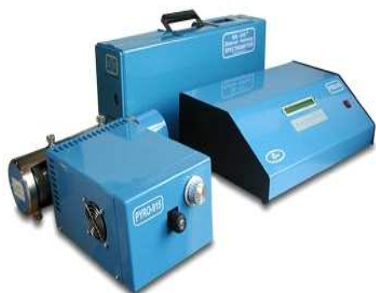
Рис. 1. Анализатор ртути «РА-915+» с пиролизической приставкой «ПИРО-915+» и эпизод проведения исследований на этом приборе

Двухсекционный атомизатор «ПИРО-915+» содержит испаритель, в котором происходит парообразование жидких и пиролиз твердых проб, а также реактор для каталитической деструкции веществ, содержащихся в пробе. После пиролизатора газовый поток сразу направляется в аналитическую кювету, нагретую до 700°C.

Эксперимент. Исследование отобранных образцов на наличие паров ртути было проведено в лаборатории микроэлементной диагностики Института природных ресурсов на кафедре геоэкологии и геохимии Национального исследовательского Томского политехнического университета с использованием анализатора ртути с зеемановской коррекцией неселективного поглощения «РА-915М» и пиролитической приставки «ПИРО-915+ и пакета программ RA915P (рис 1). В качестве стандарта использовался ГСО 7183-95 утвержденного типа. Подготовку образцов, проведение измерений, обработку результатов измерений, контроль постоянства градуировочной характеристики, контроль точности измерений выполняли в соответствии нормативным документом ПНДФ 16.1:2.2.80-2013 (М 03-09-2013).

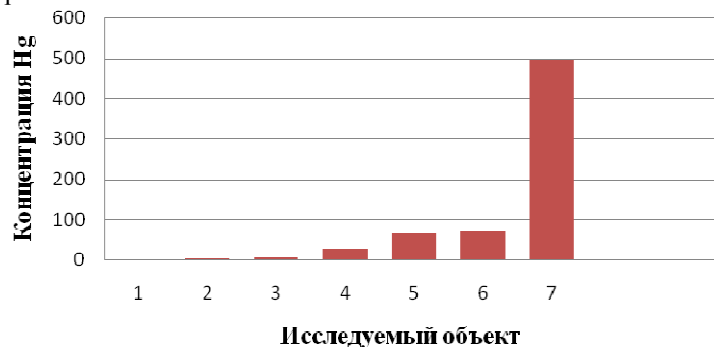
В ходе лабораторных исследований было установлено, что многолетняя пыль с частицами разбитого стекла из склада, отобранная в труднодоступных местах, является вторичным источником ртутного загрязнения: в пробе 4 содержание ртути составило 70,9 нг/г (рис.3).

Рис. 3. Содержание ртути в помещениях корпусов ТГАСУ (обозначения объектов см. в табл.1)

В картоне от коробок, где хранились энергосберегающие лампы, обнаружено относительно высокое содержание ртути, которое составляет 66,1 нг/г. Незначительные количества ртути были обнаружены в седьмом учебном корпусе ТГАСУ на краске и штукатурке вблизи люминесцентных ламп. Концентрация Hg в этом образце составляет 5,5 нг/г.

Вопреки ожиданиям, низкое содержание паров ртути фиксируется в образцах краски и штукатурки из складов, где временно хранятся старые лампы (пробы 2 и 3). В складе с новыми энергосберегающими лампами в материале обоев и шпатлевки ртуть не была обнаружена (проба 5).
