## ОЦЕНКА ДЕФОРМАЦИЙ ИСТОРИЧЕСКОГО ЗДАНИЯ В ТОМСКЕ С ПОМОЩЬЮ КОМПЛЕКСНОГО ПОДХОДА, ОСНОВАННОГО НА СОЧЕТАНИИ НАЗЕМНОГО ЛАЗЕРНОГО СКАНИРОВАНИЯ И КОНЕЧНО-ЭЛЕМЕНТНОГО МОДЕЛИРОВАНИЯ

**Объект исследования:** локальная литотехническая система взаимодействия «основания–грунт» в пределах исторической застройки территории г. Томска, по пер. Нахановича, 4.

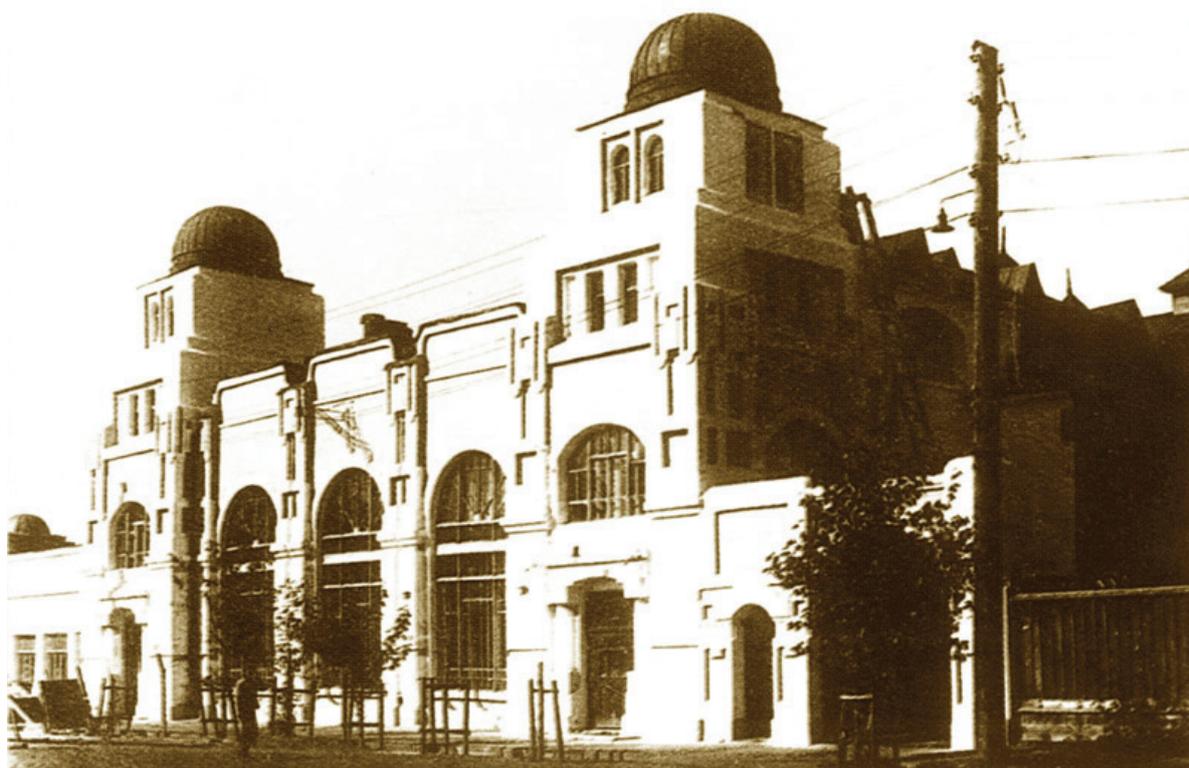
**Рис. 3.** Первоначальный вид здания

**Fig. 3.** Original appearance of the building

атра, в результате которой был изменён внешний вид здания. Были выполнены пристройки с северной и западной сторон, утрачены башни главного фасада с купольным завершением, а также лепнина на фасадах и в интерьере. Схема плана по периодам строительства здания показана на рис. 3.

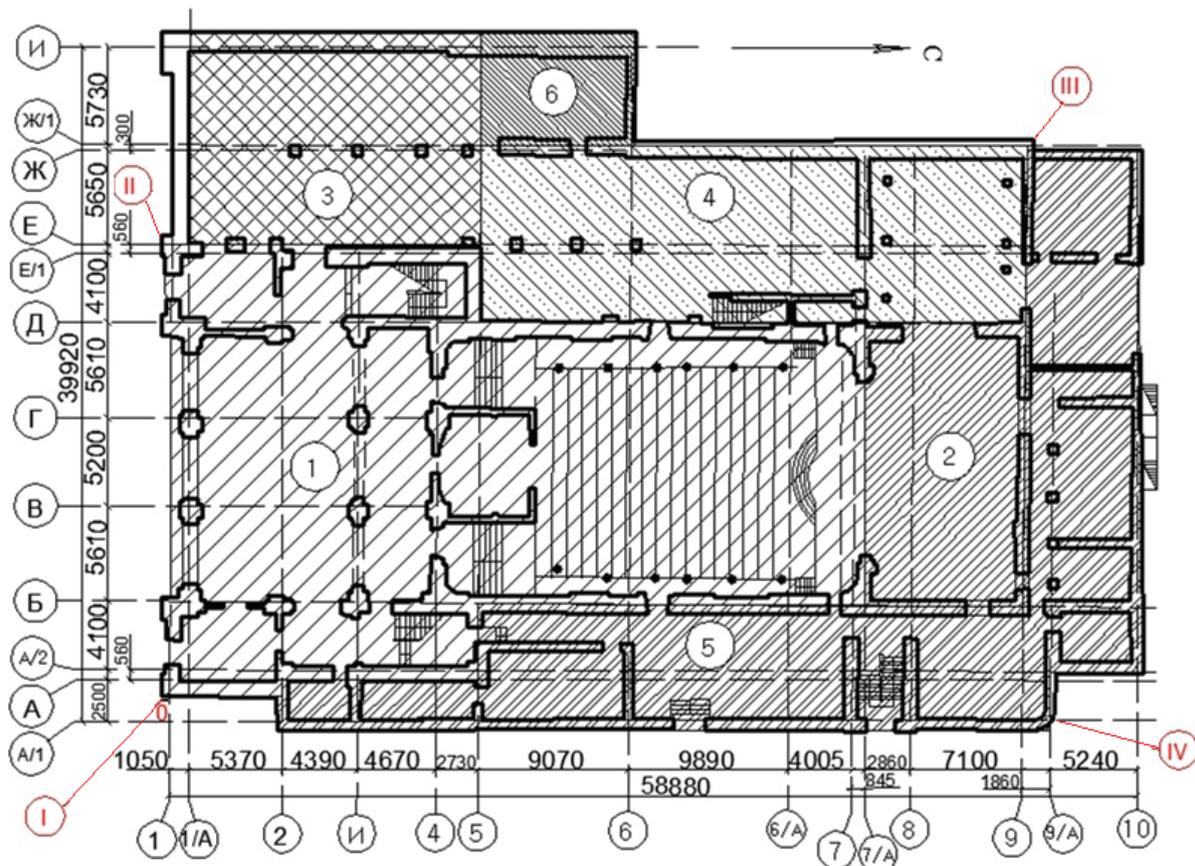
**Рис. 4.** Схема плана по периодам строительства: 1 – постройка 1912 г. – бывший кинотеатр «Новый», выполненный по проекту архитектора А. Лангера; 2 – граница постройки 1937 г. – пристраивается сцена; здание функционирует как театр; 3–6 – границы постройки после реконструкций 50-х гг. (точные даты не установлены); I–IV – углы здания, взятые для расчета деформаций

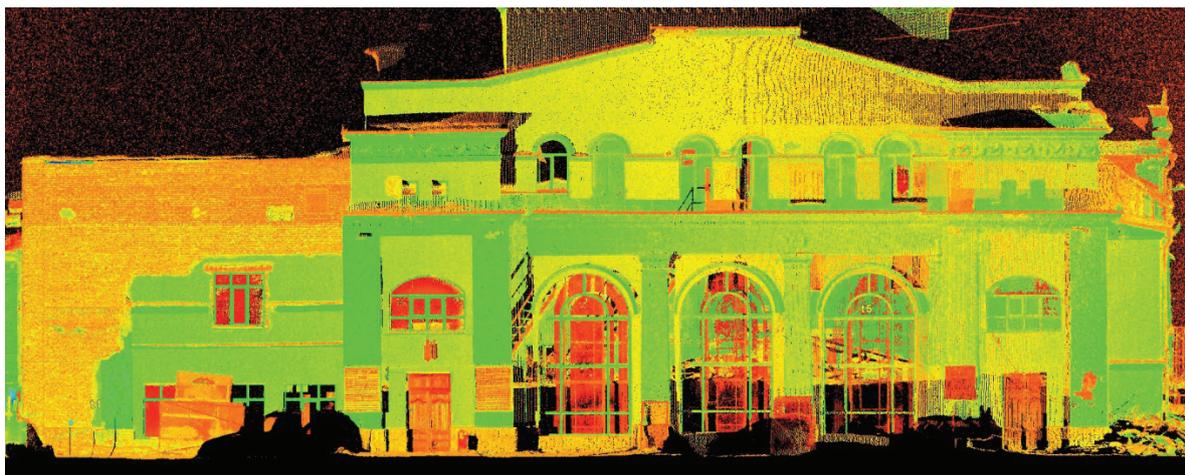
Рис. 5. Исходные данные в виде облака точек

Сканирование здания проводилось с семи станций, данные с которых сшивались в единое облако точек в программном комплексе Cyclone. Взаимное перекрытие облаков точек позволило с высокой точностью сшить данные сканирования. Также на каждой точке стояния лазерного сканера проводилась фотофиксация для дальнейшего создания сферических панорам, а также «раскрашивания» облака точек в реальные цвета.

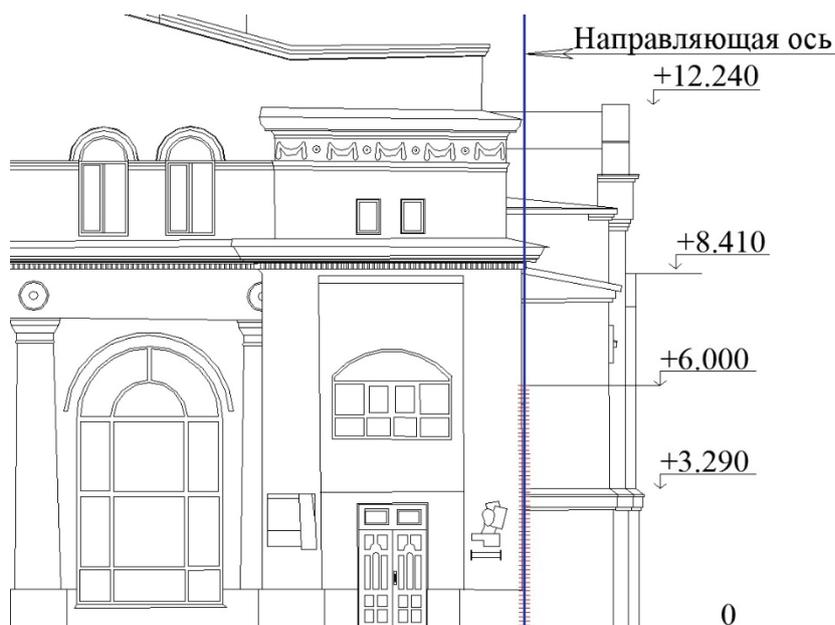
Рис. 6. Направляющая ось и схема точек

вых») пикетов направляющих осей, по которым велись наблюдения. Набор точек направляющей оси проводился через 10 см на высоту 6 м в результате построения секущей плоскости, перпендикулярной направлению оси. Полученный набор точек экспортировался в программу MS Excel для построения графиков геометрических параметров направляющей оси стены.

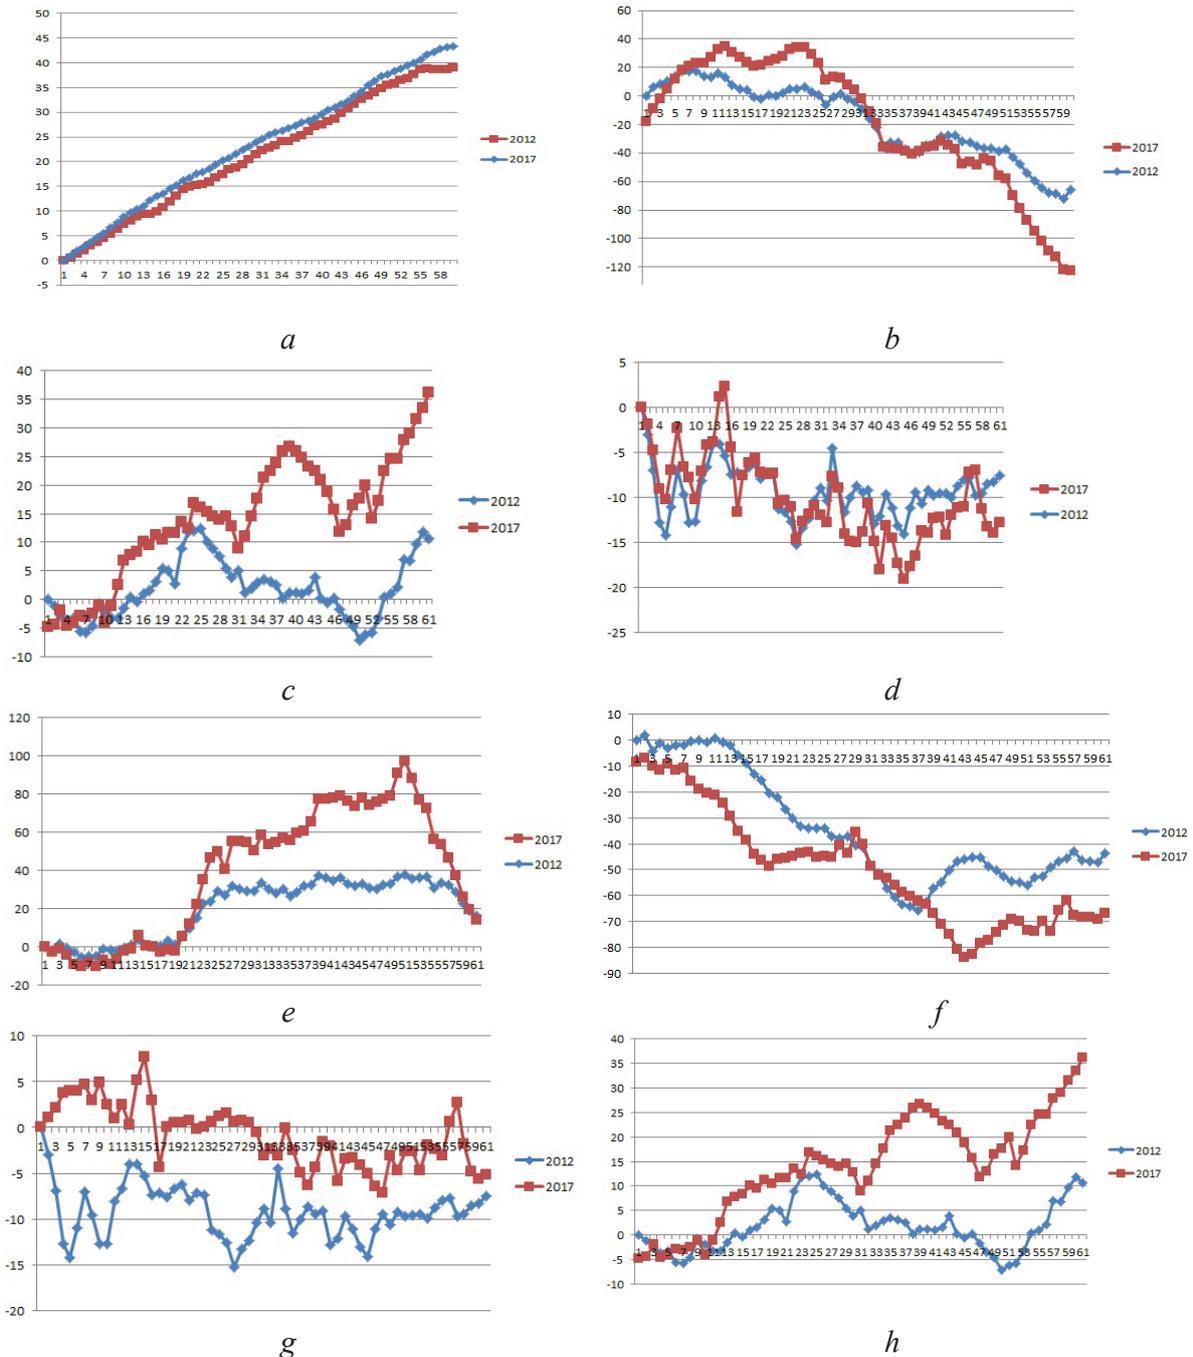
Рис. 7. Отклонения в плане и по вертикали углов: I (a и b); II (c и d); III (e и f); IV (g и h)

плексе Суслоне с помощью компьютерного моделирования в облако точек здания по четырем углам были вписаны условные направляющие, по которым определялись отклонения углов здания в 2012 и 2017 гг. (Е.А. Епифанова, 2017).

На графиках отчетливо видно два вида деформаций: смещение стен здания относительно друг друга, кроме этого каждая стена обладает собственной кривизной. Максимальные отклонения от вертикали наблюдаются в углах: I – 72 мм и III – 84 мм, в частности, за последние 5 лет 40 и 37 мм соответственно.

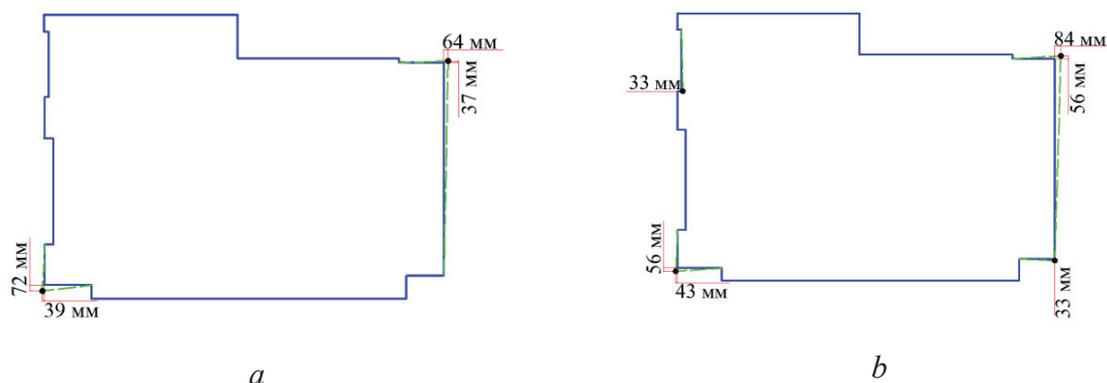
Рис. 8. Отклонения углов здания от вертикали: а) 2012 г., б) 2017 г.

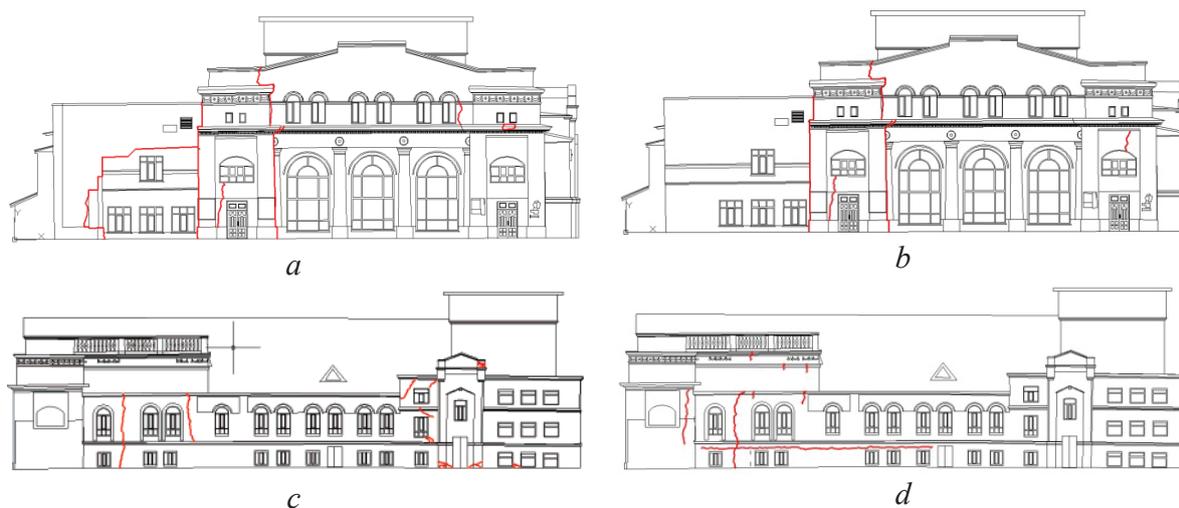
Рис. 9. Трещины фасадов: главного: а) 2012 г.; б) 2017 г.; северного: с) 2012 г.; д) 2017 г.

На основе трехмерной модели построены обмерочные чертежи здания с нанесением размеров и дефектов конструкций (рис. 9).

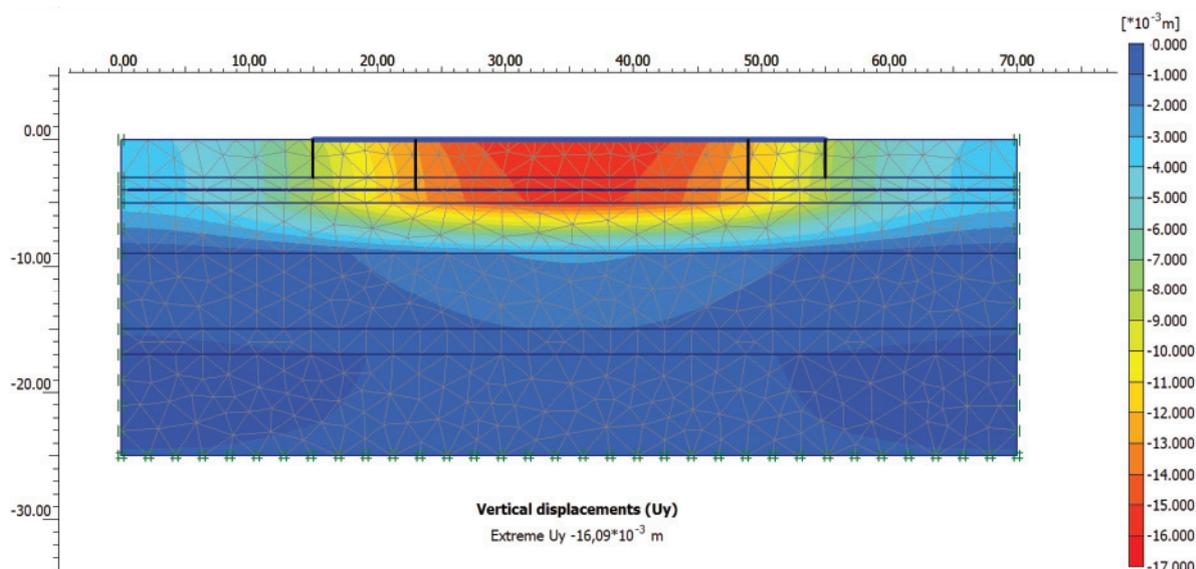
Рис. 10. Сетка конечных элементов

Грунтовой массив (длиной 70 м, мощностью 25 м) представлен в виде 2D – модели на рис. 10. После построения геометрической модели и задания свойств грунта PLAXIS автоматически сгенерирована сетка конечных элементов из 986 неправильных треугольных 15-узловых элементов. При расчете конечного элемента смещения рассчитываются по узлам, напряжения – в 11832 интегральных точках Гаусса (или точках напряжения). Вертикальная нагрузка от веса наземной части здания принята 90 кН/м/м.
