К ВОПРОСУ ОБРАБОТКИ РЕЗУЛЬТАТОВ ГЕОТЕХНИЧЕСКОГО МОНИТОРИНГА ЗА ОСАДКАМИ СООРУЖЕНИЙ

Кулешов Александр Петрович¹,
kuleshov@inzhgeos.ru

Пендин Вадим Владимирович¹,
pendin@yandex.ru

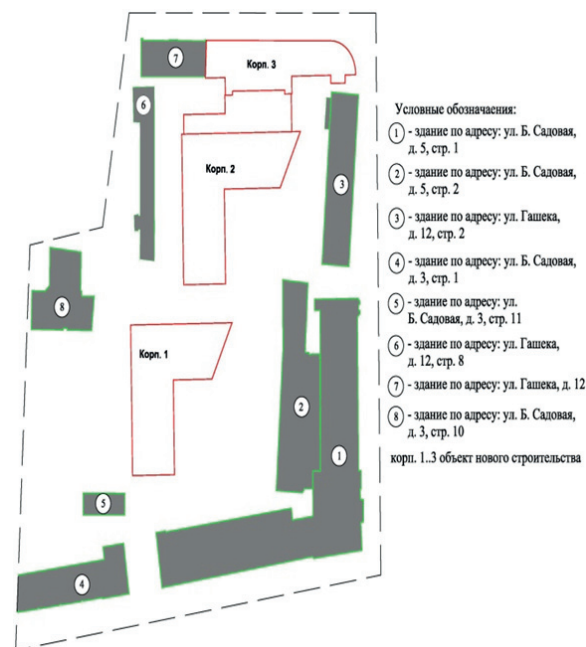
Рис. 2. Ситуационный план окружающей застройки, попадающей в зону влияния объекта нового строительства: «Реставрация с приспособлением к современным требованиям гостиничного комплекса «Пекин» и застройка прилегающей территории»

Для организации работ по геодезическому мониторингу на несущих стенах по периметру зданий окружающей застройки и на опорах теплоотрассы были установлены осадочные и деформационные марки (рис. 3). Ситуационный план окружающей застройки, попадающей в зону влияния нового строительства, представлен на рис. 2.

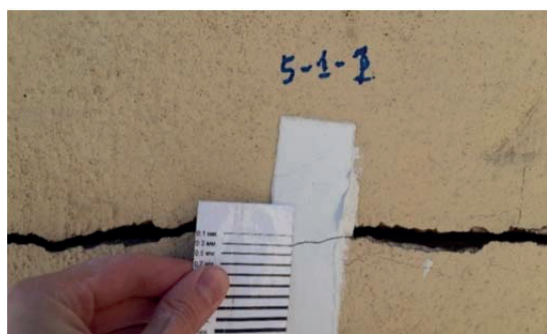
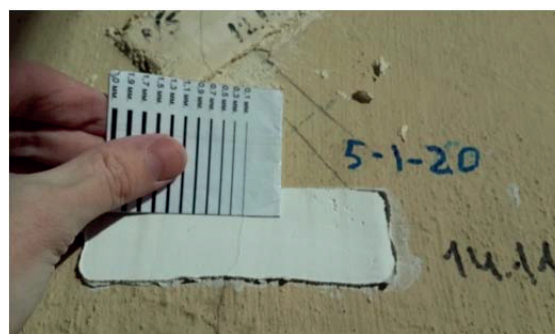
Фото. Фотофиксация гипсовых маяков № 5-1-1 (а) и 5-1-20 (б), установленных на ограждающие конструкции здания по адресу: ул. Большая Садовая, д. 5, стр. 1

При обследовании строительных конструкций производилось изучение трещин, выявление причин их возникновения и динамики развития [20]. На каждой трещине устанавливался маяк, который при развитии трещины разрывается. Маяк устанавливался в местах наибольшего развития трещины (фото).

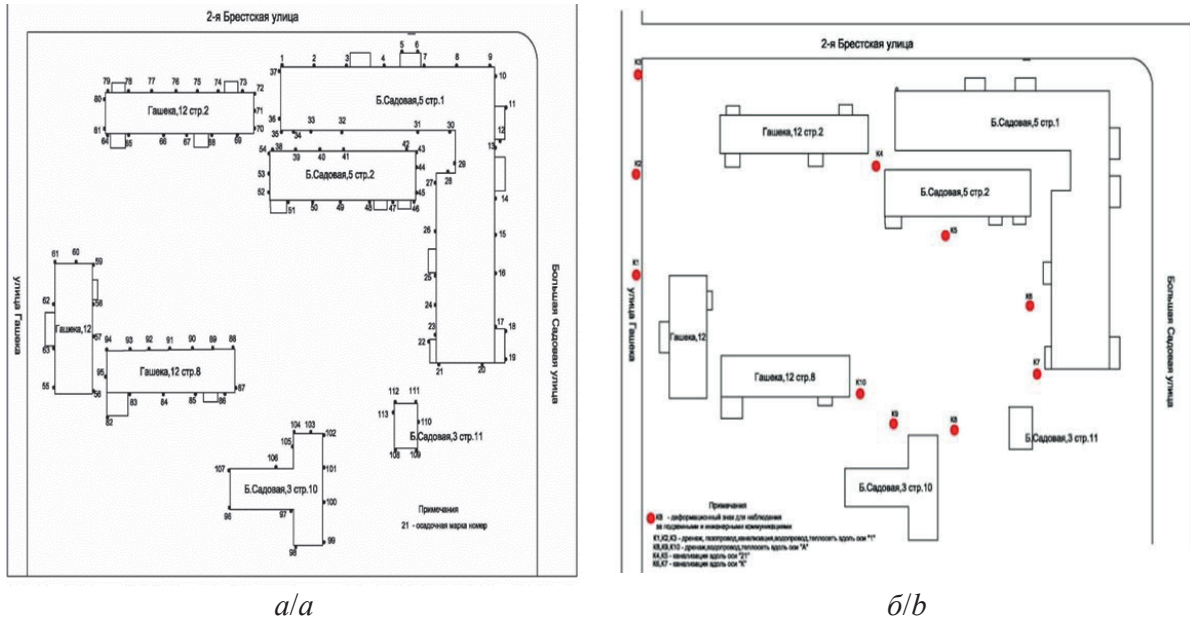
Рис. 3. Схема расположения осадочных (а) марок и деформационных знаков (б) на существующих зданиях
 Fig. 3. Layout of sedimentary (a) marks and deformation signs (b) on existing buildings

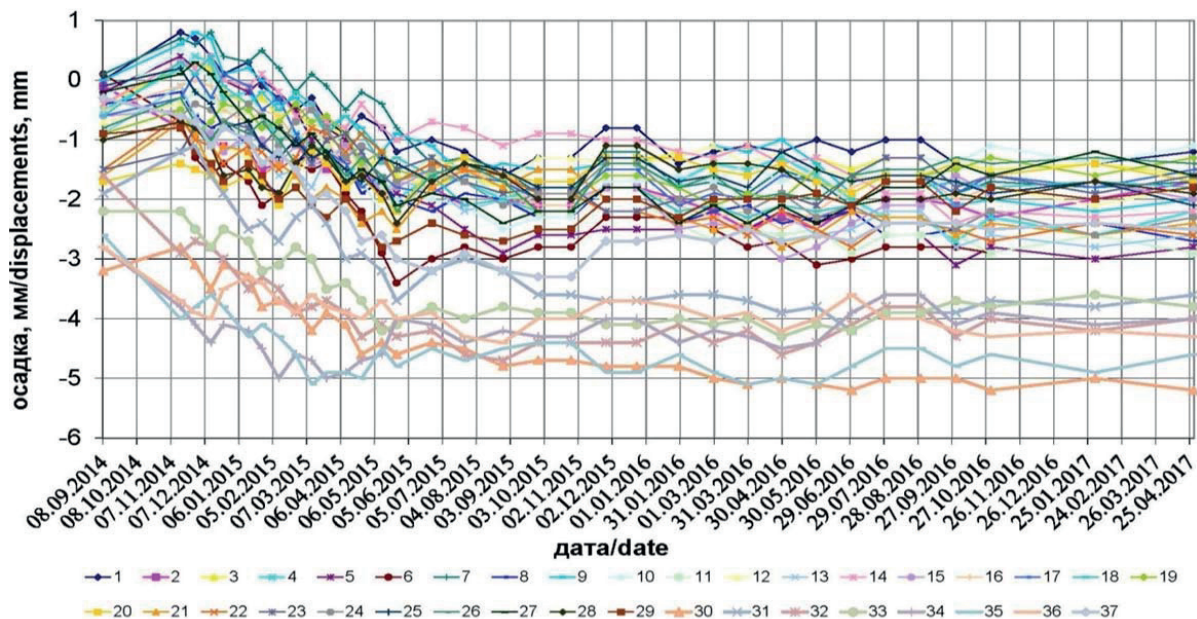
Рис. 4. График осадок деформационных марок, установленных на здании по адресу: ул. Большая Садовая д. 5 стр. 1

Для здания по адресу: ул. Большая Садовая, д. 5, стр. 1, максимальная осадка деформационных марок составляет 5,2 мм (марка № 30), максимальная величина раскрытия трещин составляет 0,5 мм (ГМ 5–1-11). Согласно геодезическим наблюдениям, на марках, установленных в области данного гипсового маяка, зафиксированы максимальные значения осадок и по результатам анализа установлено, что с «нулевого» цикла измерений до настоящего времени максимальный прирост осадок составил 3,0 мм (марка № 6).

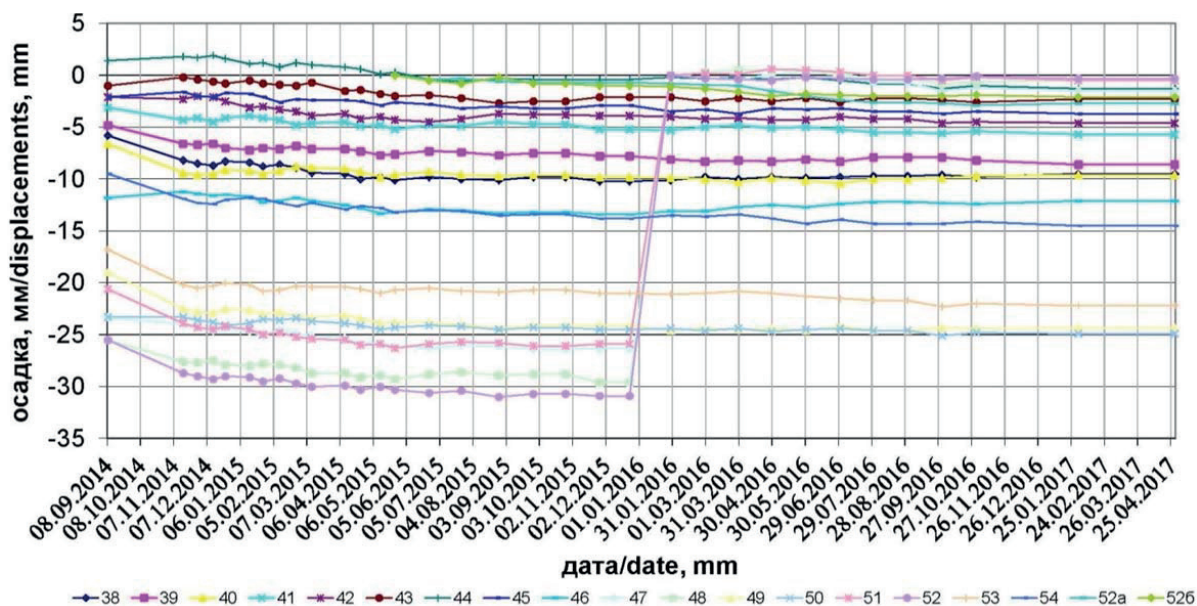
Рис. 5. График осадок деформационных марок, установленных на здании по адресу: ул. Большая Садовая д. 5 стр. 2

Для здания по адресу: ул. Большая Садовая, д. 5, стр. 2, максимальная осадка деформационных марок составляет 24,9 мм (марка № 50), максимальная величина раскрытия трещин на контролируемых гипсовых маяках не превышает 0,1 мм. По результатам анализа установлено что с «нулевого» цикла измерений до настоящего времени максимальный прирост осадок составил 5,4 мм (марка № 53).

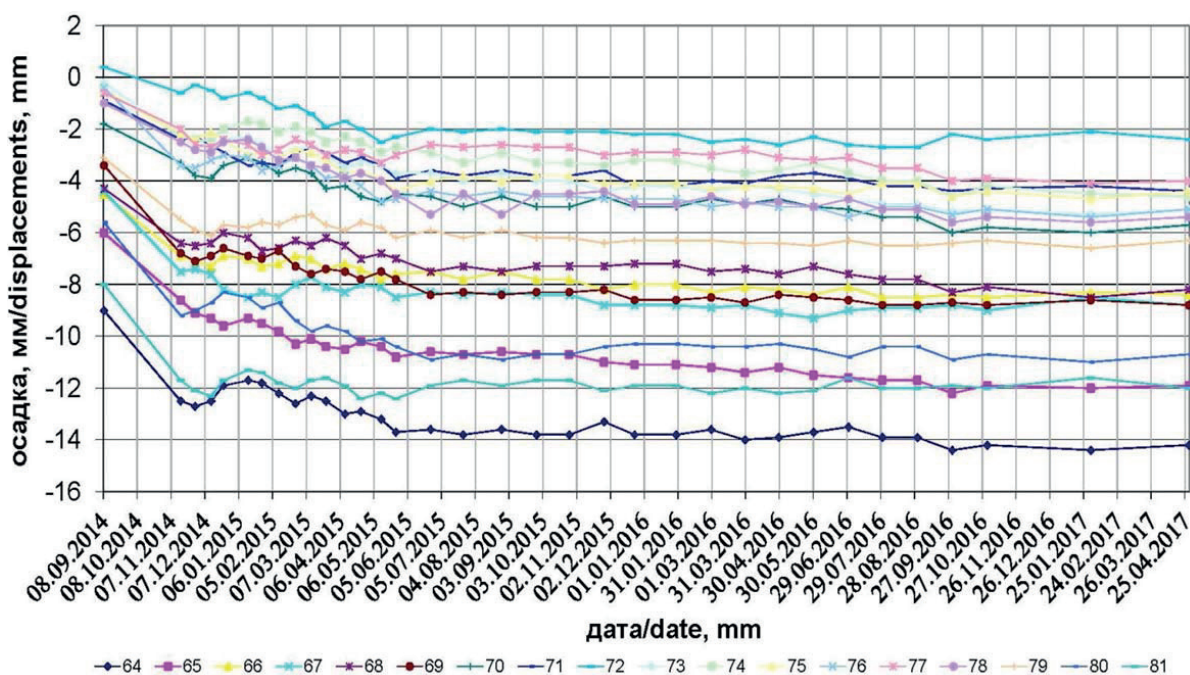
Рис. 6. График осадок деформационных марок, установленных на здании по адресу: ул. Гашека, д. 12, стр. 2

Для здания по адресу: ул. Гашека, д. 12, стр. 2, максимальная осадка деформационных марок составляет 14,2 мм (марка № 64), максимальная величина раскрытия трещин на контролируемых гипсовых маяках не превышает 0,3 мм. По результатам анализа установлено что с «нулевого» цикла

измерений до настоящего времени максимальный прирост осадок составил 5,9 мм (марка № 65).

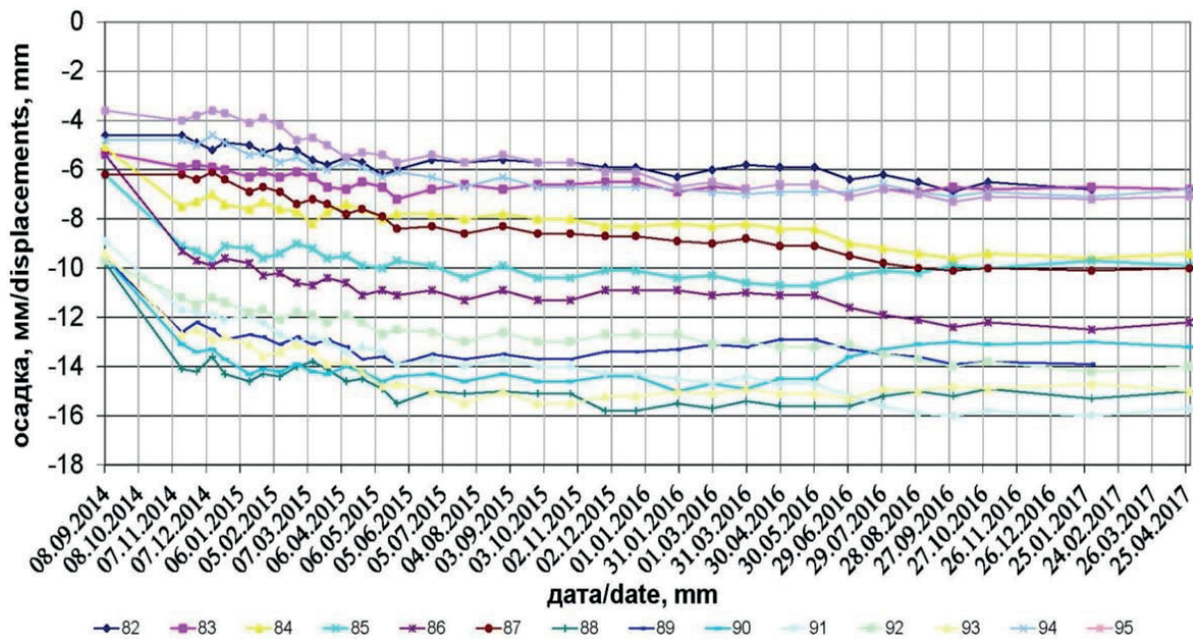
Рис. 7. График осадок деформационных марок, установленных на здании по адресу: ул. Гашека, д. 12, стр. 8

Для здания по адресу: ул. Гашека, д. 12, стр. 8, максимальная осадка деформационных марок составляет –15,7 мм (марка № 91), максимальная величина раскрытия трещин на контролируемых гипсовых маяках не превышает 0,3 мм. По результатам анализа установлено что с «нулевого» цикла измерений до настоящего времени максимальный прирост осадок составил 6,8 мм (марки № 86 и 91).

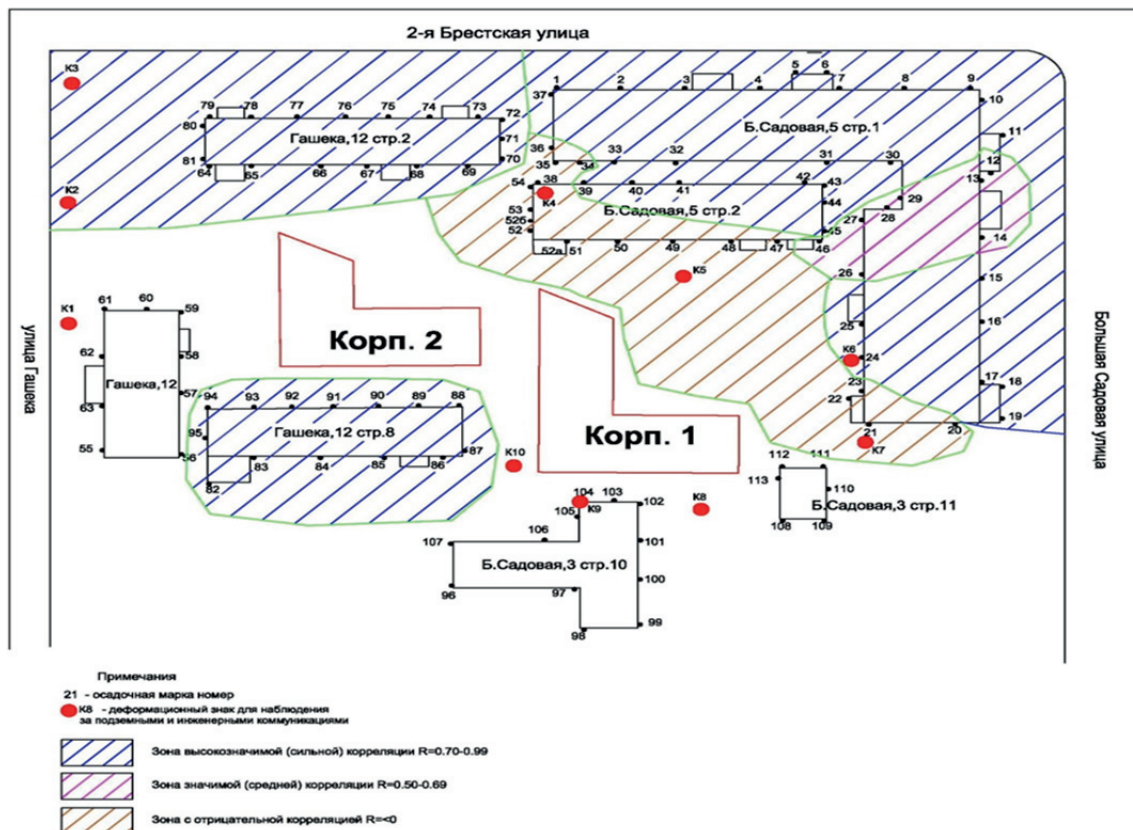
Рис. 8. Карта взаимосвязи осадок различных марок в зоне окружающей застройки многофункционального делового центра с подземной автостоянкой по адресу: г. Москва, ул. Большая Садовая, д. 5, стр. 1, 2; ул. 2-я Брестская, д. 1, стр. 1; ул. Гашека, вл. 12 часть стр. 1 (подъезды 1–4), стр. 5–7

Оперативный мониторинг позволил выявить основные этапы адаптации сооружения к происходящим взаимодействиям на основании изменения измеряемых параметров (в данном случае величины перемещения ственных марок) и их контроля (были выявлены «зоны риска» – участки, где конструкции находятся в напряженном состоянии).
