ОПРЕДЕЛЕНИЕ НАПРЯЖЕННО-ДЕФОРМИРОВАННОГО СОСТОЯНИЯ УЧАСТКА ТРУБОПРОВОДА (ТРУБЫ), НАХОДЯЩЕГОСЯ ПОД ВОЗДЕЙСТВИЕМ ВНУТРЕННЕГО ДАВЛЕНИЯ, С УЧЕТОМ ВОЗНИКНОВЕНИЯ В ТРУБЕ РУЧЕЙКОВОЙ КОРРОЗИИ В ПРОЦЕССЕ ЕЁ ЭКСПЛУАТАЦИИ

Национальный исследовательский Томский политехнический университет, г. Томск

ТЕХНОЛОГИЯ ЗАМОРАЖИВАНИЯ ГРУНТА ПРИ ПРОВЕДЕНИИ РЕМОНТНЫХ РАБОТ НА НЕФТЕПРОВОДЕ В УСЛОВИЯХ БОЛОТ

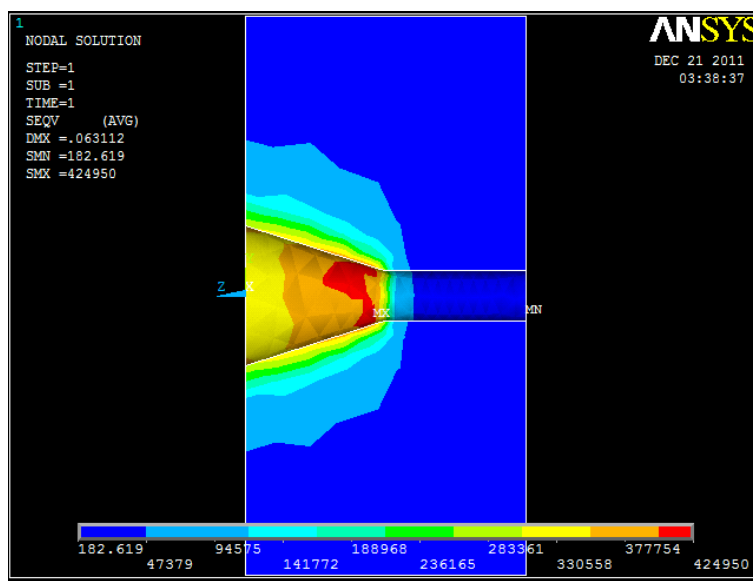
Рис. 2 Карта напряжений

На основе проведенных исследований можно сделать следующий вывод: построена конечно-элементная модель с помощью которой определено напряженно-деформированное состояние грунта вокруг трубопровода.
