АНТРОПОГЕННЫЙ ФАКТОР В УСИЛЕНИИ ОПОЛЗНЕВОЙ ДЕЯТЕЛЬНОСТИ В САХАЛИНСКОЙ ОБЛАСТИ НА ПРИМЕРЕ СХОДА ОПОЛЗНЯ И РАЗРУШЕНИЯ ИНФРАСТРУКТУРЫ РЕЗЕРВУАРА ЧИСТОЙ ВОДЫ В П. СИНЕГОРСК

Объект: резервуар чистой воды в п. Синегорск, южный склон.

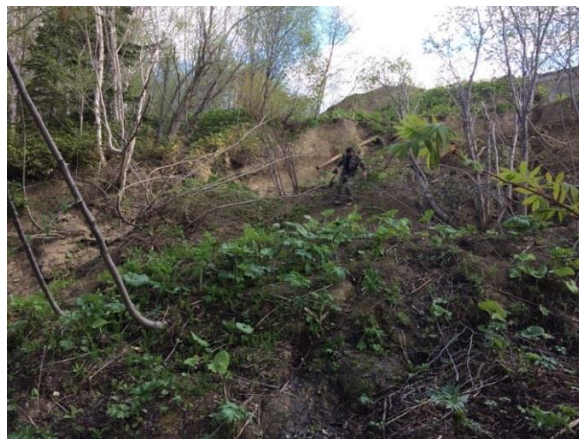
Рис. 2. Тело оползня
Fig. 2. Landslide body

и стала поверхностью скольжения тела оползня. Судя по возрасту изогнутых стволов деревьев (рис. 2), процесс формирования длился 5–7 лет. Когда момент

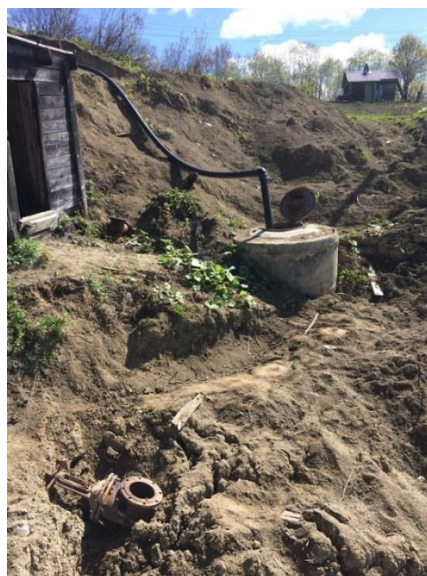
Рис. 4. Повреждения производственной инфраструктуры
Fig. 4. Damage to production infrastructure

Сход оползня произошел в районе инфраструктурных коммуникаций резервуара в июле 2017 г. В результате схода были повреждены и разрушены

трубопроводы, колодцы, задвижки, обваловка резервуара и прилегающий ландшафт, был частично перекрыт стекающий по дну оврага ручей.

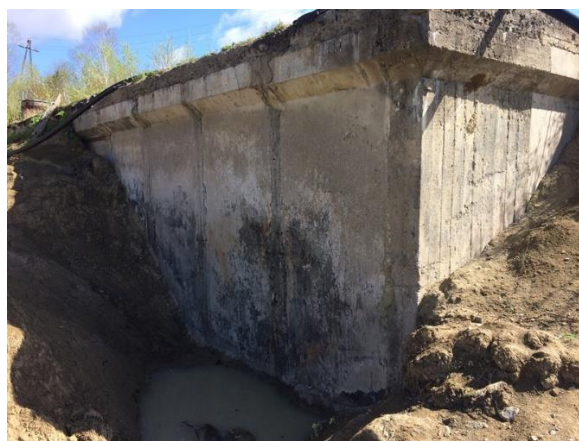
Рис. 6. Разрушение обваловки резервуара
Fig. 6. Destruction of the tank embankment
