**АНАЛИЗ ПРИЧИН ОТКАЗОВ ТРУБНОЙ ОБВЯЗКИ ФОНТАННОЙ АРМАТУРЫ
Хуснутдинов Д.Р.**

Национальный исследовательский Томский политехнический университет, г. Томск, Россия

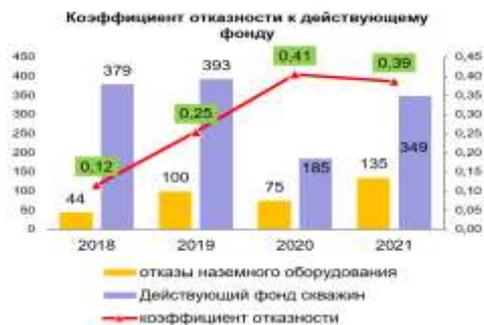
В диаграмме на рисунке 1 представлены зависимости действующего фонда с 2018 по 2021 год от количества отказов фонтанной арматуры. Можно заметить, что прослеживается тенденция увеличения отказов из года в год. Исключением стал 2020-й год, в котором действовало ограничение добычи нефти. На рисунке 2 представлена зависимость общего числа отказов наземного оборудования от отказов осложненного фонда скважин. Основываясь на данных, можно сделать вывод, что основная доля отказов приходится именно на осложненный фонд.

Рис. 1. Коэффициент отказности обвязки ФА к действующему фонду скважин

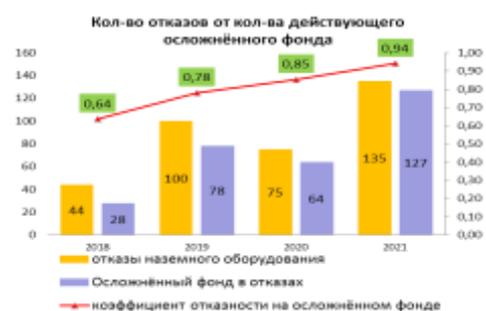
Рис. 2. Количество отказов на осложненном фонде скважин (коррозия)

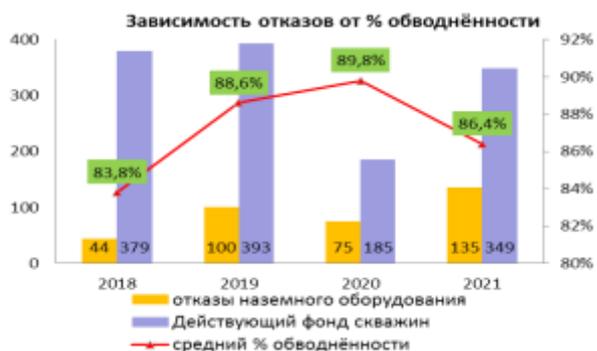
На рисунке 3 представлена зависимость количества отказов от процента обводненности. Зависимость отказов от изменения обводненности присутствует незначительно. Больше количество отказов приходится на скважины с водосодержанием в продукции больше 80 %. Компанией используются установки, производительностью от 25 м³/сут. до 800 м³/сут., основная доля отказов наземного оборудования приходится на скважины производительностью до 100 м³/сут. (рисунок 4).

Рис. 3. Зависимость отказов от % обводненности

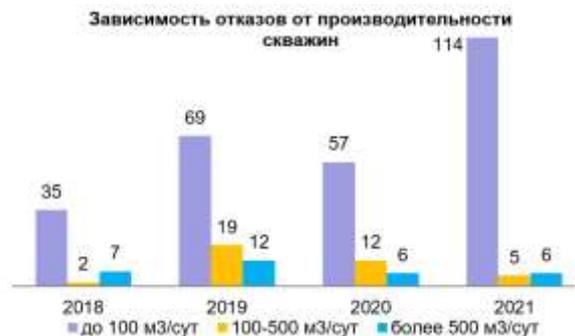
Рис. 4. Зависимость отказов от производительности скважин

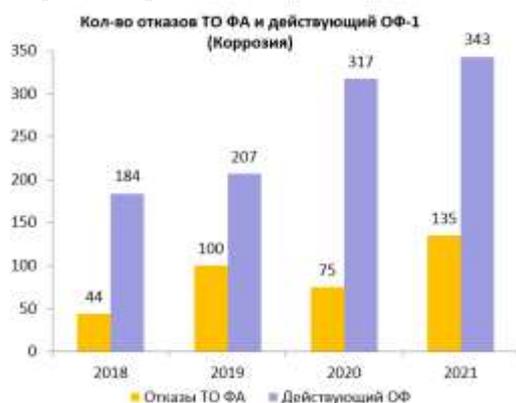
С каждым годом количество скважин, которые осложнены, увеличивается. Но также с каждым годом увеличивается и количество скважин, защищенных от этих самых факторов. Большая часть осложненного фонда скважин защищено специальным антикоррозионным покрытием, благодаря чему удалось снизить затраты на ингибирование. (рисунок 6).

Рис. 5. Кол-во отказов ТО ФА и действующий осложненный фонд скважин (коррозия)
