ПРОБЛЕМЫ ЭКСПЛУАТАЦИИ ЭЛЕКТРОНАСОСНЫХ АГРЕГАТОВ СЕКЦИОННОГО ТИПА НА КИМБЕРЛИТОВЫХ РУДНИКАХ АК «АЛРОСА» И ПУТИ ИХ РЕШЕНИЯ

Объекты: электронасосные агрегаты секционного типа кимберлитовых рудников «Мир», «Удачный», «Интернациональный» и «Айхал».

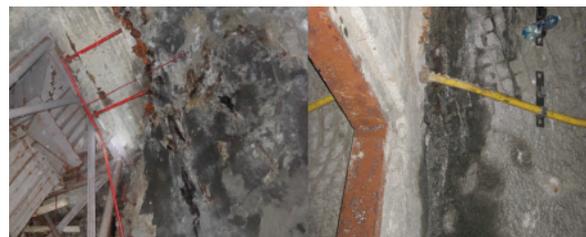
Рис. 1. Водопроявления в выработках кимберлитового рудника «Удачный»

Fig. 1. Water in workings of kimberlite mine «Udachny»

Одними из сопутствующих признаков данных геодинамических процессов являются локальные водопроявления в горных выработках (рис. 1, 2).

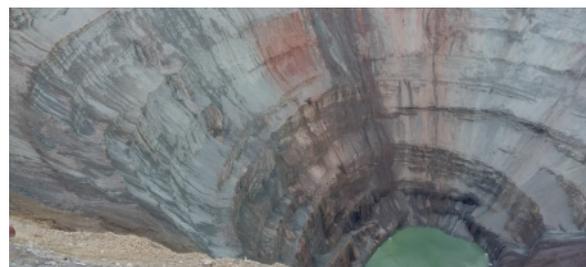
Рис. 2. Водопроявления на бортах кимберлитового карьера «Мир»

Fig. 2. Water on the sides of kimberlite pit «Mir»

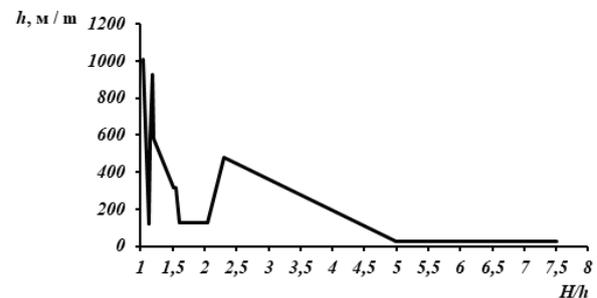
Рис. 3. Зависимость между h и H/h

Fig. 3. Dependence between h and H/h

Как видно из кривой рис. 3, насосное оборудование в преобладающей доле случаев подобрано нерационально. Оказалось, что только насосное оборудование водоотливной установки ВНС-163 кимберлитового рудника «Айхал» используется эффективно ($H/h=1,51$ – для насосного оборудования модели ЦНСКА 300–480 и $H/h=1,545$ – для насосного оборудования модели ЦНСКА 105–490).

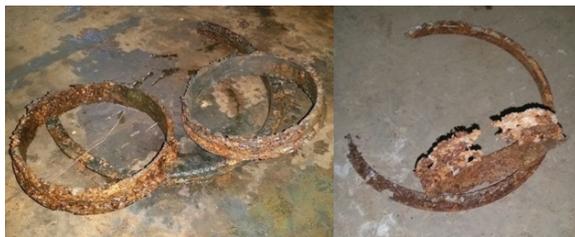
Рис. 4. Коррозионное разрушение уплотнительных колец из стали 20X13

Fig. 4. Corrosion wear of 20X13 steel o-rings

Практика показала, что присутствующий в незначительном количестве сероводород в рассолах (2 мг/л), откачиваемых с горизонта «-210 м» кимберлитового рудника «Мир», привел к обширному коррозионному износу уплотнительных колец, выполненных из стали марки 20X13, через 1814 мото-ч работы насосного оборудования модели НЦС (К) 440–660 (рис. 4) [5]. После произошедшего инцидента руководством рудника было принято решение заменить сталь марки 20X13 на более коррозионностойкую сталь марки 12X18Н10Т. В свою очередь, как оказалось, что сталь марки 12X18Н10Т также имеет серьезный недостаток, под которым следует понимать его низкую износостойкость, влекущую за собой преждевременное увеличение зазора между уплотнительными кольцами и поясками рабочих колес, т. е. элементами щелевых уплотнений.

Хочется отметить, что значительный зазор между уплотнительными кольцами и поясками рабочих колес электронасосного агрегата, вызванный их истиранием, приводит к значительному росту осевой силы. Увеличенная осевая сила способствует сдвигу ротора электронасосного агрегата до критических значений (2,8...3 мм). Работа насосного оборудования при критическом сдвиге ротора влечет за собой обширные механические повреждения дорогостоящих роторных деталей [6]. Таким образом, видно, что повышение ресурса элементов щелевых уплотнений определенно позволит повысить надежность электронасосных агрегатов.

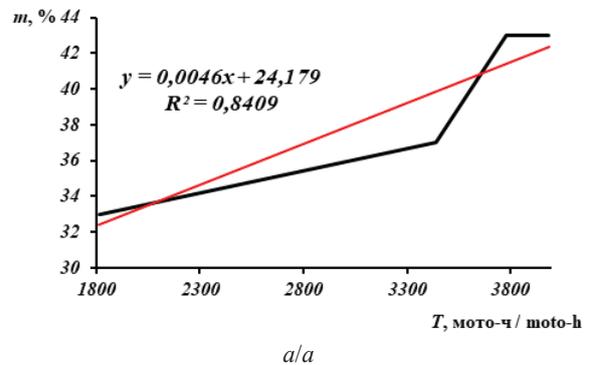
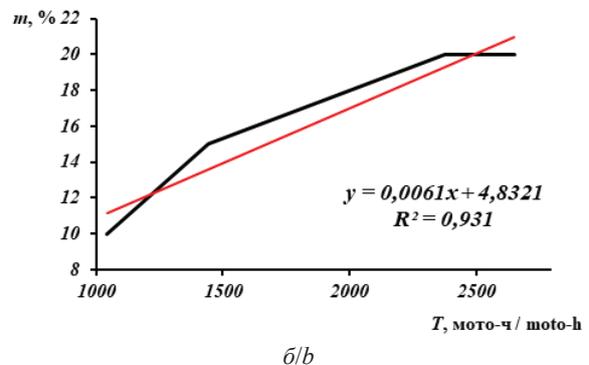
Рис. 5. Зависимость между m и T : а) насосное оборудование модели НЦС (К) 400–660; б) насосное оборудование модели JSH-200

Fig. 5. Dependence between m and T : a) pumping equipment NTsC (K) 400–660; b) pumping equipment JSH-200

Согласно натурным исследованиям насосного оборудования моделей НЦС (К) 400–660 и JSH-200, было установлено, что практически за одинаковые периоды работы T вышеназванного насосного оборудования средневзвешенная скорость механического износа m поясков рабочих колес, которые подверглись упрочнению с помощью метода химико-термической обработки, оказалась приблизительно в два раза ниже, чем средневзвешенная скорость износа стандартных поясков рабочих колес (рис. 5). Линейная аппроксимация двух кривых рис. 5 позволяет судить о наличии определенной

взаимосвязи между их координатами. Полученные эмпирические модели в перспективе позволят с высокой степенью достоверности определять фактическое техническое состояние поясков рабочих колес в зависимости от наработки насосного оборудования.

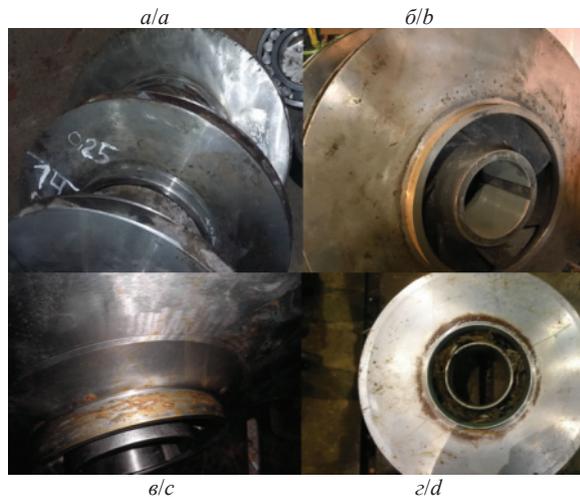
Рис. 6. Пояски рабочих колес: а, б) насосное оборудование модели НЦС (К) 400–660; в, г) насосное оборудование модели JSH-200

Fig. 6. Impellers belts: a, b) pumping equipment NTsC (K) 400–660; c, d) pumping equipment JSH-200

Изношенные пояски рабочих колес исследованного насосного оборудования приведены на рис. 6. Как видно из рисунка, упрочненные пояски рабочих колес более подвержены коррозии, чем стандартные пояски рабочих колес.

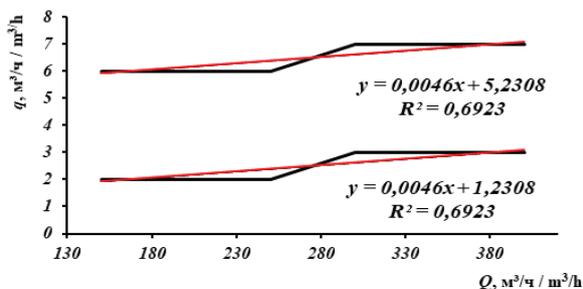
Рис. 7. Зависимость между q и Q

Fig. 7. Dependence between q and Q

Реле протока настраивается таким образом, что автоматически отключает электродвигатель электронасосного агрегата при критическом снижении или критическом повышении протока жидкости q в трубе разгрузки. Предельные значения протока жидкости q для электронасосных агрегатов с различной подачей Q могут быть с хорошей степенью достоверности определены, исходя из двух эмпирических моделей, установленных в результате линейной аппроксимации зависимостей, которые в свою очередь были получены экспериментальным путем (рис. 7). Обязательным требованием эффективного функционирования реле протока является его работа с задержкой 10...20 с после запуска в работу электронасосного агрегата (так как проток в трубе разгрузки электронасосного агрегата с плавным пуском нормализуется не сразу) [3, 7].

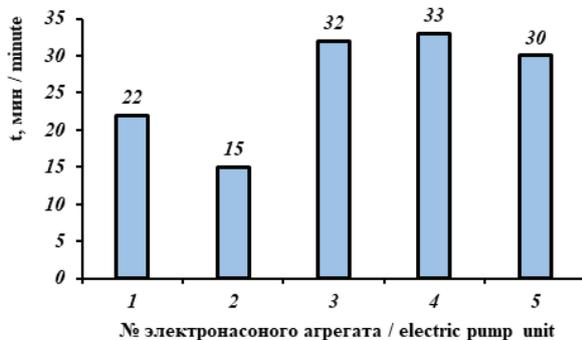
Рис. 8. Ресурс заднего подшипника пяти электронасосных агрегатов

Fig. 8. Resource of back bearing of five electric pumping units

Также не решена проблема разрушения подшипников при транспортировке электронасосных агрегатов. К примеру, как видно из рис. 8, после доставки насосного оборудования из компании ООО «Линк-Продукт» (г. Тула) на место эксплуатации (Удачинский ГОК) его подшипники качения были практически сразу заменены [25].

Скорее всего, данный постулат объясняется следующим. Из-за низкого качества дорожного полотна в Западной Якутии при перевозке электронасосного агрегата его вал совершает возвратно-поступательные движения на величину зазора в подшипниках качения по наружной и внутренней обоймам. Зазоры в подшипнике по обоймам идентичны друг другу. Сделав ряд допущений, можно констатировать, что при перевозке насосного оборудования нагрузка F на его подшипники качения может увеличиваться в два раза, что в конечном итоге отрицательно сказывается на их состоянии (2).
