АНАЛИЗ ПРИЧИН РАЗРУШЕНИЯ ВАЛА ПРЯМОХОДНО-ВРАЩАТЕЛЬНОГО ЭЛЕКТРОПРИВОДА НОВОЙ РАЗРАБОТКИ

*Зонтиков Е.В. НИ ТПУ, ИШНПТ, гр. 4БМ33,
e-mail: evz29@tpu.ru, ngc@bk.ru.
Руководитель д.т.н., профессор Ж.Г. Ковалевская*

При опытной эксплуатации разработанного прямоходно-вращательного электропривода задвижки произошло разрушение приводного вала

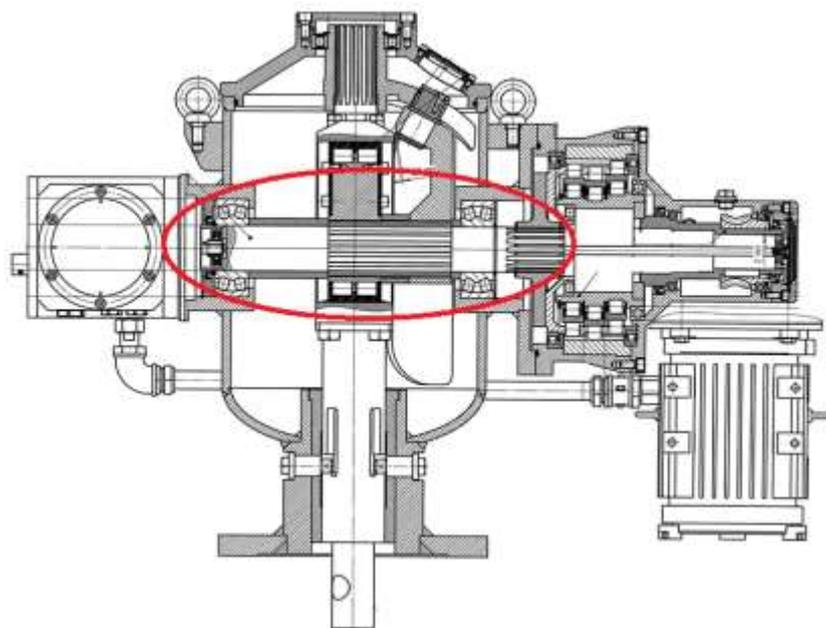
Рис. 1. Электропривод прямоходно-вращательный

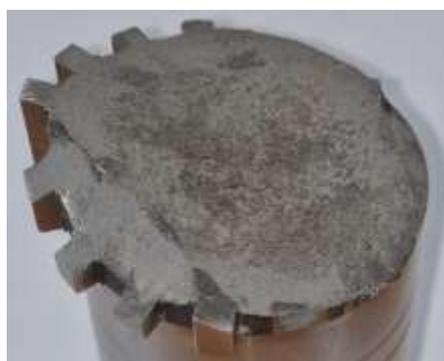
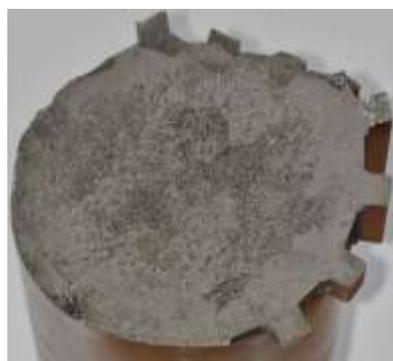
Рис. 2. Электропривод прямоходно-вращательный

На рис. 2, а и 2, б изображен излом вала с двух ракурсов. Излом хрупкий, без тянутых участков, зернистость металла не равномерная по внешнему периметру на шлицах мелкозернистая структура, в середине более крупнозернистая, что свидетельствует о возможных нарушениях технологии при термообработке детали. По краям излома также присутствуют потемневшие участки, что свидетельствует о возможных термических трещинах, появившихся во время термообработки.

Из всего вышеизложенного можно с большей долей вероятности сказать, что разрушение вала произошло по причине термической операции, выполненной с отклонениями, а также, не совсем удачной конструкции вала, так как переход шлицевого соединения на гладкий диаметр осуществлён без галтели, как следствие разрушение при работе произошло по концентратору напряжений.

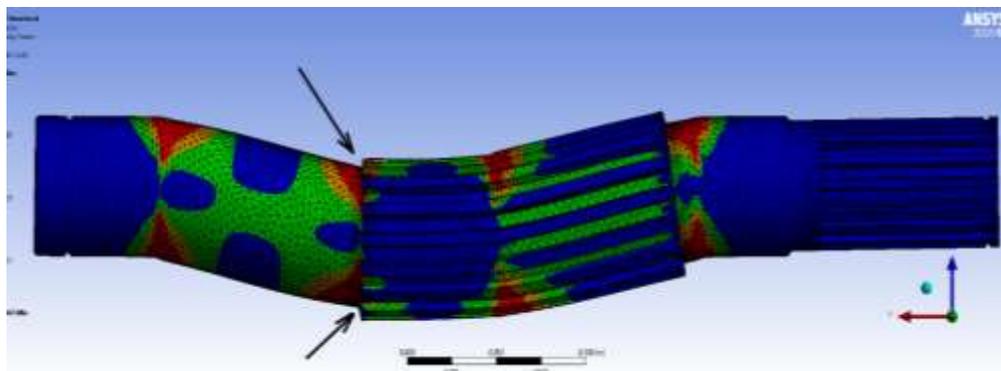
Далее исследуем конструкцию вала на предмет нагружений и концентраторов напряжений. В программе КОМПАС 3D была построена модель вала с опорами (подшипники в чертеже) и кулачком посередине для имитации работы вала и построения математической модели нагружений и запаса прочности. Затем сборочный узел был импортирован в программу ANSYS, где на узел была приложена нагрузка выходного звена электропривода 360 000 Н. Параметры материала для расчёта были взяты следующие 40X13, 47...51HRC, $\sigma_T = 1390$ МПа $\sigma_B = 1680$ МПа.

Рис. 3. Модель вала по запасу прочности

После занесения параметров, расчетов была получена математическая модель нагружения, максимальная деформация вала составила 0,25 мм в месте максимальной концентрации напряжения. Коэффициент запаса прочности материала в местах напряжённости составил 1,135, это чрезвычайно мало для ответственного узла. Самым нагруженным участком с наименьшим запасом прочности является переход шлицевого соединения на гладкий диаметр.

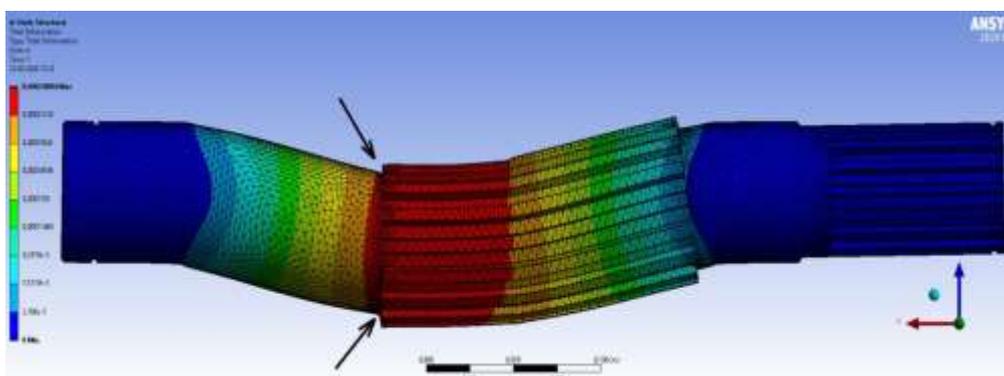
Рис. 4. Модель общей деформации вала
