АНАЛИЗ ВОЗНИКНОВЕНИЯ ДЕФЕКТОВ В ПРОЦЕССЕ ДЛИТЕЛЬНОЙ ЭКСПЛУАТАЦИИ ПОЛИЭТИЛЕНОВЫХ ГАЗОПРОВОДОВ

М.И. Давыденко, Ю.Э. Ярославова

Санкт-Петербургский горный университет, г. Санкт-Петербург, Россия

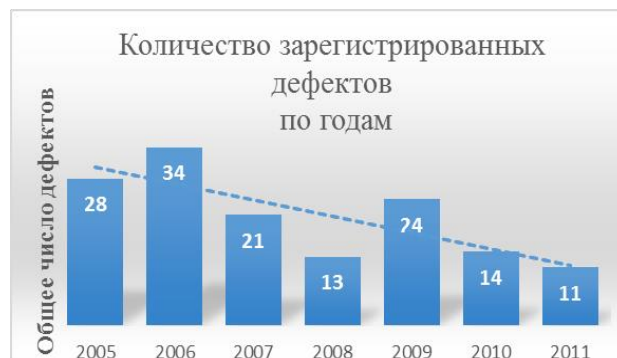
На основании данных о зарегистрированных дефектах из информационных бюллетеней [4] была построена гистограмма распределения количества зарегистрированных дефектов по годам. Также была построена линия тренда, описывающая изменения количества зарегистрированных дефектов. Гистограмма представлена на рис.1.

Рис. 1 Гистограмма распределения числа зарегистрированных дефектов по годам

По углу наклона линии тренда можно судить об отрицательной тенденции возникновения дефектов на полиэтиленовых газопроводах, а коэффициент корреляции равный 0,8 говорит о достоверности полученной линии
