ДЕФЕКТОВКА И РЕМОНТ КОЛЕНЧАТОГО ВАЛА

Д.Р. Валуев, студент группы 10Б51,

Аннотация: представлены основные неисправности кривошипно-шатунного механизма и детально рассмотрены дефекты коленчатого вала, их диагностирование и ремонт.

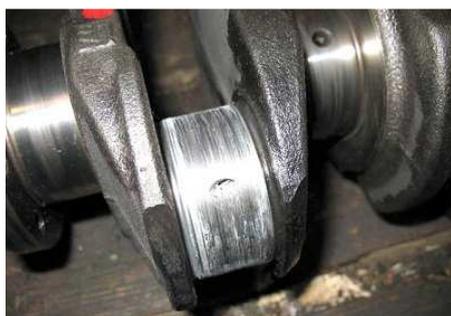
Рис. 1.

1. Износ, задиры и трещины на коренных и шатунных шейках коленчатого вала, рис. 1.

Причинами возникновения неисправностей являются:

- недостаточное давление масла или его низкий уровень в картере;
- снижение вязкости масла, в связи с попаданием в него топлива или сильного перегрева;
- некачественное масло или засоренный масляный фильтр;
- эксплуатация двигателя на грязном масле.

Износ коленвала проверяется, путем измерения микрометром диаметра коренных и шатунных шеек.

При необходимости, шлифуются коренные и шатунные шейки в ремонтный размер под установку ремонтных вкладышей. Иногда требуется замена вала. В обязательном порядке необходимо прочистить,

промыть и продуть масляные каналы блока цилиндров и коленчатого вала, а также устранить причину, по которой возникла неисправность. При наличии трещин коленчатый вал ремонту не подлежит.

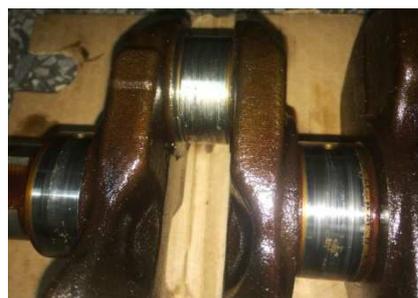
Рис. 2.

4. Большой износ торцевой поверхности под упорные полукольца коленчатого вала, рис. 2.

Причины возникновения неисправностей:

- неправильная эксплуатация (длительная работа двигателя с выжатым сцеплением);
- движение с не полностью выключенным сцеплением;
- неисправность привода выключения сцепления.

Ремонт торцевой поверхности осуществляется путем обработки упорных фланцев коленвала в ремонтный размер с дальнейшей установкой упорных полуколец ремонтного размера. В некоторых случаях требуется замена коленчатого вала. Желательно установить и устранить причину, приведшую к данному дефекту.
