СОВРЕМЕННОЕ СОСТОЯНИЕ ДРЕНАЖНОЙ ГОРНОЙ ВЫРАБОТКИ ЛАГЕРНОГО САДА Г. ТОМСКА

Е.Е. Белозерцева

Национальный исследовательский Томский политехнический университет, г.Томск, Россия

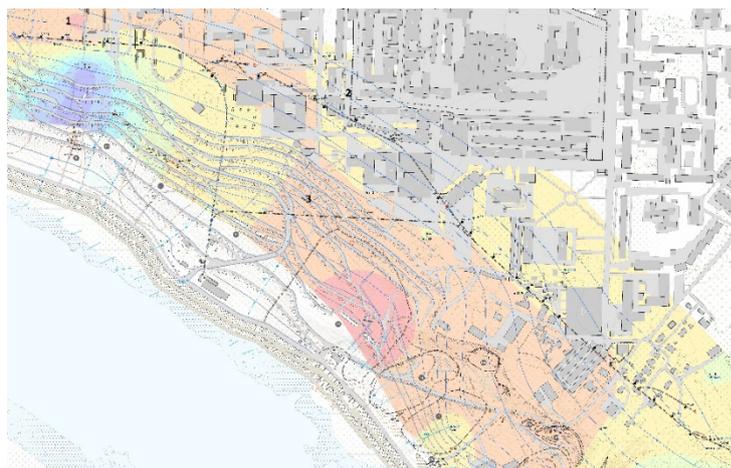
Дренажная горная выработка г. Томска (рис. 1) является сооружением для отвода подземных вод оползневого склона, а именно верховодки и палеоген-четвертичного водоносного горизонта. Необходимость строительства штольни возникла в следствии активизации экзогенных процессов в период массовой застройки территории, прилегающей к склону Лагерного сада. Также противооползневые мероприятия включали в себя выполаживание и террасирование склона, высадку растительности.

Рис. 1. Расположение штольни Лагерного сада
(1 – штольня №1 (западное крыло); 2 – штольня №1 (восточное крыло); 3 – штольня №2)

Строительство дренажной горной выработки началось в 1993 году. В настоящее время, несмотря на то, что оно не завершено (пройдено 470 м до сопряжения, 360 м в западном и 615 м в восточном направлениях), отмечается существенное осушающее влияние на оползневой склон. Это видно при замере уровней воды в скважинах, расположенных на склоне Лагерного сада.

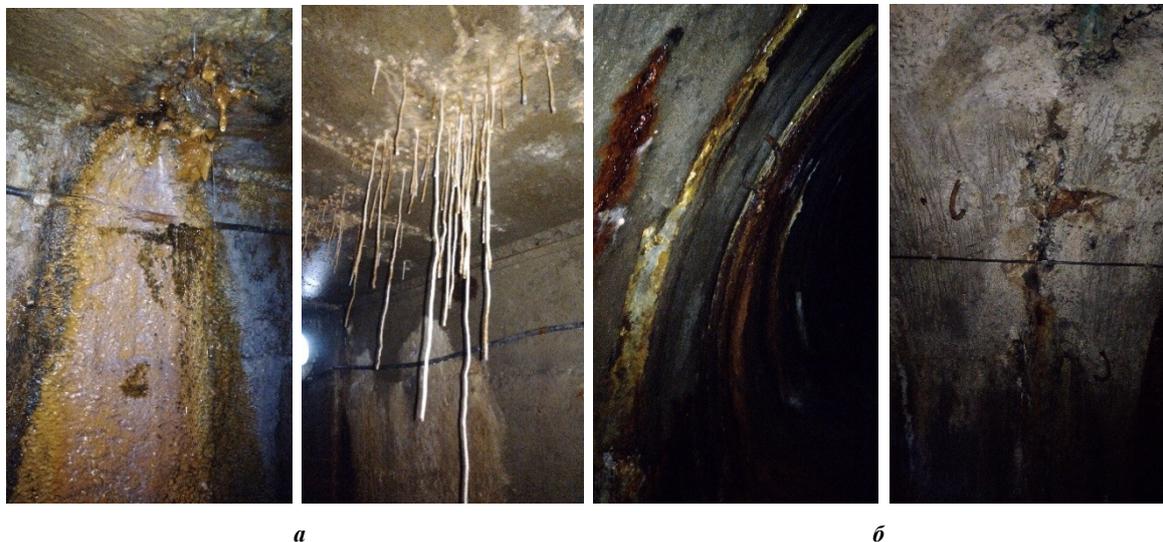
В настоящее время в штольне № 2, практически повсеместно, наблюдается фильтрация воды через стенки штольни с формированием сталактитов и сталагмитов (рис. 2а). На локальных участках отмечается разрушение бетонной крепи с выпором грунта, находящегося в текущем состоянии.

В штольне № 1 (западное крыло) и №2 проведены работы по очистке стенок и водоотводной канавки, обработка пенетроном, состояние штольни на этом участке – удовлетворительное. В штольне № 1 (рис. 2б) частично восстановлено освещение.

Рис. 2. Дренажная горная выработка

В штольне № 2 нарастают негативные процессы, которые могут привести к прорыву грунтовой водонасыщенной массы в штольню. В частности, отмечается выдавливание грунтов, на отдельных участках

наблюдаются трещины, секущие крепь. Существовавшие ранее нарушения бетонной крепи ликвидированы. Идет интенсивное выщелачивание бетона, что ослабляет крепь.
