МОДУЛЬ KDSS И ЕГО ОСНОВНЫЕ ПРОБЛЕМЫ

*Е.А. Алфёрова, к.ф.-м.н., доц., П.Н. Леонтьев^а, студент гр. 4АМ21,
Национальный исследовательский Томский политехнический университет,
634050, г. Томск пр. Ленина,30
E-mail: ^аleontyev.pavel@mail.ru*

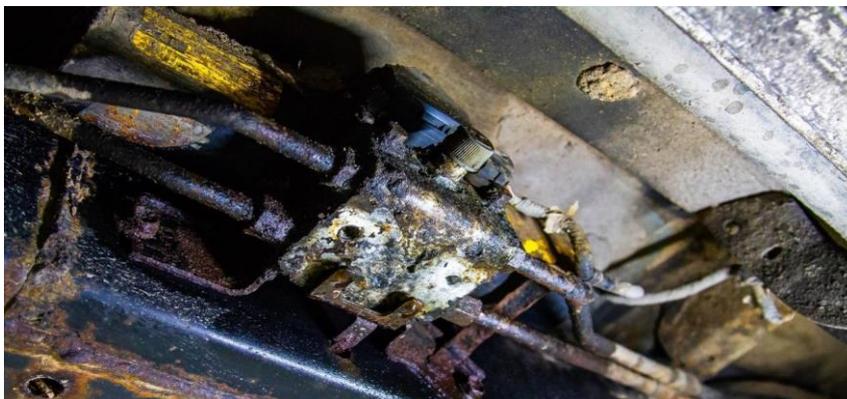
Рис. 1. Коррозия модуля KDSS

Неисправность клапанного блока (рисунок 1). Конструктивно на переднем и заднем стабилизаторах установлены два гидроцилиндра, соединенные гидравлическими линиями через блок управления клапанами, к которому присоединены еще два цилиндра (уравнительные баки). Когда автомобиль движется по ровной прямой дороге, система переходит в пассивный режим, отключая весь контур и обеспечивая избыточное давление в переднем и заднем стабилизаторах. Это уменьшает крены при маневрировании и удары при разгоне и торможении.

Наиболее распространенной неисправностью этой системы является отказ блока клапанов. На автомобилях Lexus GX 460 / Toyota Land Cruiser 150 была обнаружена неисправность системы, называемая «утечкой» в блоке клапанов KDSS. Загорается ошибка датчика давления, и система перестает работать должным образом, снижая работоспособность автомобиля. Блок подвержен коррозии, что приводит к утечкам и выходу из строя внутренних компонентов.

Основные причины - наличие в окружающей среде щелочей, солей и кислот. Они способствуют разрушению защитной (окисленной) пленки алюминия, которая в свою очередь начинает корродировать (растворяться) от воды, содержащей соли и кислоты.

Наиболее правильным решением данной неисправности является вывод наружу разъемов электронного управления блоками клапанов системы и дальнейшая герметизация системы блоков.

Если электронный разъем поврежден, его замена не представляет сложности, поскольку блок клапанов системы не требует разборки.

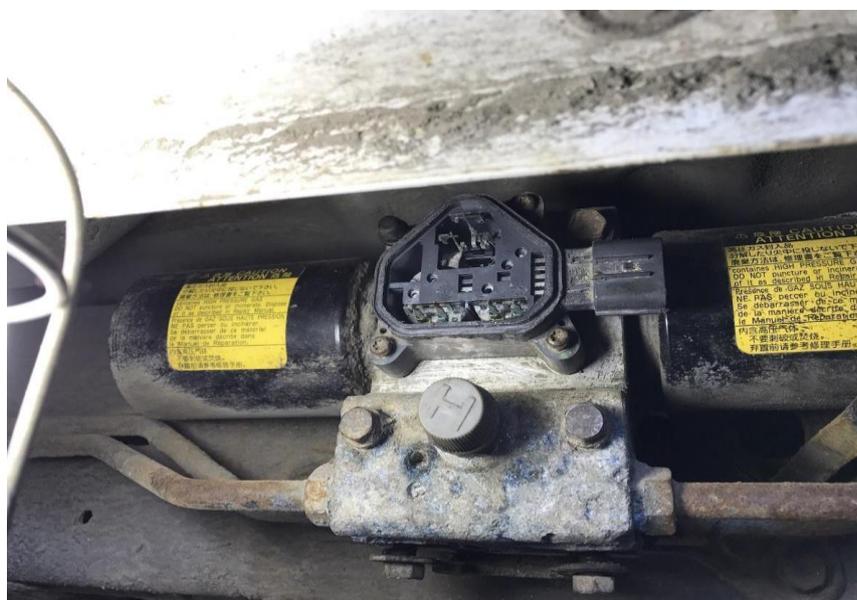
Рис. 2. Электронный блок модуля KDSS

Выход из строя электронного блока (рисунок 2). Второй наиболее распространенный отказ - это выход из строя электроники из-за попадания влаги в корпус, где установлена плата. Это происходит по той же причине, что и коррозия алюминиевого корпуса блока.

LC Prado 150 и Lexus GX имеют проблемы при большом пробеге, потому что все они управляются блоками с катушками; LC200 имеет тот же принцип, но гораздо более надежен, потому что в нем нет электрического управления клапанами, все происходит механически.

Окончательный ремонт заключается в восстановлении жгута проводов или ремонте катушек.

Производитель утверждает, что ремонт электронного блока модуля на Prado 150 невозможен и предусматривает только замену на новый блок. Чтобы избежать расходов на такой ремонт, рекомендуется время от времени чистить блок и обслуживать его, когда придет время.

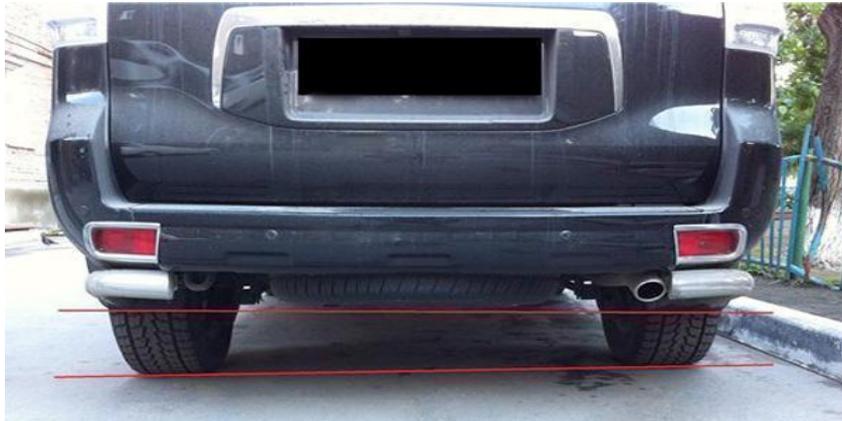
Рис. 3. Перекос кузова Toyota Prado 150

Перекус кузова (рисунок 3). Стабилизаторы надежны, но и у них есть свои недостатки. На приборной панели может начать загораться контрольная лампочка, указывающая на неисправность. Часто это сопровождается креном водителя на поворотах, креном кузова и стуком подвески. Электронная диагностика с помощью сканера выдаст ошибку C1851.

Это связано с коррозией кузова KDSS Prado 150. Это происходит потому что зимой, в районах, где дороги посыпают реагентами или где много езды по бездорожью, под защитным покрытием кузова скапливается вода. Это приводит к окислению контактов.

Чтобы предотвратить это, кузов следует предварительно обработать герметиком. Электрические разъемы также следует осмотреть и очистить от конденсата, грязи и ржавчины в конце зимы или после езды по болотистой местности.
